# マスコンクリートのひび割れ検討の実証

<sup>1</sup>大林・前田建設工事共同企業体 阪神高速南島工事事務所 (〒590-0906大阪府堺市堺区三宝町4-247)

<sup>2</sup>阪神高速道路株式会社 建設事業本部 堺建設部設計課  
(〒590-0075 大阪府堺市堺区南花田口町2-3-20 住友生命堺東ビル5階)。

本工事は大和川線のうち、本線部、（仮称）鉄砲ランプ部、換気所を含む延長755mの開削トンネルを施工するものである（図-1、2）。

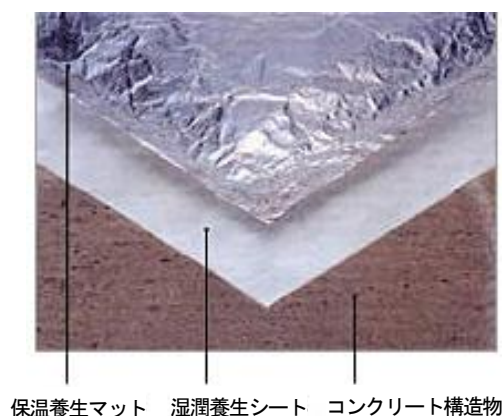
写真－1 Qマット構成写真

事前の温度応力解析を行った上で、本工事における初めての底版コンクリート打設（16-1BL 底版厚 t=1000mm）を 2011 年 11 月 1 日に、2 回目（17-1BL 底版厚 t=1100mm）を同年 11 月 16 日に打設したところ、「初期材齢における内部拘束型温度ひび割れ」と考えられるひび割れが発生した。そのため次の打設となった 18-1BL、15-2BL、17-2BL の底版では湿潤・保温養生マット（Q マット（写真－1））敷設のタイミングを早める対応を取ることにした。この対応により初期材齢におけるひび割れおよび養生期間中のひび割れについては制御することができたが、Q マット撤去後数日の間に最大 0.4mm のひび割れが発生した。

施工で用いた湿潤・保温養生マット(Qマット)および空気の熱伝達率を変更することでコンクリート温度の降下速度を再現する。
