天ヶ瀬ダム of 老朽化に関する点検結果及び点検計画について

近畿地方整備局 淀川ダム統合管理事務所 管理課 (〒573-0166 大阪府枚方市山田池北町10-1) .

本論は、天ヶ瀬ダムの老朽化に関してこれまでに行ったダム本体及び貯水池機能の点検結果及び点検計画を紹介するものである。

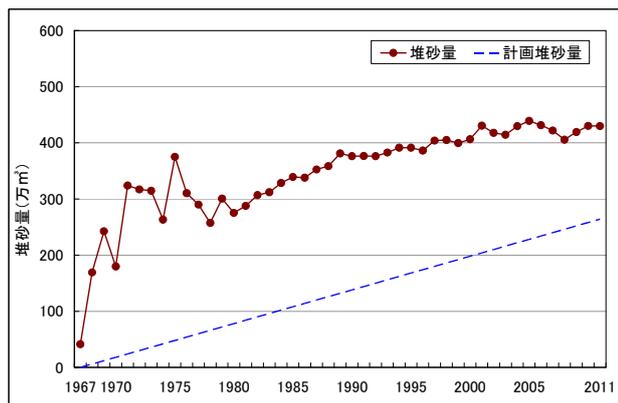
天ヶ瀬ダムは計画堆砂量は年間6万 m^3 とし、100年間で600万 m^3 、堆砂面E.L57.0mとなっている。平成23年末では堆砂量は430万 m^3 に達し(図-1)、堆砂率は約72%、計画堆砂量に対して約1.6倍の速度で堆砂が進行しているが、一般的にダムの完成後5~10年程度以降は堆砂傾向が安定すると言われており、天ヶ瀬ダムにおいても、1980年以降同様の傾向が見られる。また、有効容量内の堆砂量は、洪水調節容量の5%相当にしか過ぎない。

図-1 天ヶ瀬ダムにおける堆砂計画と堆砂量の推移(1967-2011)

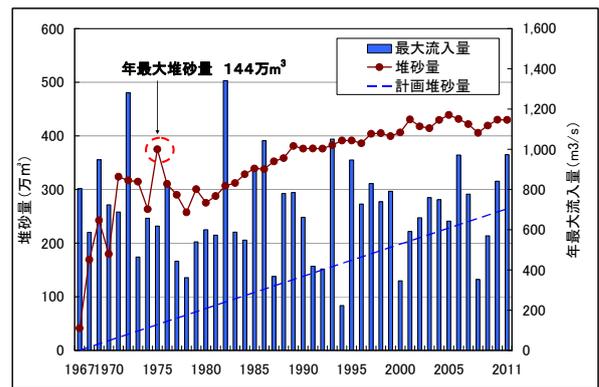
管理開始以降の年最大堆砂量は、144万m³(1971年)であるが、砂防事業等の効果が推察され、近年は少ない状況である(図-2)。

図-2 天ヶ瀬ダムにおける堆砂計画と堆砂量、最大流入量の推移(1967-2011)

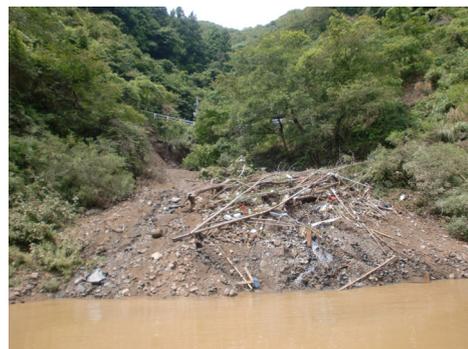
2012年8月14日の降雨の影響により、貯水池に流入してくる沢及び貯水池法面の至るところから土砂の流入を確認し、相当量の堆砂が懸念された(図-3)。

図-3 天ヶ瀬ダムの貯水池への土砂の流入状況(2012)

今回の点検により、貯水池機能は8月14日の降雨による大きな影響はなく、安全性を確認することができた。また、貯水池に流入していない土砂の存在の可能性もあるため、今後も十分監視を続けていき、必要に応じ、対策を検討していきたい。

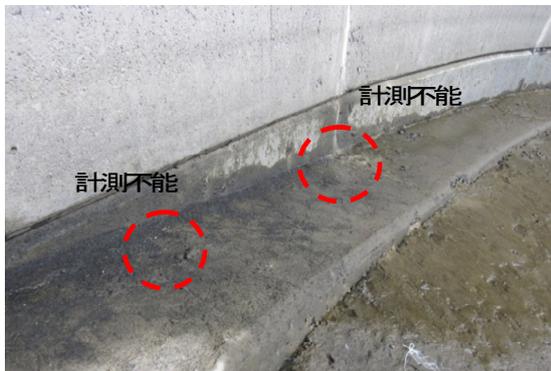
基礎排水孔22孔のうち現在、7孔計測を行っている。観測の役目を終えた孔、ダムからの放流により計器が流失し測定困難になっている孔も存在(図-4)するが、ダムの機能に影響を与えるものではない。今後、よりダムの状態を把握するために、管理する上で必要な孔を選定し、リボーリング孔を検討していく必要がある。

図-4 基礎排水孔の流失状況

今回の点検により、ダム本体の安全性は確認した。一部計器の不具合はあったが、今後、計器の必要性を検討し、更新を行って行く予定である。

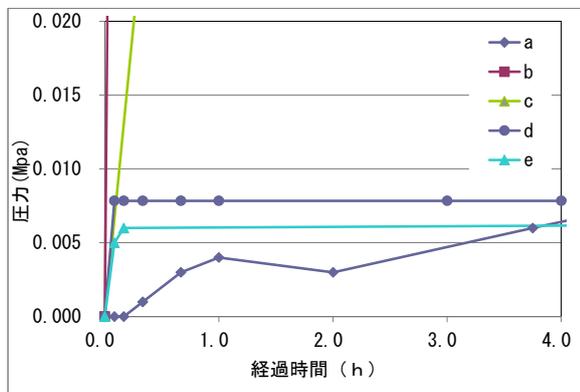
揚圧力の計測にあたっては、現在、各孔5分間閉栓して測定を行っているが、漏水量が確認されている孔でも揚圧力が確認できていない孔があるため、揚圧力の閉栓試験を実施した(図-5)。5分間の閉栓時間では、圧力を測定できていない孔があったため、今後、より計測の信頼性を確保するために圧力測定のための適切な閉栓時間を設定していく必要がある。

図-5 揚圧力試験結果

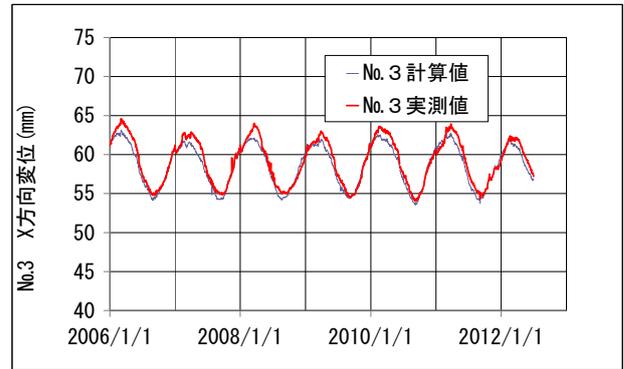
今回、1994年の兵庫県南部地震時に用いた重回帰分析の式を用いて、1993年～2012年の実動挙動の再現性の確認を行い、概ね再現性があることを確認し、堤体の挙動は安定していることを確認した(図-6)。

図-6 重回帰分析結果(2006～2012)

プラムラインは、1997年に更新して以来15年経過している。計器の機能は問題ないが、障害時の対応の部品を考慮し、今後更新が必要と思われる。

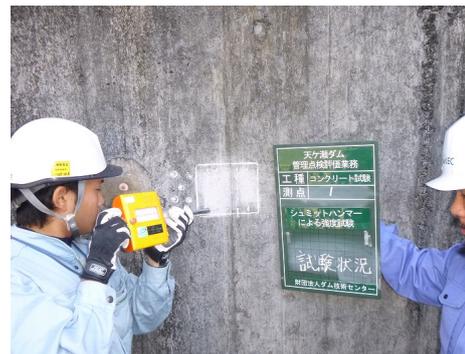
また、2000年以降コンクリートの強度試験を行っていないため、今回、シュミットハンマーによるコンクリート強度確認(図-7)、中性化試験(図-8)も行うものとする。中性化試験は、無筋構造物のコンクリートの場合は中性化は問題ないが、鉄筋構造物の場合は、コンクリートの表面から中性化が進行し鉄筋位置に達すると鋼材を腐食させ、コンクリートのひび割れ・剥離を引き起こし、構造物の性能低下を生じるため実施した。

図-7 シュミットハンマーによる試験

コンクリートの強度は設計基準強度 32.4N/mm^2 に対して約 43.1N/mm^2 と同等以上の強度を確認している。2000年の強度と比較し、低下しているが、試験時の状態、測定誤差等も含まれているため、一概に低下しているとは判断できない。今後、継続的に実施する必要がある。

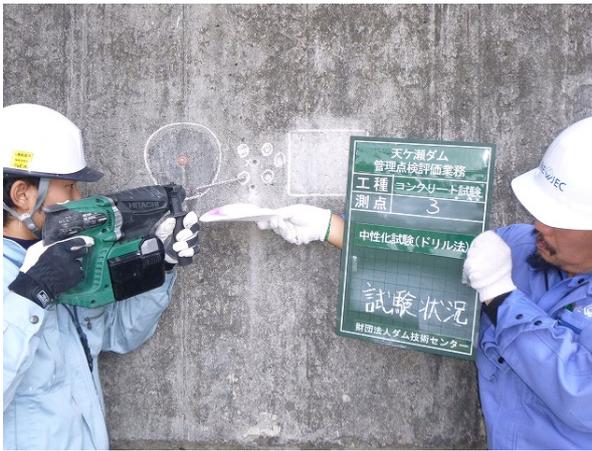
図-8 中性化試験 (ドリル法)

中性化試験は、中性化深さは約 3.0mm (平均)程度で、健全であることを確認することができた。

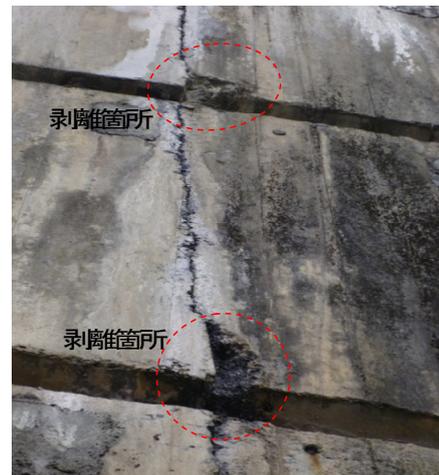
図-9 剥離箇所

コンクリートクラック等は打継面、ジョイントなどで剥離8箇所、剥離恐れ5箇所、剥離補修6箇所確認したが表面上の剥離であり、コンクリート自体は健全であることを確認することができた(図-9、図-10)。

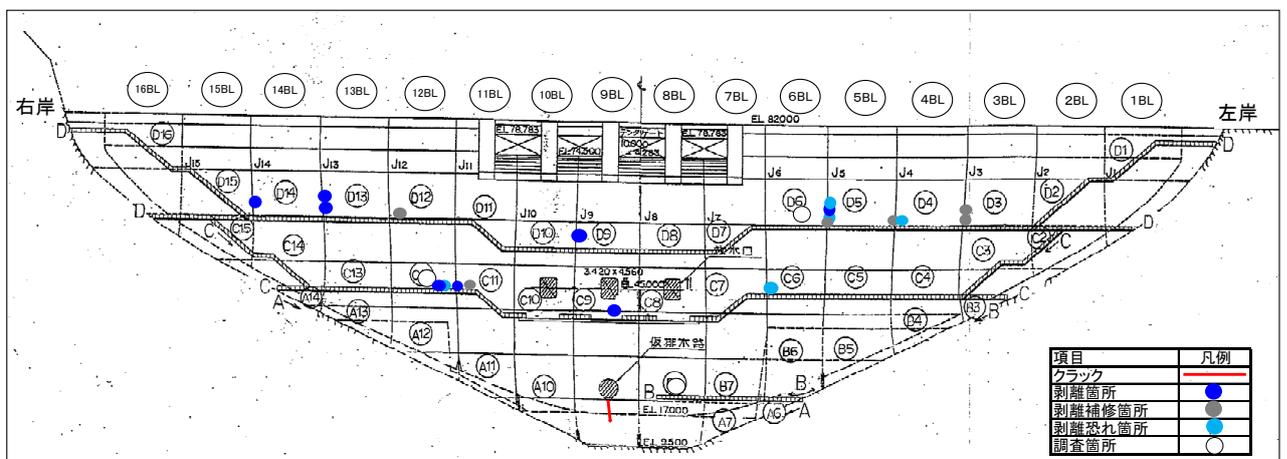
図-10 堤体下流面のクラック調査状況

また、ダム管理は、各種計器による計測及び巡視等による直接確認が基本であるが、それ以上に過去のデータの蓄積が重要な判断材料となるため、ダム堤体は、画像等により広範囲にダムクラック調査を詳細に定期的実施し蓄積するとともに、さらにはデータの蓄積活用が容易にできるよう、システムを構築していくことを検討し、ダム管理に万全に期したい。

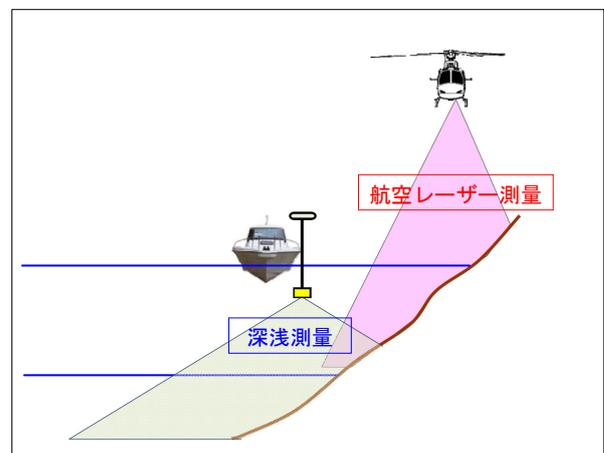
貯水池機能への影響が懸念されることから、通常実施する線的に把握する深浅測量ではなく、面的に詳細に把握できるナロマルチビームによる深浅測量(水中)及び航空レーザー測量(陸上)を実施し、貯水池の堆砂量を把握する(図-11)。また、貯水池末端部分は水深が浅いため、通常は地形データ把握

図-11 深浅測量及び航空レーザー測量の概念図

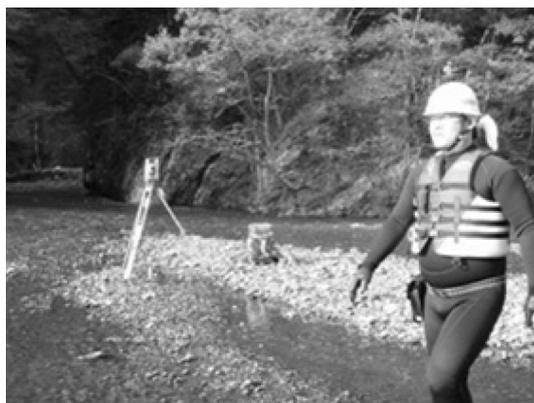
のためTS単点法を行うが、より密な情報の取得及び作業の効率化を考えミラー帽による測量も試みた。(図-12)。ヘルメットにミラーを設置し、自動追尾TSを用いて、ミラー帽を被った観測者の位置データを収録する方法である。採用にあたり、精度検証を行い、歩き、早歩き、小走り、かけ足で検証を行った結果、早歩き程度が実際の運用に望ましいことを確認した。

図-12 ミラー帽による測量状況

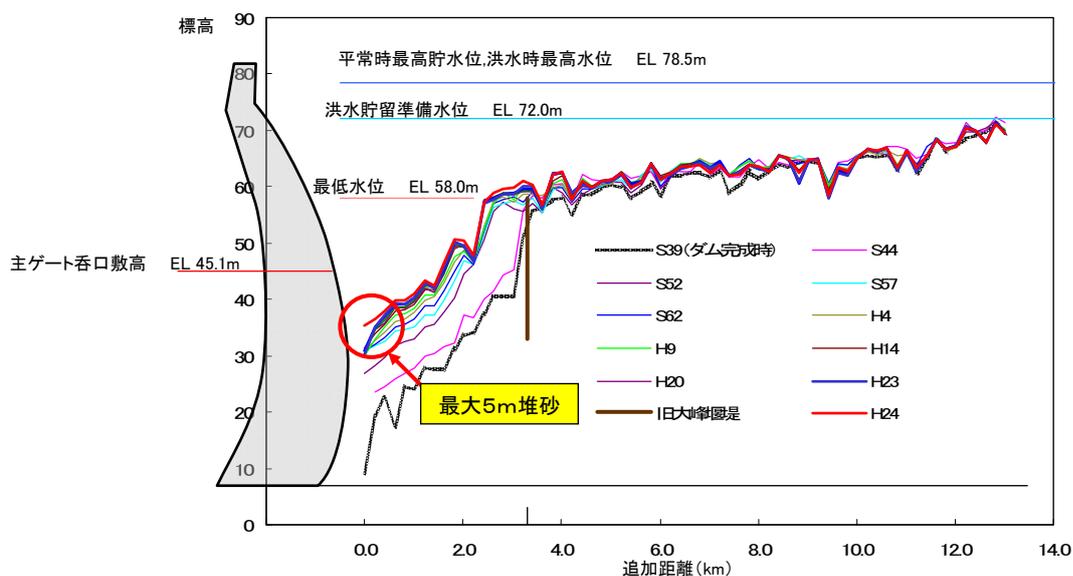
2012年の年堆砂量は約29万 m^3 であり、計画堆砂量6万 m^3 の約5倍程度、堆砂率は76%、ダム地点で最大5mの堆砂を確認した。

しかし、貯水池機能に影響はなく、また、ゲート敷高より低い位置の堆砂面であったため、貯水池機能の安全性及びゲート放流に支障にならないことを確認した。

図-14 河床高変化図
