国道1号におけるR&C工法施工事例について

田中 幸一¹

本稿は、国道直下をR&C工法で施工する河川ボックスカルバート工事において、路面変位を抑え、交通の安全を確保する取組みとその効果について報告するものである。

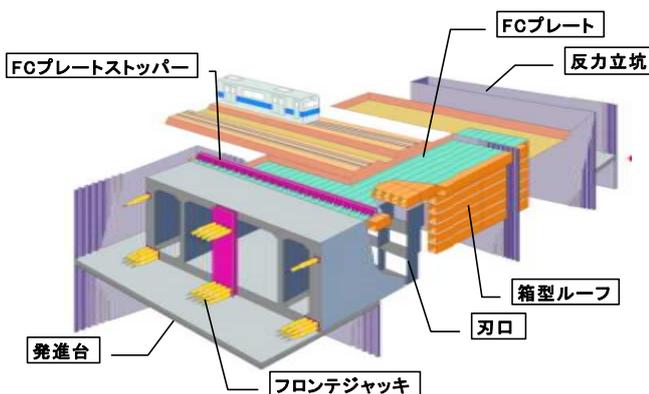
図-1. R&C工法けん引概要¹⁾

R&C（アール・アンド・シー）工法は、道路や軌道直下において矩形断面の箱型ルーフをボックスカルバート外縁に合致するように横断区間の全長に貫通させ、その後発進立坑にて築造したボックスカルバートを箱型ルーフと置換設置する工法である。カルバートの置換設置にはけん引方式と推進方式があるが、本工事では構造物の断面が大きく掘進距離が長いので、大きな推進力が可能となるけん引式が採用されている。工法概要を図-1に示す。

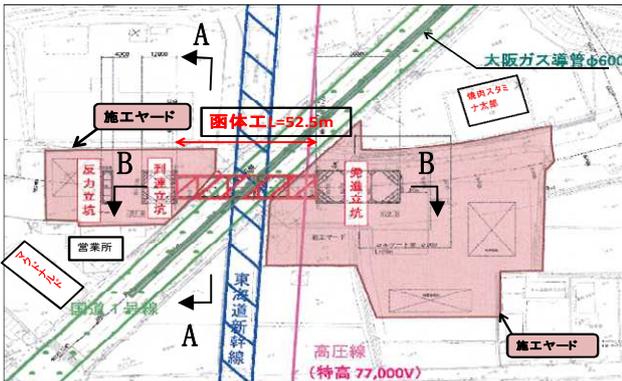
図-2. 施工位置図

図-2に施工位置図、図-3、4に函体横断面図、縦断面図を示す。

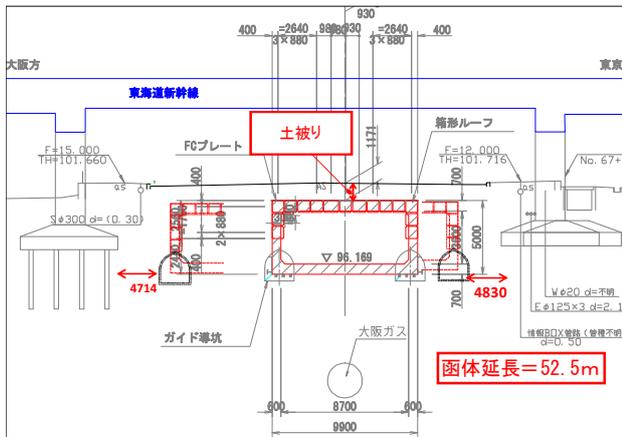
図-3. 函体横断面図 (A-A 断面)

本工事は、滋賀県が行う1級河川葉山川改修事業の一環で、滋賀国道事務所管内の栗東市坊袋地先の国道1号・東海道新幹線交差部の直下を横断する延長52.5m、内空断面8.7m×3.6mの河川ボックスカルバートを設置する工事である。滋賀県からの委託により滋賀国道事務所が工事を行っている。

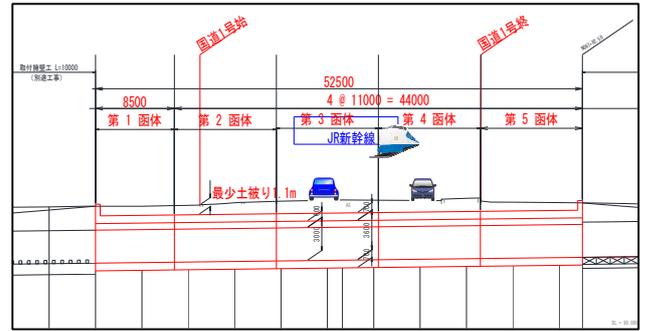
図-4. 函体縦断面図 (B-B 断面)

当該ボックスカルバートは、日交通量51,000台が通過する国道1号直下を土被り約1.1mで横断する。

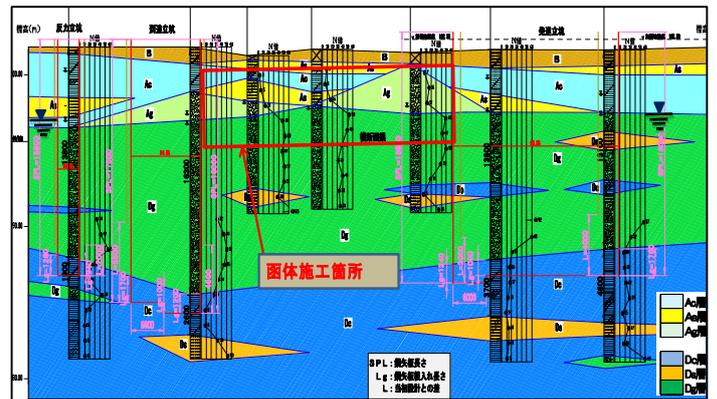
図-5. 土質縦断面図

図-5にR&C工法適用箇所の土質縦断面図を示す。

当該工事範囲の地質は舗装構造の下に沖積粘性土層 (Ac層)、沖積砂質土層 (As層)、沖積礫質土層 (Ag層) が分布し、その下方に洪積粘性土層 (Dc層)、洪積砂質土層 (Ds層)、洪積礫質土層 (Dg層) が分布している。地下水位は高さGL-3.5m~-4.0mとなっている。

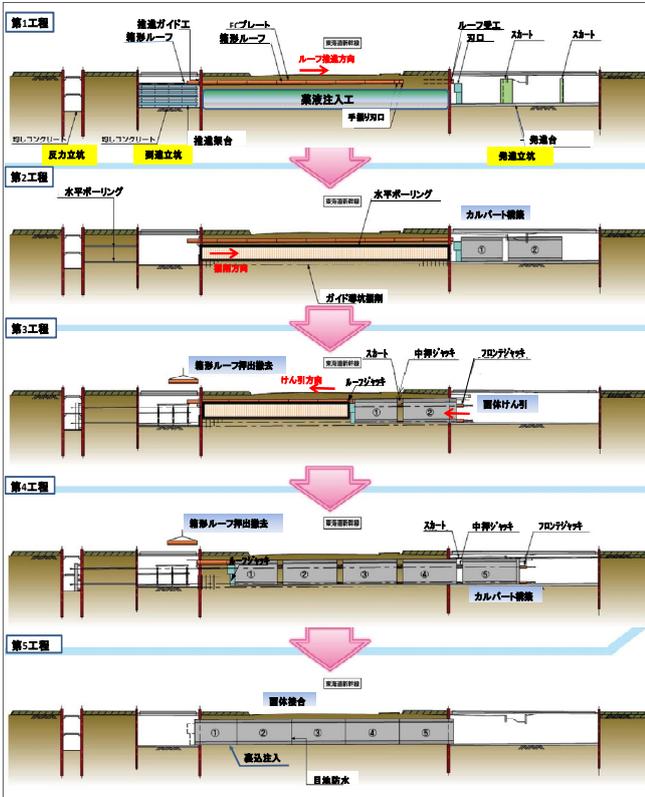
図-6. R&C工法けん引式施工順序図

本工事における施工順序を図-6に示す。また、各工程の概要を以下に述べる。

第1工程：反力、到達、および発進立坑の設置後、けん引工等における止水のために、地下水位以深の地盤改良を行う。次に、到達立坑より、FCプレートを載せた箱形ルーフ推進を行う。

第2工程：箱形ルーフの推進完了後、到達立坑ではガイド導坑及びけん引時に使用するPC鋼線を通す水平ボーリングの施工を行う。また、発進立坑では、第1, 2函体のボックスカルバートを構築する。

第3工程：反力立坑に固定したPC鋼線に反力を取りながら3箇所ジャッキで第1, 2函体をけん引する。その時、FCプレートを残置したまま箱形ルーフのみ押出して、到達立坑で回収する。

第4工程：同様に第3, 4函体、最後に第5函体の順序で箱形ループを押し出しながら、函体をけん引する。
 第5工程：函体が所定の位置に到達後、施工目地防水を行い、函体を接合しPC鋼線で緊張する。最後に函体周辺の裏込注入工を行う。

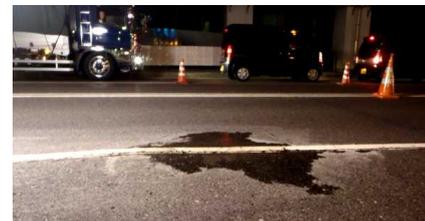
写真-3. 薬液の路面リーク状況

路面に近い部分における2次注入時に、薬液が舗装打ち継ぎ目から路面上にリークし、その部分に近接して表層が局部的に浮上がるという現象が発生した(写真-3、図-7参照)。原因は、アスファルト舗装とコンクリート舗装の継目から薬液がリークして、劣化していた表層部分を浮上げたものと考えられた。

舗装の劣化に起因する打ち継ぎ目以外の微細クラックおよび、コンクリート舗装とアスファルト舗装の継目に対する止水を確実に行う必要があると考え、図-8のように舗装打換え工と舗装目地補修工を実施した。なお、コンクリート舗装版は路面変位に対しては有効に機能すると考え存置した。また、作業再開時には路面監視人を配置した。

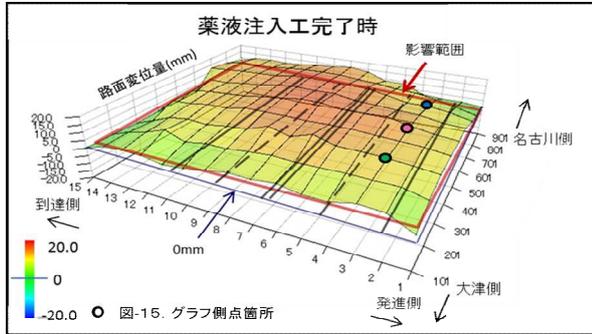
図-9. 薬液注入工完了時の路面変位

薬液注入施工完了時の路面変位を図-9に示すが、最大変位+19mmと2次管理値内で作業を終えた。変位形状は中央車線付近の隆起大きく、改良範囲全体に及んでいるものの、追加対策後には問題となるような局所的な隆起はなかった。圧力管理、注入方向の改善などの隆起抑制と舗装打換えによる隆起・リーク対策が一定の効果をえたと考えられる。

(地表面変位量は図-9, 12, 14のポイントを示す)

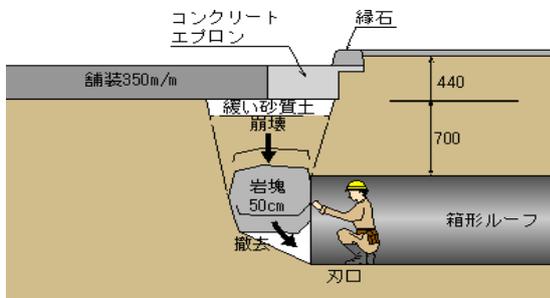
図-10. 舗装下空隙の発生状況

木杭、コンクリート塊などの埋設支障物が多く発生した箇所においては、掘削面の安定確保のためストローク長を50cm→20cmとして施工を行った。しかし、路側帯付近で箱形ルーフ掘進前面の支障物（最大50cm程度の岩塊）を撤去した時、その上層部の緩い砂質土（路床）が崩れ、舗装下に空隙（60cm幅）が発生した。（図-10参照）

空隙発生後、路面から空隙部充填を行うとともに、掘進作業を一時中止し、改善対策を検討した。今後の施工においても問題となる同様の構造が考えられるが、事前に想定できないこと、ルーフ切羽からは支障物の上部にある地層が確認できないことから以下の追加対策を実施した。

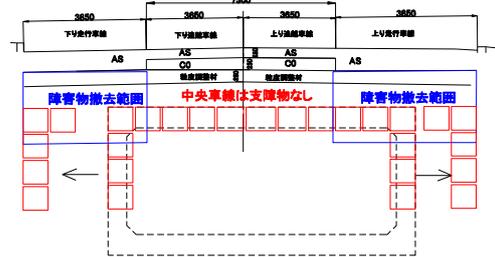
図-11. 箱形ルーフ支障物撤去箇所断面図

- ① 路面から箱形ルーフ下面深さの範囲で支障物撤去及び路床の置換え（図-11参照）
- ② 2次管理値に達する前に路面補修作業を実施

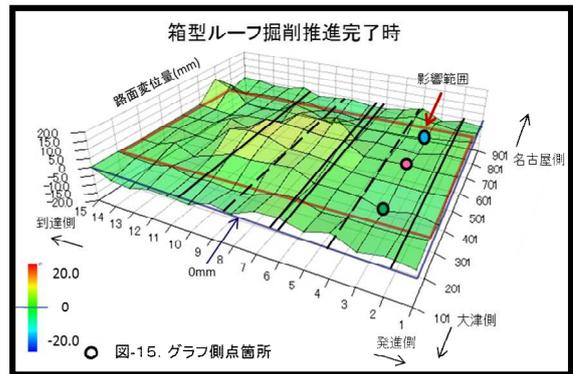
図-12. 箱形ルーフ推進終了時の路面変位

箱形ルーフ工完了時の路面変位を図-12に示す。全体的に沈下しており、沈下量にばらつきがあるものの、舗装打換えによる支障物撤去の追加対策後は、路面変位を2次管理値内で管理することができた。加泥充填材の

注入、ストローク長の調整によるルーフ推進精度の確保による沈下抑制対策と局部変位に対する路面補修対策により効果が得られたと考える。

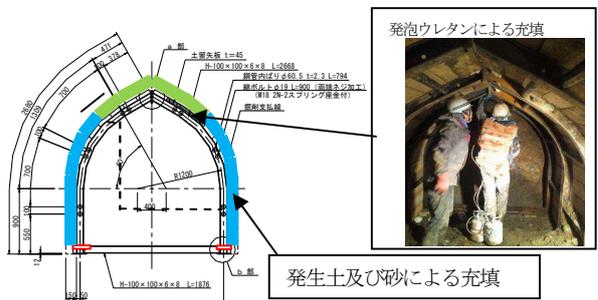
図-13. ガイド導坑の支保工上部充填対策

箱形ルーフまでの施工をふまえ、事前に想定していた舗装や路床条件の不確実性があらわになった。ガイド導坑施工においてはその不確実性を補うために以下の追加対策を実施した。支保工上部で発生する地山との空隙に対しては、当初検討した矢板やキャンバの挿入のみでは、少なからず地山の緩みが考えられたため、ガイド導坑直上の箱形ルーフや路面の沈下が予想された。このため発泡ウレタンによる注入を実施した。

図-13に支保工上部において実施した対策を示す。

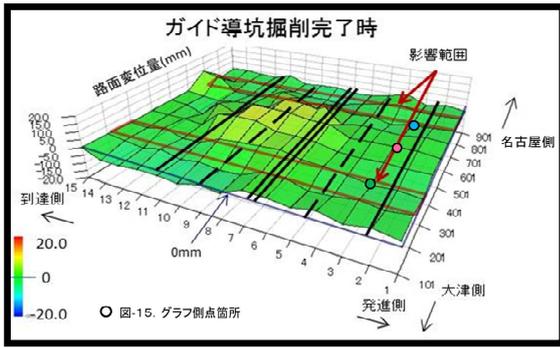
図-14. ガイド導坑掘削終了時の路面変位

ガイド導坑掘削完了後の路面沈下量は、箱形ルーフ完了後から最大-7mm、平均で-3mmとなった。また、路面沈下はガイド導坑掘削ラインに沿って見られたが、箱形ルーフ工同様に、2次管理値に近くなった時点で路面補

修作業を行い、車両走行性を確保した。
ガイド導坑完了時の路面変位を図-14に示す。

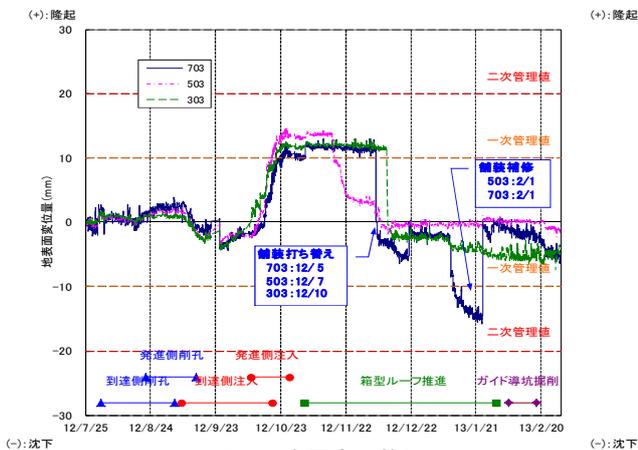
図-15. 路面変位推移図

ガイド導坑掘削完了までの路面の変位状況(図-15、表-5参照)は、最大隆起が20mm以内、ガイド導坑掘削後の沈下10mm以内に納まっており、危機管理体制も含め施工管理が有効に機能したと考えている。

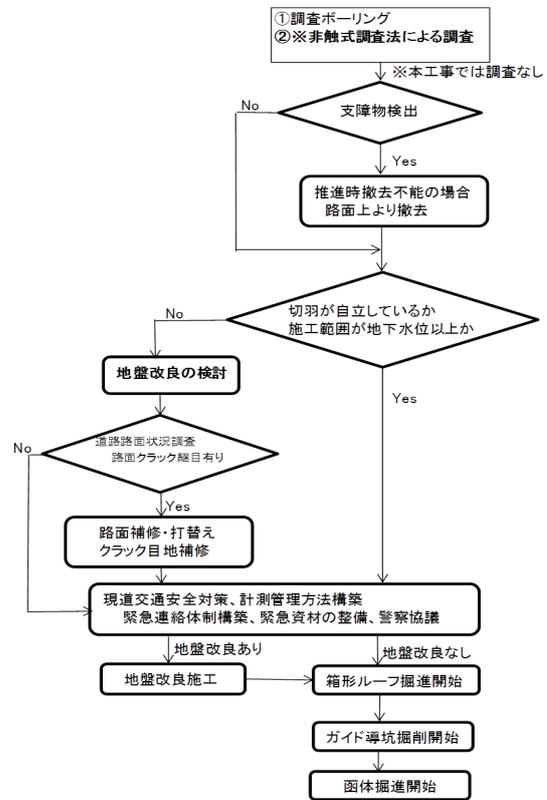
図-16. R&C工法 路面変動抑制対策フロー

最後にガイド導坑掘削までの施工過程で検討した道路横断部におけるR&C工法の路面抑制対策フローを図-16に示す。
