# 名松樋門水密性確認の現地実験報告

<sup>1</sup>近畿地方整備局 淀川河川事務所 管理課 (〒573-1191大阪府枚方市新町2-2-10)

平成24年9月30日～10月1日にかけての台風17号出水に伴う名松樋門のゲート操作時に、ゲート閉鎖後も内外水の連動が疑われる現象が発生した。この点について、原因調査、現地実験による検証を踏まえ、対策案を検討したので報告する。

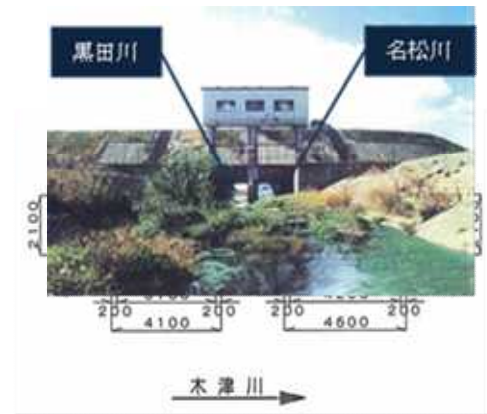
図-2 名松樋門の諸元

名松樋門は、天井川である名松川を近接する黒田川と統合し整備された樋門である。このため、樋門敷き高が名松川河床高より3m程度低く、樋門操作水位3.1mもゲート扉体（約2mの高さ）が水没する高さに設定されている。

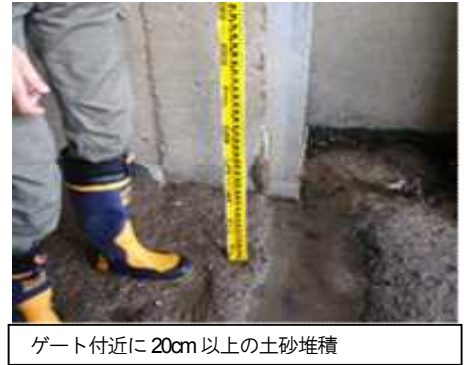
写真-1 名松樋門現地調査時のゲート下部の状況

天井川である名松川からの土砂流入が顕著である。約名松川が1/20勾配のスロープで、ほぼフラットな勾配の函体へ接続していることから、スロープの下端部から函体全体にわたり土砂が堆積している(写真-1)。

ゲート戸あたり部においては、20cm程度の土砂が堆積している状況であり、試験閉鎖した際も、土砂堆積の影響で下端に約2cmの開口部が残り流水を遮断することはできなかった。これより、戸あたり周辺の土砂堆積により、ゲートが完全閉鎖できない可能性が考えられる。

土砂堆積対策で今回の問題解決が図れることから、対策案として採用した。また、維持掘削、簡易フラッシュ放流は、現有施設の改造不要で実施可能である。

樋門函体内、およびゲート付近に堆積する土砂の維持掘削を計画的に実施するには、流域からの流出土砂量の把握が不可欠となる。このため、次のとおり土砂流出量推定を目的としたモニタリングを実施する必要がある。
