# 和田山八鹿道路の大屋川橋(ニールセンローゼ桁橋)に 施工した落雪防止対策の効果検証について

山田 優<sup>1</sup>

<sup>1</sup>近畿地方整備局 豊岡河川国道事務所 工務第二課 (〒668-0025 兵庫県豊岡市幸町 10-3)

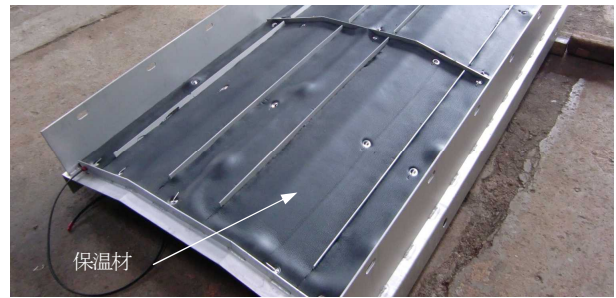
写真-3 落雪防止パネル 保温材(裏面)

ヒーターは、経済性を考慮し、自己制御型ヒーターを、雨樋型パネルの裏側に設置する後取り付けタイプとした。また、ヒーターが発生させた熱を少しでも冷まさないように雨樋型パネルの裏側には、20mm厚の保温材を設置して経済性に考慮した対策を行った。

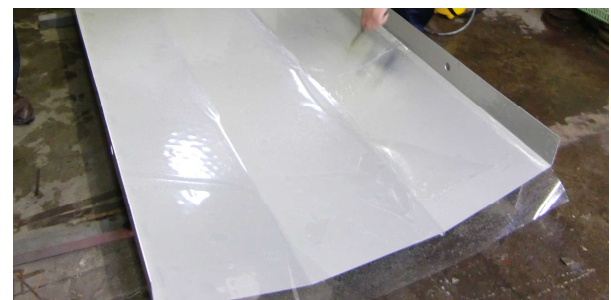
写真-4 落雪防止パネル 光触媒防汚フィルム(表面)

①「滑雪」の方法としては、滑雪面の経年劣化や汚れによる滑雪効果の低減に対して、光触媒技術を応用したフィルム(NE T I S登録番号 KT-020067)の特徴であるセルフクリーニング効果を活用した方法を構築した。セルフクリーニング効果とは、まず、光触媒酸化チタンに紫外線が当たることで活性種(光触媒酸化チタンが放出する活性酸素種と呼ばれる物質)が放出され、その活性種の作用で表面に付着した汚れが分解される。その後の降雨により、もう一つの効果である「超親水作用」にて雨水が光触媒膜表面に一樣に広がり、汚れと膜の間に水が浸入して汚れを浮き上がらせて洗い流すというものである。この効果により、「滑雪性能」を著しく低下させる滑雪面の汚れの付着を防止出来ると考えられる。さらに、雪が少しでも溶けて水が生じれば、「超親水作用」によって雪と膜の間に水が浸入して「滑雪」をさらに促すことが期待されるものである。

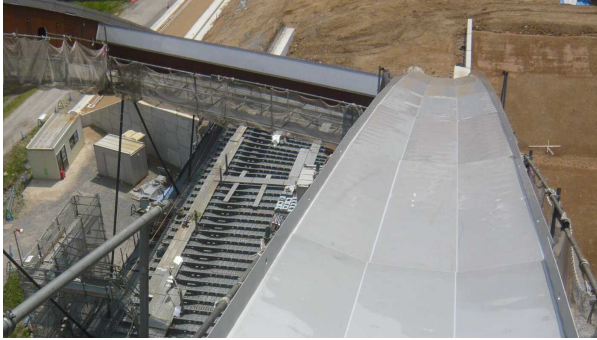
写真-5 落雪防止パネル 取付け後(アーチ上部)

②アーチリブの滑雪については、交差する一般道を考慮し、外側に落とさずアーチリブの上面に沿って滑らせる方法を検討することとした。具体的には、アーチリブに設置する滑雪パネルの形状を雨樋型とすることで滑雪した雪をアーチリブ下方に誘導することとした。横支材については、雨樋型として滑雪させた雪を下方に誘導させるとすると構造が複雑になり、その複雑な部分で別の滑雪構造が必要となってしまうことから、構造の簡単な屋根型パネルを設置することとした。

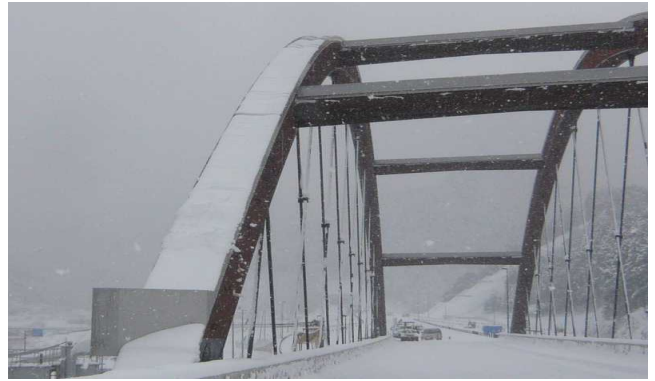
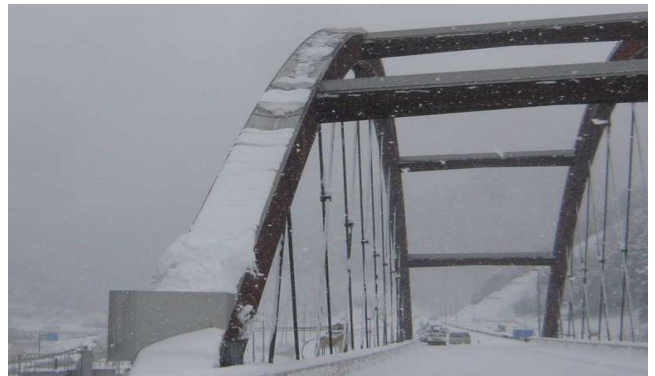
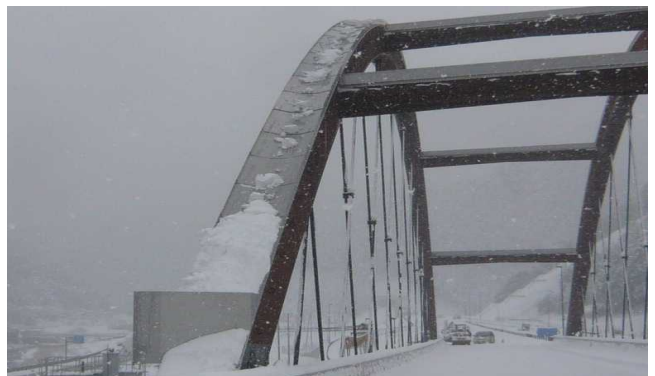
(写真6, 7, 8)

写真-6 落雪防止パネル滑雪状況(その1)

写真-7 落雪防止パネル滑雪状況(その2)

写真-8 落雪防止パネル滑雪状況(その3)

ヒーターを停止させる条件の把握を行うことから、落雪防止パネルに雪が降り積もった状態からヒーターを作動にして、滑雪までの時間、滑雪の状況などの検証を行った。ヒーターを作動して50分後、アーチの上方の積雪部に割れ目が生じたとほぼ同時に雪の塊が上方からパネル面を滑雪し、下方の積雪を押し流してアーチ部に積雪していた雪が取り除かれた。

降雪後、ヒーターの無い下方のパネル表面を観察すると水で一樣に濡れた状態で、上方のヒーターで解かされた雪が光触媒防汚フィルムの表面で水膜を形成したと思われ、超親水効果が滑雪に寄与していると考えられる。滑雪後、自動運転モードで連続運転を継続した。その後も降雪は続いたが、落雪防止パネルの表面に積雪することは無く、本落雪防止装置は、開発時に想定した性能を有していることが検証出来た。また、本検証で落雪防止パネル上に降り積もった状態から50分で滑雪させることが出来たことから、ヒーターを停止させる停止条件2の経過時間の設定は、落雪防止パネルに満杯に積雪した状態からでも滑雪させることが可能となる60分とすることに決定した。

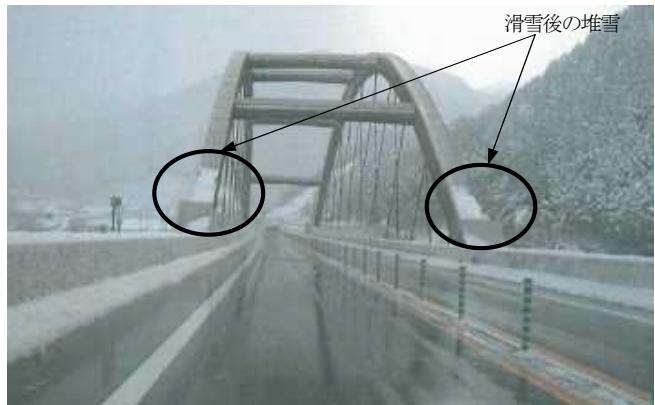
写真-9 供用後の落雪防止パネル滑雪状況
