# 越流による盛土の侵食特性および津波対策としての耐侵食性の向上策について

2011年東北地方太平洋沖地震では、津波により防潮堤などが甚大な被害を受けたが、その復興および危惧されている南海トラフによる津波に対する防災・減災のための取り組みが必要である。本研究は、被害事例に基づいて、現在、曖昧な防潮堤の“粘り強い”の定義および防潮堤の計画、設計に必要な8つの評価項目を提示する。また、現地の被害調査から明らかになった盛土の耐侵食性を解明するために、盛土の越流実験を実施するとともに、盛土を津波防潮堤として活用するための盛土の耐侵食性、難浸透性の向上方法の技術的な可能性を提示する。

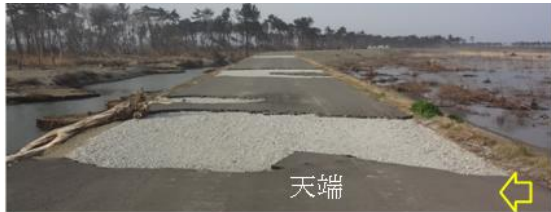
写真1 決壊・流出(山元町坂元)：レベルS

レベルSは致命的な被害であり、破堤あるいは基本的な構造（表法、天端、パラペット）が激しく欠損し、高さが喪失するあるいは高さの保持が困難な状態となり、基本的な構造機能は完全に、あるいはほぼ喪失する被害レベルとする。**写真-1**は防潮堤が決壊し、全断面が喪失し、水面化している状況である。なお、矢印は押し波の方向を示す（以下、同じ）。

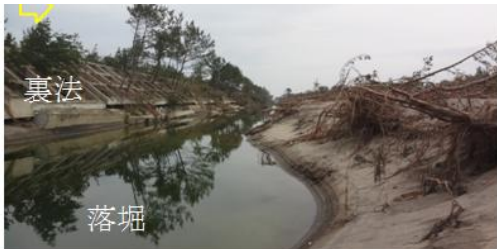
写真2 天端の軽微な剥離(仙台市井土浦)：レベルA

レベルAは表法および天端は被害が軽微であり、防潮堤などの裏法あるいは裏法先の地盤の一部あるいは全部が侵食あるいは流出した状態にあるが、基本的な構造機能は最低限、確保される被害レベルとする。**写真-2**は越流後の河川堤防である。表法はほとんど侵食が無く、天端は舗装が一部剥離しているが軽微な被害であり、裏法は大規模な侵食と欠落があるものの、天端高は保持されており、基本構造は確保されている。

仙台市若林区井土浦地先には、貞山堀の山側に隣接する幅約 200m の湿地を囲むように嵩上げされた高さ 3.9m、延長約 1.5km の堤防がある。堤防天端の越流深は 3.95m（推定）である。前述の写真-2 の通り、津波の越流後の表法の侵食は皆無、天端の舗装の剥離も軽微である。また、裏法は写真-7 のように侵食し、法先で落堀が形成されて、一部の裏法が欠落しているものの、天端に至るような致命的な破壊はしていない。この原因は、洪水時の河川堤防と異なり、堤体は地下水位より上部にあり、堤体が不飽和状態にあり、かつ 30 分程度の短時間の越流では堤内への浸透が僅かであったことから、盛土の不安定化には至らなかったと推察される。従って、本例は裏法の表層的な侵食、一部の欠落はあるが、天端は保持され、破堤といった致命的な被害には至っていない盛土であり、津波に対する耐侵食性、難浸透性を示す。

レーザにより越流の前後の盛土の断面積を計測して、断面積の低減率、つまり侵食率を算出した結果が表-1 である。同表から、いずれの盛土模型でも表法の侵食は僅かであるが、写真-2 の河川堤防でも同様である。よって、侵食は天端あるいは裏法が主たる部位である。また、基本形では天端の侵食が顕著である（写真-10）が、ジオテキスタイルの全面補強、部分補強およびアクリル板の天端補強のいずれも、天端の侵食は限定的であり、侵食率は無補強の基本形 2 割（Dry）の半分強以下である。

実験で想定した盛土の補強構造は、図-1の対策レベルⅢに相当する。その構造的な“粘り強い”に関して、例えば、写真-2の堤防では、津波による越流深は3.95m（推定）であったが、前述の通り、被害は致命的ではなく、越流に対する盛土の耐越流性を示唆する。

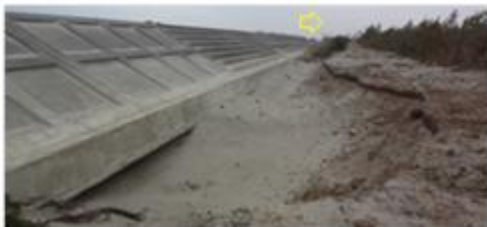
写真3 裏法尻の侵食による落堀(岩沼市寺島)：レベルB

レベルBは表法および天端の被害が軽微であり、裏法の表面に侵食、ブロックの飛散、一部欠損が発生するが、基本的な構造機能は確保される被害レベルとする。**写真-3**は法枠工の法尻が侵食し、落堀が形成されているが、裏法枠はほぼ残留し、高さも保持されている。

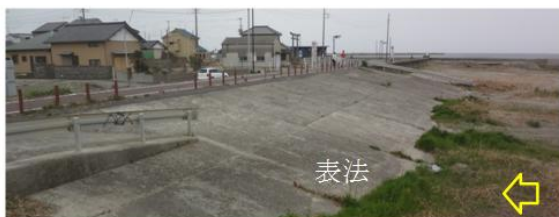
写真4 裏法先の侵食(巨理町荒浜)：レベルC

法先の地盤の侵食が発生するが、基本的な構造機能は十分に確保される被害レベルとする。写真4はコンクリートブロック張構造の防潮堤であるが、裏法先の地盤は侵食されているものの、裏法、天端、表法は残留しているので、小規模な被害である。

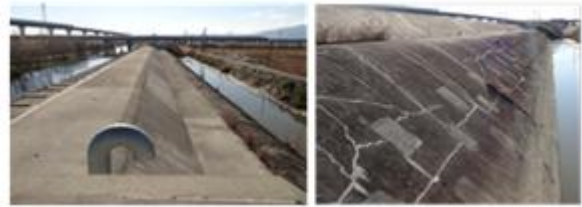
写真-6 洗堰の全景(左)と裏法コンクリート張(右)

大垣市内の大谷川下流部の左岸には、右岸堤防の破堤被害の防止を目的とした洗堰が設置されている。写真-6 は 2 度の嵩上げ後の洗堰（延長 110m）であり、一般部の天端高 TP10.88m に対して越流部は TP8.85m である。現在の洗堰の構造は、表法がコンクリート護岸、天端と裏法がコンクリート張である。HWL9.80m に対する越流深は 0.95m であり、裏法先にある幅 3.5m、深さ 1.0m の水叩きによるウォータークッションの落差は 3.95m である。また、天端の両端には写真-6 の排気管および裏法面にゴム弁が付いた排気あるいは排水用の孔がある。さらに、天端には洗堰内の盛土の沈下に伴う空洞充填用の注入孔がある。既に 50 年余が経過し、コンクリート張には補修されたクラックの痕があり、経年劣化を示す。

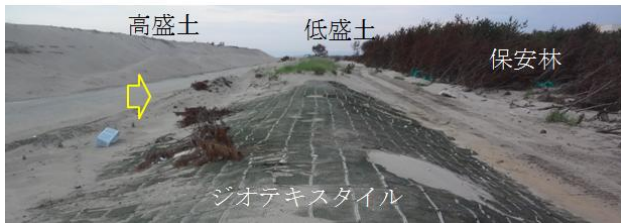
写真8 低盛土の覆土流出後のジオテキ補強部

津波により侵食された盛土では、ジオテキスタイルにより補強されていた事例がある。写真-8 は写真-9 の人工盛土の隣接部であり、津波集中して越流したと思われる低盛土（高さ 1.6m）の状況である。写真から分か

るように、厚さ 0.6m 程度の覆土が流出しているが、ジオテキスタイルで被覆された堤体は残留している。本例は、津波を意識したものではなかったが、ジオテキスタイルによる補強が津波の越流による侵食を抑制、言い換えると侵食を限定化できることを示す。

写真-8 など、堤防における難浸透性が示唆されたが、盛土模型の越流実験においては、盛土内に土壌水分計を設置し、体積含水率の経時変化から浸透状況を把握した。図-3 は部分補強（Dry）について、盛土内の 5 箇所を設置した土壌水分計による体積含水率から算出した飽和度の時刻歴例である。なお、図示のように、いずれのケースも 2 波が越流している。ここで、盛土模型毎の飽和度の経時変化は、以下の通りである。

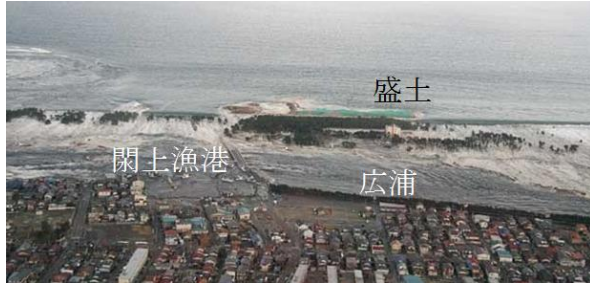
写真9 盛土による津波抑制性：名取市関上

名取市の関上漁港では海側に砂浜があるが、津波前から高さ 5.6m、天端幅 24m、表法勾配 1:2.7、延長 150m 程度の盛土が置かれていた。写真9は当該盛土付近の津波の襲来時の様子<sup>4)</sup>であるが、上記の盛土により津波の進入が抑制されており、盛土背後の保安林が残留している。この盛土の越流深は僅か(0.5m：推定)であり、表法に顕著な侵食は見られず、裏法の一部に窪みなどの越流痕があるが、盛土全体は軽微な侵食に止まっている。従って、本例は高さがある盛土は、背後地に対する津波の進入の抑制性があることを示す。

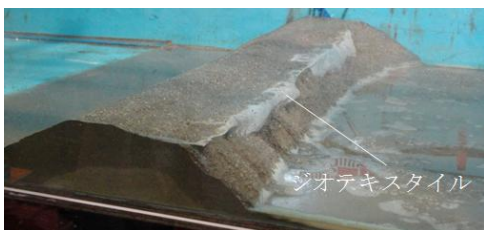
写真-12 部分補強(Dry)の越流後

次に、天端下部をジオテキスタイルで部分補強した場合、ジオテキスタイル内部の盛土体は侵食されていない（写真-12）。そのため、侵食は裏法と天端の覆土の一

部であり、侵食率は無補強の 1/2 強（20.6%）である。ここで、侵食率が全面補強より大きいのは、部分補強では裏法の侵食の進行が許容されるためであるが、補強部の高さは保持されている。
