# コンクリートを用いずに斜面を守り 森を再生する施工事例について

本論では、景観性の向上や森の回復を背景に採用された「全天候フォレストベンチ工法」の施工事例や、現在における法面の状況、森の再生状況を報告するものである。

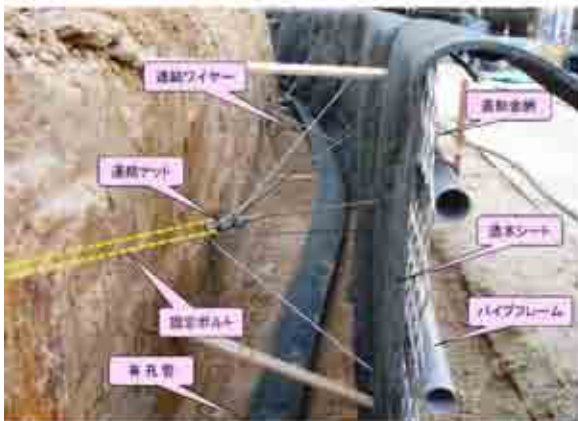
写真-1 全天候フォレストベンチ工法の背面構造

当工法の基本構造は写真-1に示すとおり、段切りした斜面にアンカー（固定ボルト）とワイヤー、透水シート、金網、受圧板（パイプフレーム）、有孔管から構成され、間伐材を化粧材として使用する。地山と一体になるアンカー、ワイヤー、受圧板までが連結されることにより、中に埋められる土砂の器が出来上がる。土砂はそこで圧縮状態となって安定し、土砂擁壁として斜面を防護する。

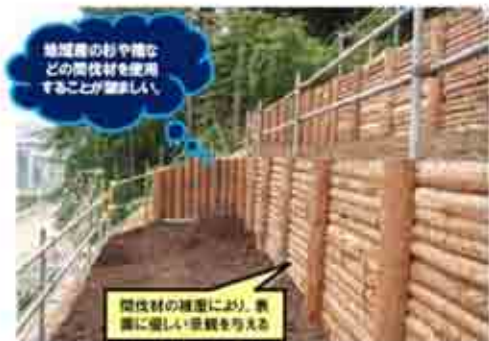
写真-2 間伐材の取付状況

土留壁の化粧材に間伐材を使用。景観性の向上や間伐材の地産地消、リサイクルに貢献。（写真-2参照）

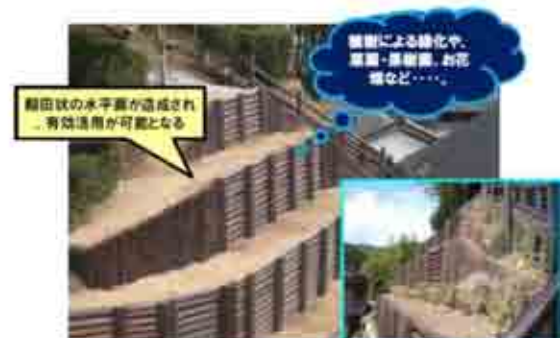
写真-3 階段状の水平面と植樹状況

水平面の造成で、樹木による植生を実現。またメンテナンス用の足場としても活用できる。（写真-3参照）

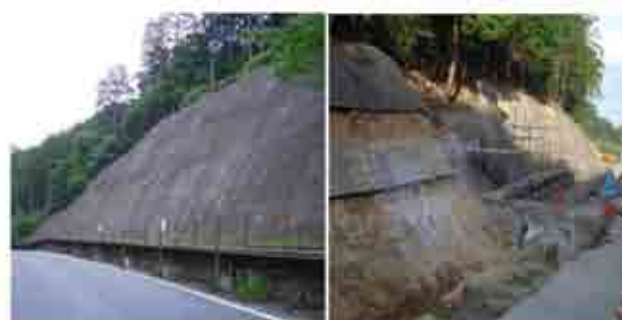
写真-4 コンクリート吹付の現状と撤去状況

約1200年の歴史を誇る滋賀県大津市の石山寺。この由緒ある寺院に隣接する里山を切り開き、大津放水路が建設された。施工中、写真-4に示されるコンクリートで覆われていた斜面であったが、石山寺の景観を守りたい御住職や地元住民の方々の要望により、元の里山や豊かな自然環境が復元できるとして、当工法が採用された。

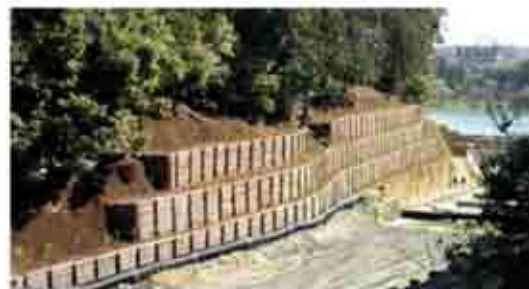
写真-5 間伐材に覆われた完成直後

間伐材で覆われた斜面には、現地と同じ樹種の植生を施し、当地にふさわしい景観を復元。（写真-5参照）

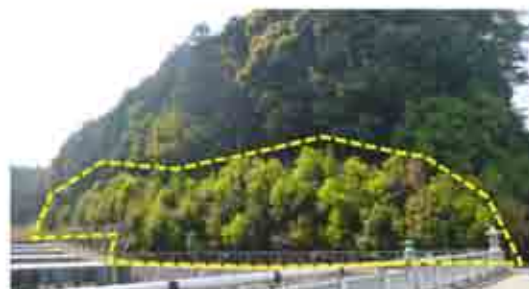
写真-6 美しい里山が回復した現在

また竣工後8年経過した現在では、植樹した木々が生き茂り、色彩豊かな里山が回復している。（写真-6参照）緑豊かな景観が復元したことで、当初の目的を達成した。

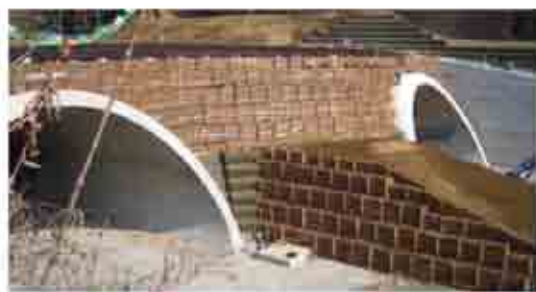
写真-8 施工直後の南側坑口

当事例では、植樹した木々が生長するまでの期間中は、写真-8に示す間伐材に覆われた土留柵が、自然と調和した景観を演出。また写真-9は竣工から7年が経過した現況で、樹木が生い茂り完全に元の森が回復している。木々の生長で間伐材に覆われた土留柵は殆ど視認できない状態で、斜面を森に戻す当初の目的を達成した。

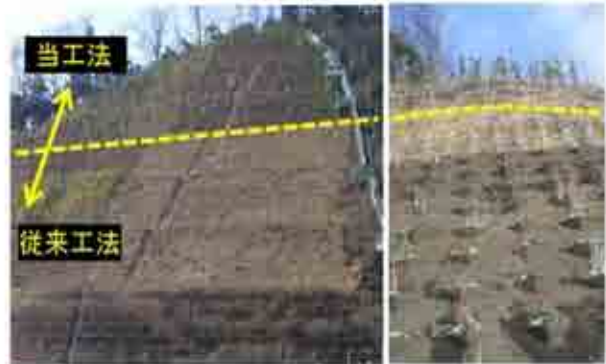
写真-10で示すとおり、高速道路本線の造成により1：1.5勾配で切土された斜面のうち、上側の12mを当工法で造成し、水平面には苗木を植樹した。また残りの下側斜面は法面整形後、客土吹付＋金網柵を利用した植樹を行い、現地の景観に配慮した緑化が施された。

写真-10 異なる2工法で植樹した西側斜面  
それぞれの樹木の生長具合の違いに着目した。

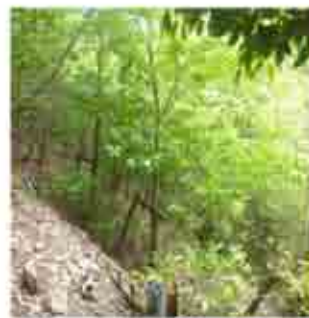
写真-11 当工法の現況

写真-11の当工法では、樹高1m程度であった植樹直後の木々が、現在では樹高5m以上になり、大きく枝を張った立派な中木へと順調に生長している。また、水平面へ堆積した落葉が腐葉土を生み出すサイクルが形成されるなど、著しい自然と森の回復がみられた。一方、写真-12の従来工法で緑化された斜面では、客土への植草が多少みられるものの、立枯れなどが目立つ荒れた斜面となっており、森の再生には更に時間を要するようである。

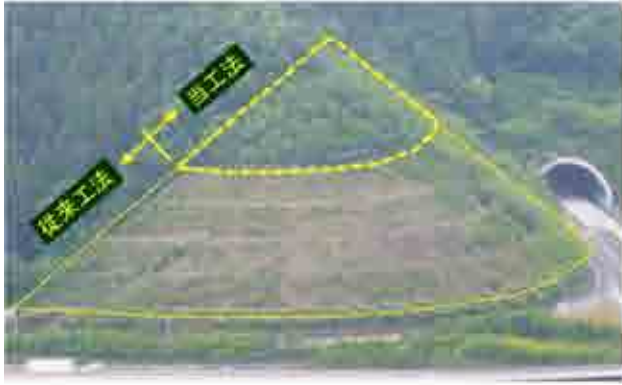
写真-13 顕著に表れた森の再生度合の違い

またこれら状況は、対面する高尾山展望台からの景色（写真-13）をみると更に顕著であり、当工法において森を早期回復させるという目的を達成したと思われる。

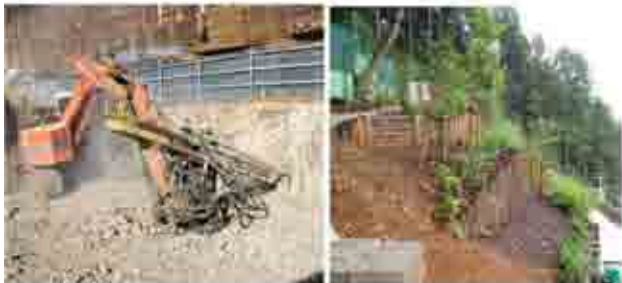
写真-14 硬質な岩盤 写真-15 植樹可能となった斜面

当斜面は、前述の事例B、Cと同様、高尾山自然公園に位置し、工法選定には景観への配慮と森の早期回復が求められた。また当斜面は写真-14のような岩盤が大部分を占める硬質な地山であったため、通常の植樹では木々が育たず、森の回復が見込めない土質であった。そのため、土砂擁壁による階段状の水平面が造成される当工法が、特に効果を発揮するものされ、採用に至った。

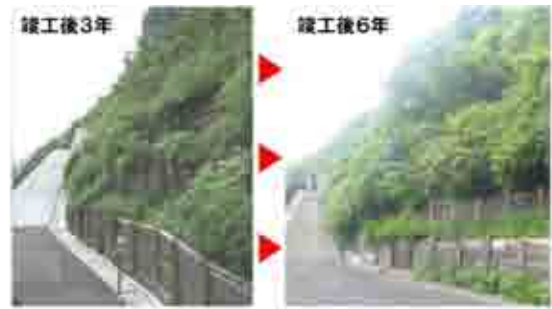
写真-16 順調に生長した竣工後3年と6年後

樹木が育ちにくい硬質な斜面においても、土砂擁壁に植樹された木々は現在でも順調に生長を続けている。その状況を写真-16及び写真-17に示す。ミシュラン三つ星観光地に選ばられるほどの景観地である高尾山の森を、早期に元の姿に戻すことで当工事の目的は達成された。

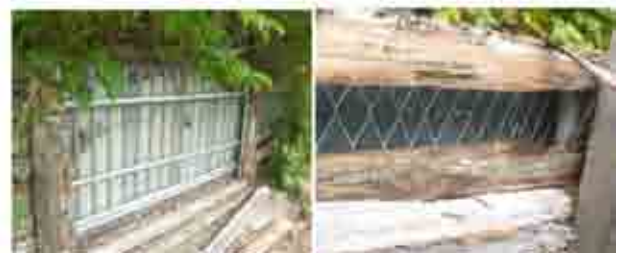
写真-18 10年が経過した金属製の土留柵

写真-18の土留柵は約10年が経過したものである。まだ特に目立った劣化や錆は見られないが、腐植が進んだ際の樹根の効果は明確には未だ解明されておらず、今後も継続して調査を進めていく必要がある。

当工法は樹木の生長と共に、土中に張られた根が、生長するに従ってさらに斜面の耐久性を増していく「育つ土留柵」が特徴である。木々の根が育つまで、アンカーで支えられた土留柵が斜面の防護を受持つしくみをもつ。樹根の生長は立地や方角で様々であるが、金属製の土留柵の耐用年数は現在、約30年を目安としている。

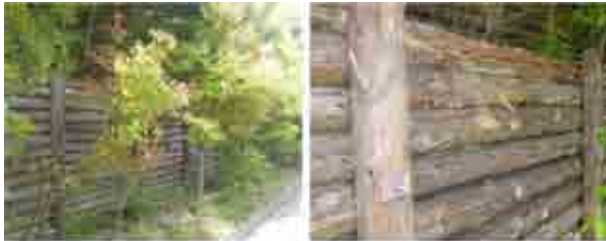
写真-19 施工事例Aの間伐材の状態

表面の間伐材は縦材がφ150mm半割材、横材がφ100mmの丸太材を使用。乾燥による若干の木ヤセがみられるが、元の状態を維持しており健全であった。（写真-19を参照）当事例では10年以上の耐用が可能だと考えられる。

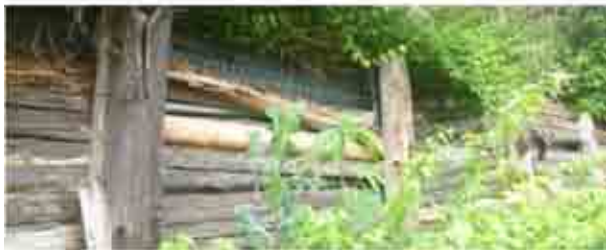
写真-20 施工事例Dの間伐材の状態

間伐材は縦材がφ200mm半割材、横材がφ100mmの半割材を使用。上記同様に若干の木ヤセが確認されたほか、上段の横材で腐食がみられ、一部で剥落している箇所があった。これは使用した横材が半割材であったため、木ヤセした際に形状を維持できなかったためと思われる。切断面が多い半割材を使用した横材は、丸太材に比べ腐食が早いようであった。（写真-20を参照）

当事例では、10年程度か10年を下回ることも考えられる。

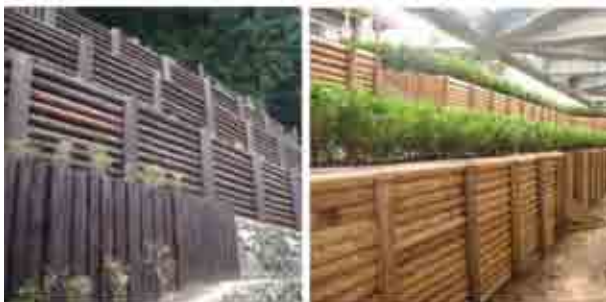
写真-21 防腐処理剤を塗布した間伐材

間伐材の耐用年数を延ばすため、写真-21に示すような防腐処理剤を塗布したものを2010年より使用している。

これにより現行の10年から15年程度の耐用が見込まれ

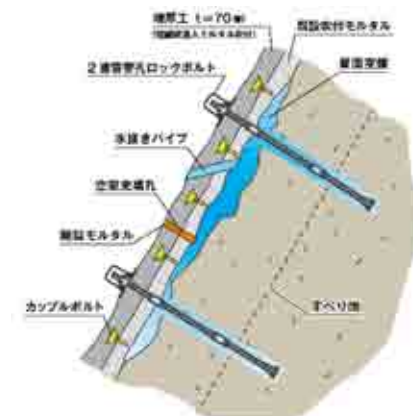
図3.7 工法概念図（タイプ5）

既設モルタルのり面の老朽化は、複数の要因が重なり現象として現れる。本工法は、劣化程度が異なり様でないのり面に対し、最適コストとするため、工法を5種のタイプに分け、必要とされる機能と補修補強の回復レベルに応じた組み合わせを実現することを可能としている。図3.1に工法種別を示し、図3.2に現場条件による工法選定フローを示す。また、各タイプの概念図を、図3.3から図3.7に示す。<sup>2)</sup>

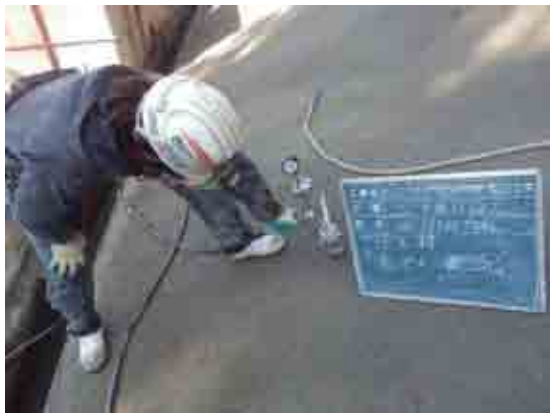
写真4.3 事例2 空隙充填状況

既設吹付けモルタルのり面には、亀裂や剥離が多数発生しており、当初はモルタルの更新（撤去新設）であった。当社にて熱赤外線画像診断を実施し、小規模仮設や道路占有の制約、繊維混入モルタルによる耐久性向上、工期短縮等について説明し、優位性を認められ承諾された。

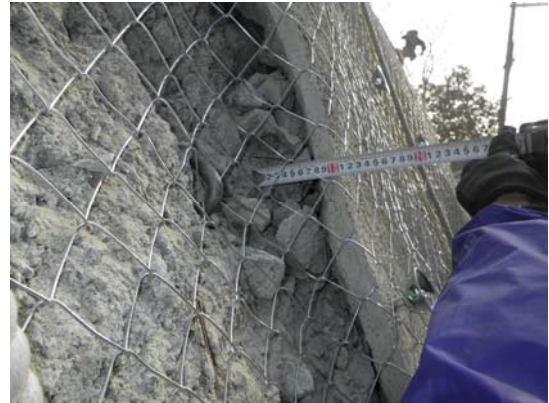
写真4.5 事例3 背面風化状況

既設吹付けモルタルのり面に、亀裂や剥離が多く、事前の調査によりモルタル背面の空隙と地山の風化が確認されていたため、設計段階からグラウチングボルト（タイプ3）による、風化層改良が計画された。

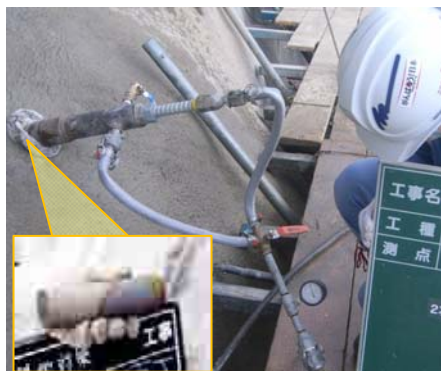
写真4.7 事例4 注入状況

当初はグラウンドアンカーと現場吹付法枠による抑止工であったが、供用道路に対する安全性確保や空隙充填、風化層改良効果が評価され、2重管自穿孔ロックボルト（タイプ5）による設計変更により施工された。

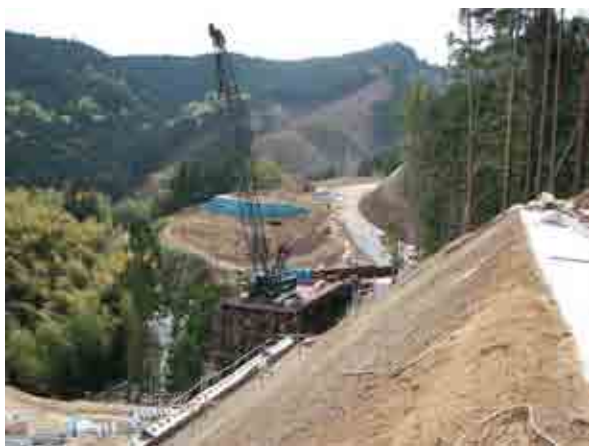
写真-2 仮栈橋工事

高層橋脚を施工する際に多くの場合は、仮橋・仮栈橋や作業構台の設置を行う。橋脚や橋げたを施工する際に必要な建設重機・運搬車両等の運用・配置をする為である。仮栈橋等の仕様は施工場所に応じて様々な仕様となるが、一般的には「手延べ栈橋」といわれる方式が採用される。

写真-2のように仮栈橋工は、最前列にクレーンが配置され施工する、施工フローとしては以下となる。

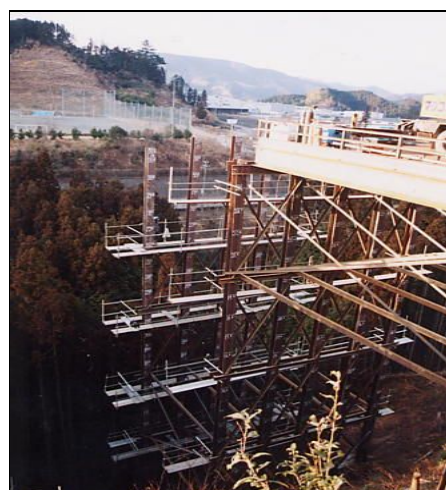
写真-3 従来方式の足場（作業床）

従来の足場工（作業床）は、単管と鋼製足場板、単管クランプにより構成された簡易な枠組み足場や手摺先行型枠組足場などである。その際に垂直ブレース材や水平材を施工する段数と同数の作業床を設置する必要があり、仮設工事（付帯工事）としては非常に手間が掛ると同時に、この作業床を設置する作業自体も高所作業となり、墜落・転落災害の発生の危険性が非常に高い作業となる。

また、各段毎に架設作業が終了するとその作業床を撤去する必要があり、この作業にも危険作業が伴う、すなわち仮栈橋工事に於いて、従来方式の枠組足場や簡易単管足場等での、架設作業は墜落・転落災害の発生を起こす危険が潜在している。

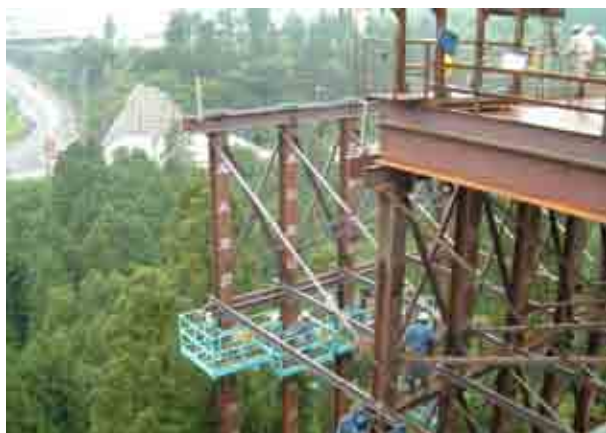
写真-5 足場用ゴンドラ作業風景

写真-5は、KOSMOSゴンドラを使用して「垂直ブレース材・水平材の設置作業」を行っている状況です。打設した支持杭に足場兼昇降設備である「KOSMOSゴンドラ」を設置し、作業員はゴンドラに乗りして架設作業をおこなう事ができる。

KOSMOSゴンドラは作業床の上に約900mm程度の手摺が設けられており、作業員はその手摺に安全帯を取り付け作業を行う。その為高所からの転落災害の危険性が大幅に低減でき、KOSMOSゴンドラを開発以来現在まで（平成25年3月現在）災害は発生していない。

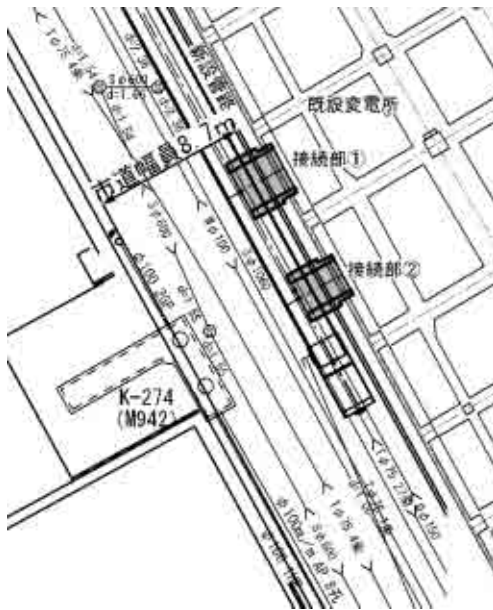
図-2 接続部地上部平面図

そのため，今回は管路を接続箇所に平行に構築し，管路途中の接続箇所のスチールセグメントを切開き，管路と既設変電所を繋ぐ接続部（ボックスカルバート構造）を現場打ちで構築した。

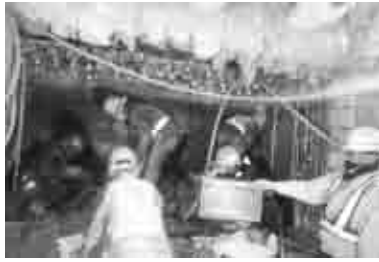
写真-1 凍土掘削

尚、凍土の掘削は、ブレーカ、エアチッパーを使用した人力掘削を行った（写真-1）。

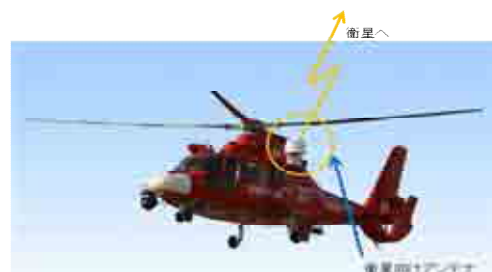
図 ヘリサット外観

実際にヘリコプタから衛星回線を使用した画像伝送を行うとすると、アンテナをメインロータの下にしか設置できないため、メインロータ自体が通信衛星との通信を遮断することとなる。このため、回転するロータのブレード（羽根）の隙間を狙って圧縮された映像・データを通信衛星へ送信し、地上の受信局にて圧縮された映像、音声をつないで再生する方法で、高画質な映像をリアルタイムに地上へ伝送することを可能とした。音声連絡についてもリアルタイムに相互連絡が可能となる。

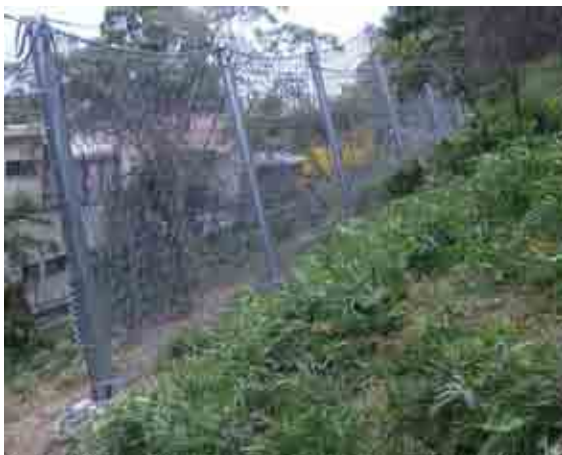
写真－1 柔構造斜面崩壊対策待受け工設置事例

このようなケースに対応するため、狭小な範囲に適用でき、かつ土砂災害防止法に対応した大きな衝撃に耐えることができる待受け工として、柔構造斜面崩壊対策待受け工を開発しました。

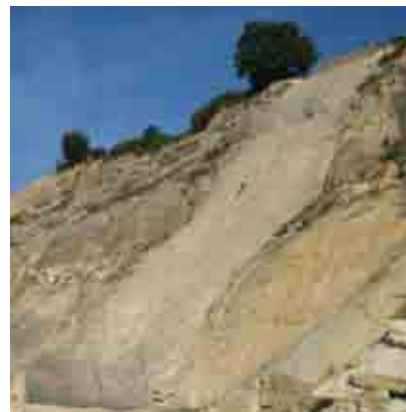
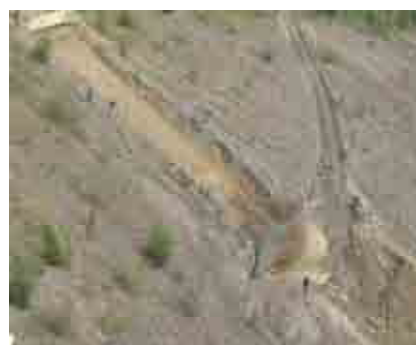
図ー2 実物大実験の施設概要

実物大実験は、斜面形状と柵設置位置の異なる2か所の実験施設で実施し、柵の安全性、変形性能、土石等捕捉性能の検証を行いました。

実物大実験 (A)  
スイス セントレオナルド

実物大実験 (B)  
スイス フェルタイム

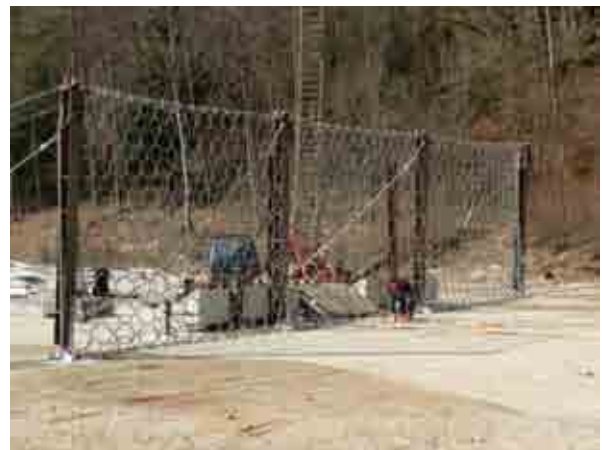
写真ー2 実験柵

当実験の結果、以下のことがわかりました。

どのリングネットは弾性変形内であった。塑性変形の大きかった部分は、重錘衝突個所と支柱とリングネット接続部分であった。

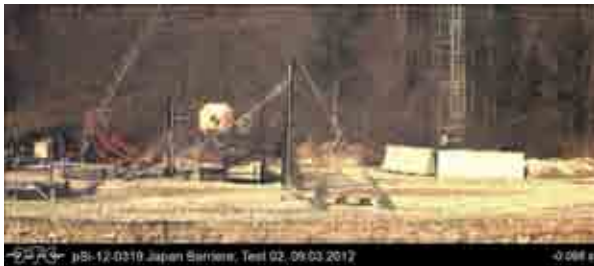
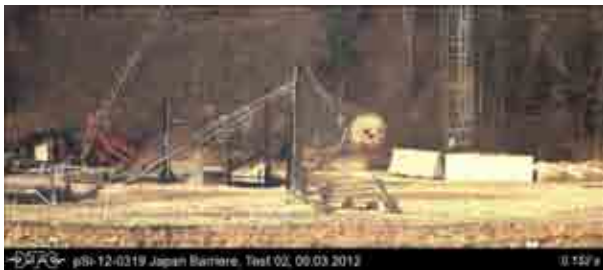
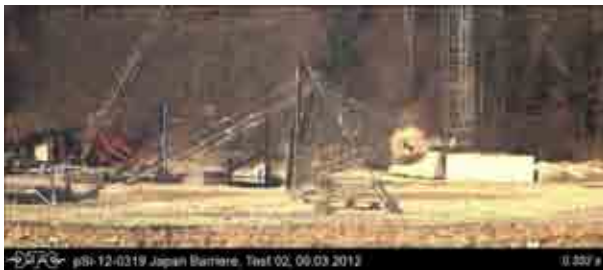
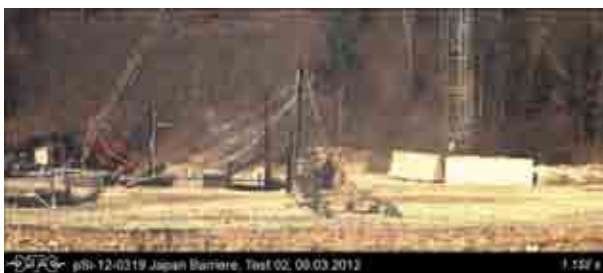
図-4 実物大実験による重錘捕捉状況

実物大実験により、対象衝撃力  $118 \text{ kN/m}^2$  仕様の防護柵に対し、運動エネルギー  $850 \text{ kJ}$  が対応可能であることがわかりました。そこで、対象衝撃力  $150 \text{ kN/m}^2$  仕様の柵に対し、許容応力度法で計算を行いました。また、同条件でシミュレーションを行った結果、最大運動エネルギー  $1,100 \text{ kJ}$  まで対応可能であることがわかりました。

①重錘衝突の約2m手前

②変形開始

③最大変形時

④落石停止時

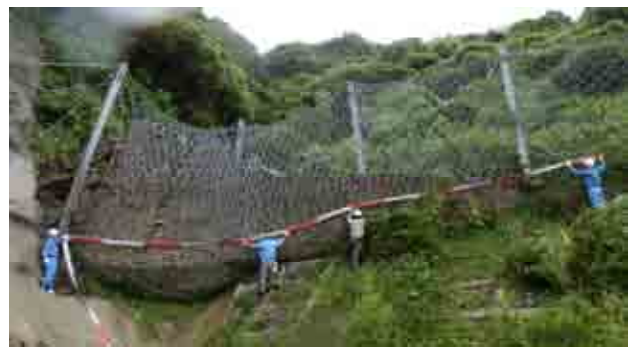
写真-3 土砂を捕捉した例

また、施工実績が増えてきたことで、実際に崩壊土石等を捕捉する事例も増えてきました。現場施工と衝撃力を受けた実態調査と、維持管理工事の追跡調査を行い、維持管理手法の検証と、さらなる改良の必要性があると考えます。

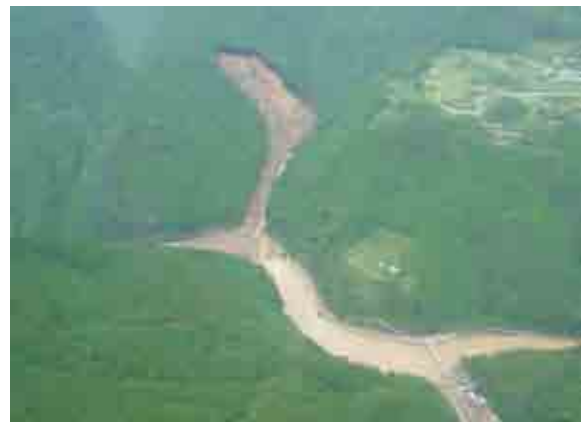
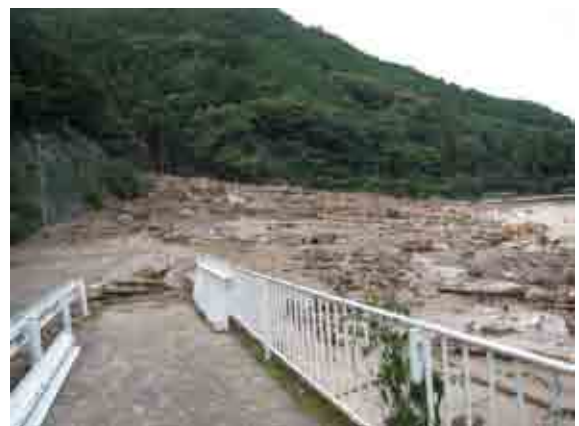
写真-1 被害状況写真

これにより、富田川では、延長約240m、河床から約17mも土砂で閉塞し、上流人家3戸、公共施設1箇所が浸水被害を受けた。被害状況を写真-1に示す。

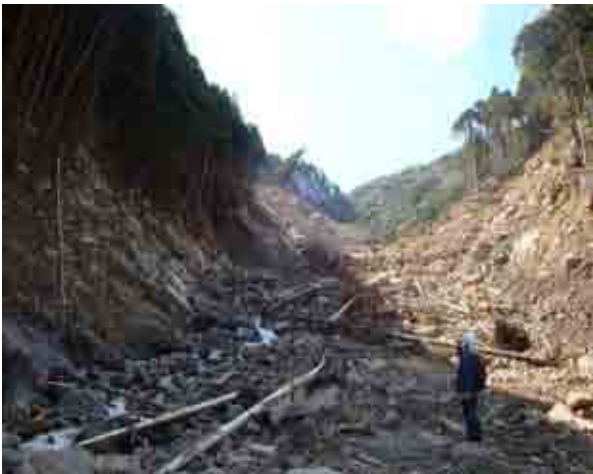
写真-4 溪流の状況

崩壊斜面や渓流には多量の不安定土塊が堆積し、災害発生以来わずかな降雨でも小規模な崩壊が発生するため、このままの状態では砂防えん堤工事に着手すると、工事作業員の安全が確保されず、非常に危険な状態であった。渓流の不安定土塊の状況を写真-4に示す。

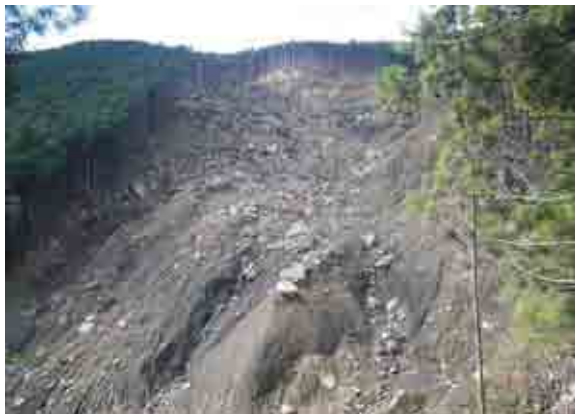
写真-5 崩壊斜面の状況

また、崩壊斜面部については、表層1m程度の崩壊を想定し、不安定土塊の下端付近に崩壊斜面防護柵を配置した。斜面の不安定土塊の状況を写真-5に示す。

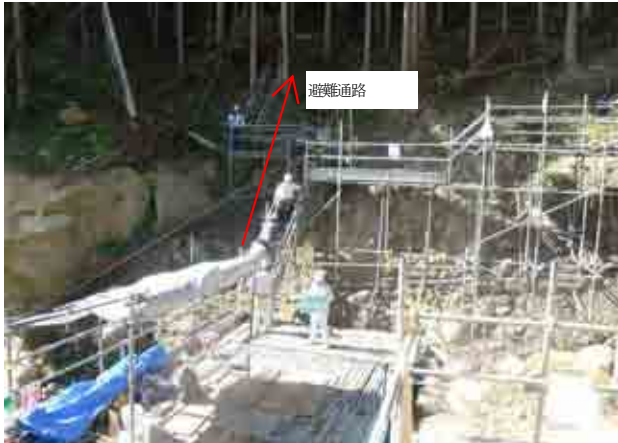
写真-6 足場設置状況

防護柵資材等の運搬用に1t用のモノレールを設置した。足場については通常必要な足場面積の他、土石流等の発生時の避難も考慮した足場を設置した。足場設置状況を写真-6に示す。

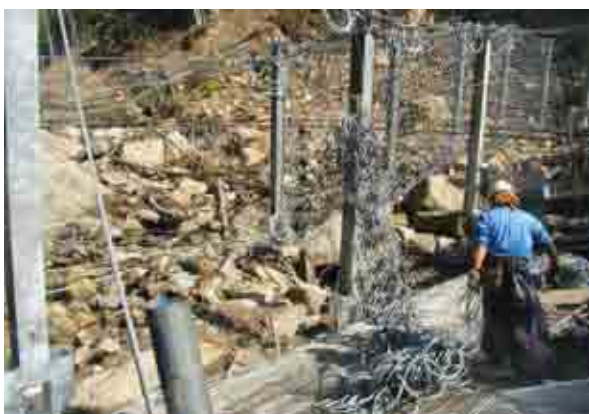
写真-7 リングネット取付状況

支柱を建て込み、リングネットを設置した。リングネット取付状況を写真-7に示す。

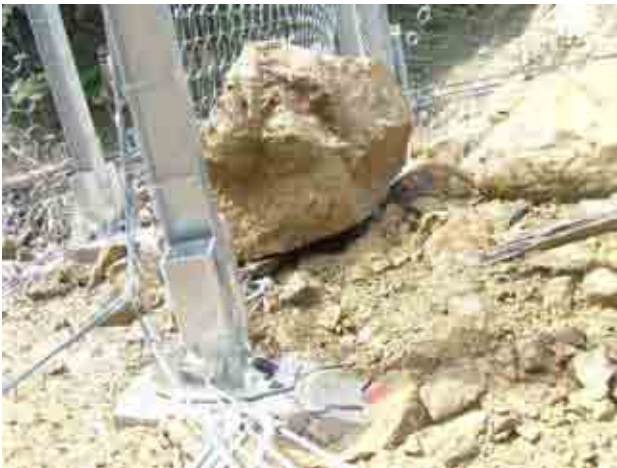
写真-9 防護柵の効果

土石流防護柵設置後の2012年9月21日、大きさ約1.5m角の巨石が転がり落ちたが、防護柵により下流への被害をくい止めることができた。上流には、同程度の大きさの巨石が至るところにあることから、今後の砂防えん堤建設時の安全確保に大きく寄与するものと思われる。巨石落下時の写真を写真-9示す。

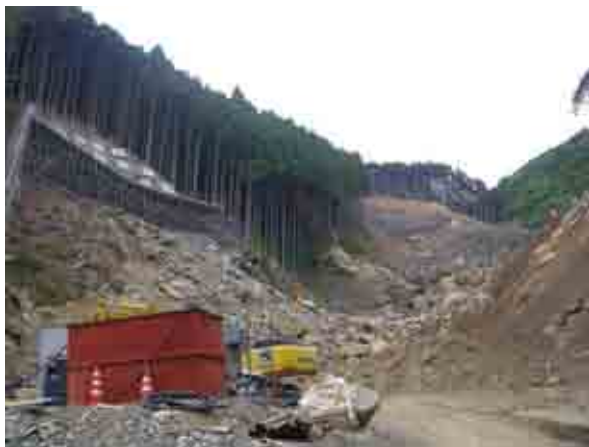
写真-10 現在の工事状況

門谷での2箇所の仮設防護柵は、工期が比較的短く施工することができ、田辺市街地と同市本宮町を結ぶ幹線道路の国道311号仮設道路の通行安全確保におおきな役割を果たした。またこれらの仮設防護柵と崩壊斜面の観測により、以降の砂防工事に安心して取りかかることが出来ている。現在は、砂防えん堤の掘削に着手し、写真-10は法面对策工（逆巻き施工）を施工している状況であり、一刻も早い復旧に向けて全力で取り組んでいるところである。

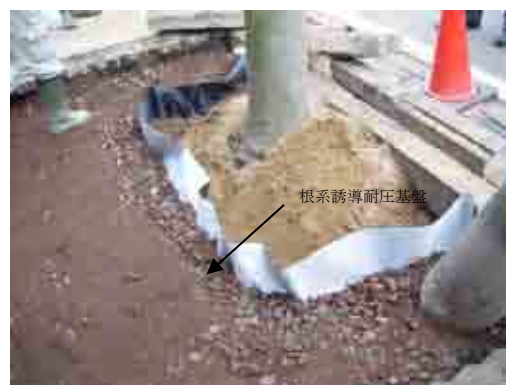
写真-1 廃瓦を利用した根の生育空間の確保

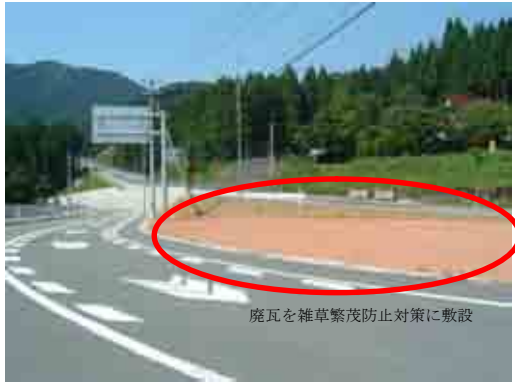
写真-2 雑草繁茂防止対策に廃瓦を敷設

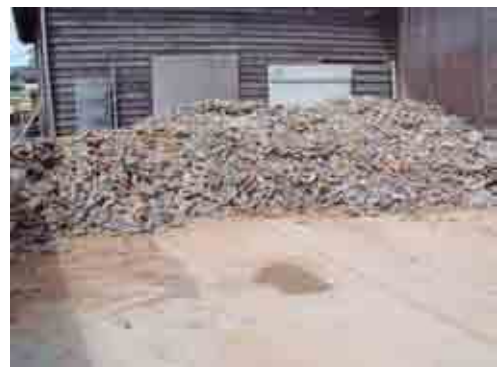
表-3は、使用材料を示す。セメントは、太平洋セメント社製普通ポルトランドセメントを使用した。廃瓦は、写真-3のように中間処理施設に集められたものを破砕機にて粒径5~15mmに調整したものをを使用した。粗骨材は、粒径の違いによる圧縮強度および空隙率の比較を行うため2種類の粗骨材を使用した。混和剤は、竹本油脂社製高性能減水剤(I種)「チューボールNV-G5」を使用した。

写真-4 中間処理施設に集められた廃瓦

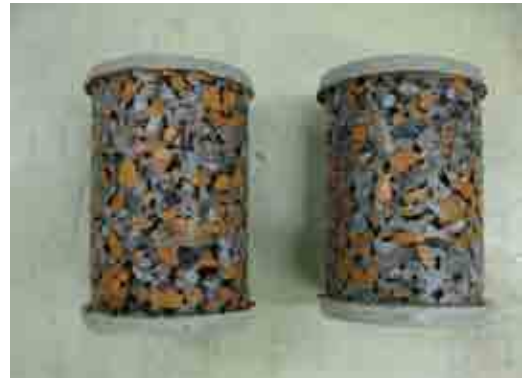
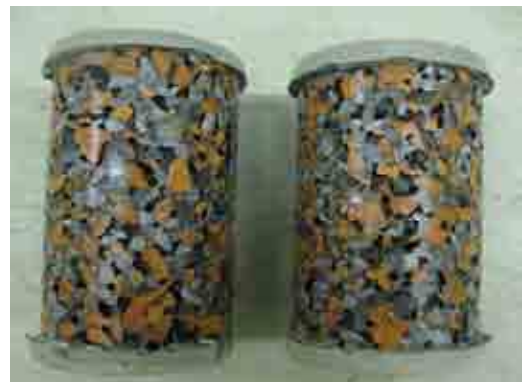
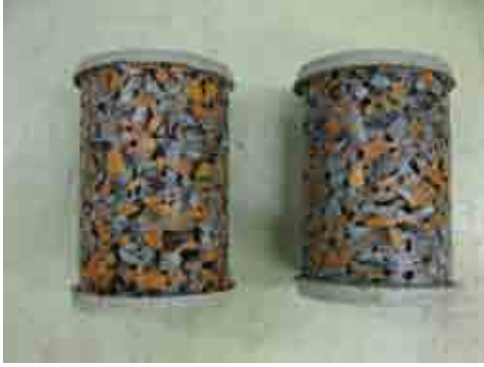
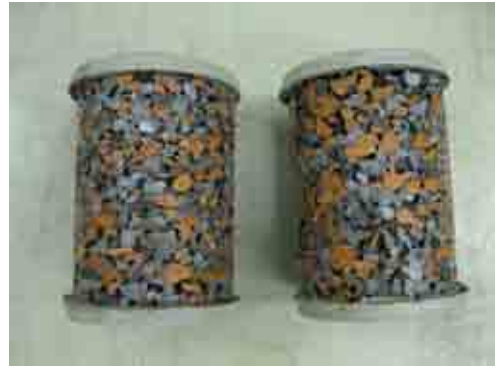
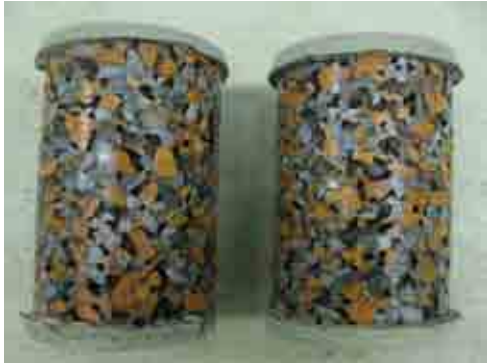
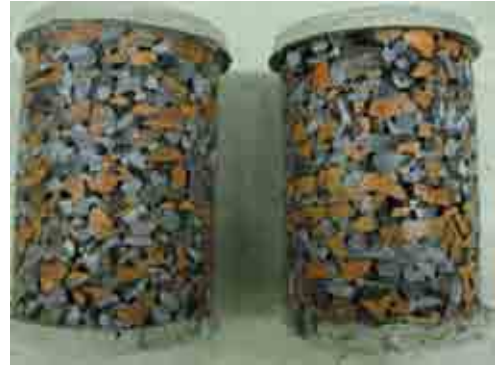
写真-6～13は、廃瓦置換率50%の試験ケースの凍結融解試験前と凍結融解試験後の供試体状況を示す。いずれの試験ケースも劣化している状況は確認されなかった。

写真-6 凍結融解試験前（No.④ 瓦50-C38(20)）

写真-7 凍結融解試験後（No.④ 瓦50-C38(20)）

写真-8 凍結融解試験前 (No.⑤ 瓦50-C41(22))

写真-12 凍結融解試験前 (No.⑦ 瓦50-C32(23))

写真-9 凍結融解試験後 (No.⑤ 瓦50-C41(22))

写真-13 凍結融解試験後 (No.⑦ 瓦50-C32(23))

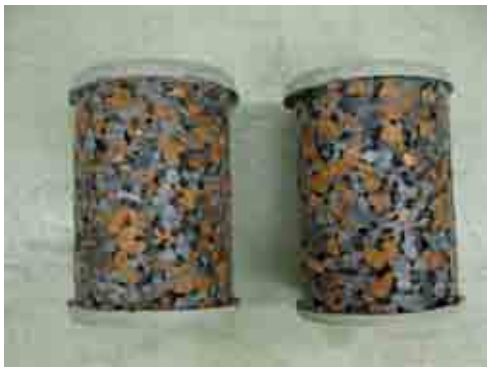
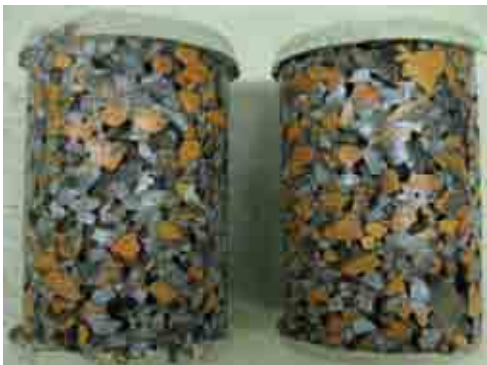
写真-10 凍結融解試験前(No.⑥ 瓦50-C41(20))

写真-11 凍結融解試験後 (No.⑥ 瓦50-C41(20))

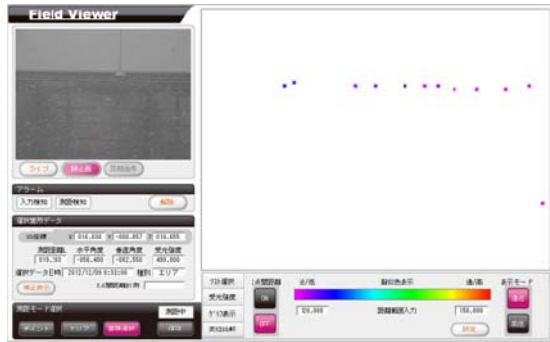
図-5 降雪で視程が著しく低下している場合

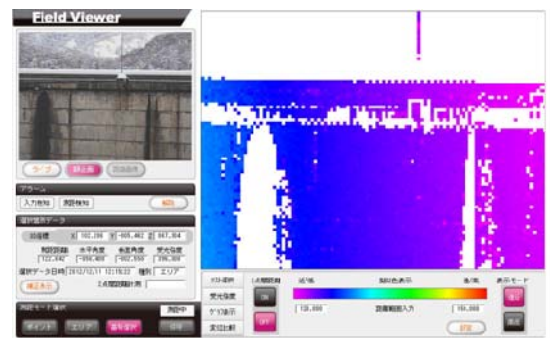
図-6 コンクリートが黒色化している場合

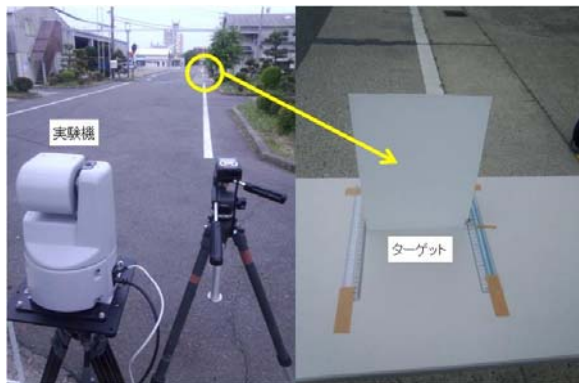
図-7 機器配置

両ダムでの実験の結果を踏まえ、実験機のレーザ測距機能の精度向上の可能性を検討する。本検討では、同一ターゲットに対して複数回レーザ測距計測を行うことで、微小な距離変位の検出可能性を検証した。実験機本体から予め設定した距離に対して図-7のようなターゲットを10mm単位で移動させて、複数回（10回）レーザ測距計

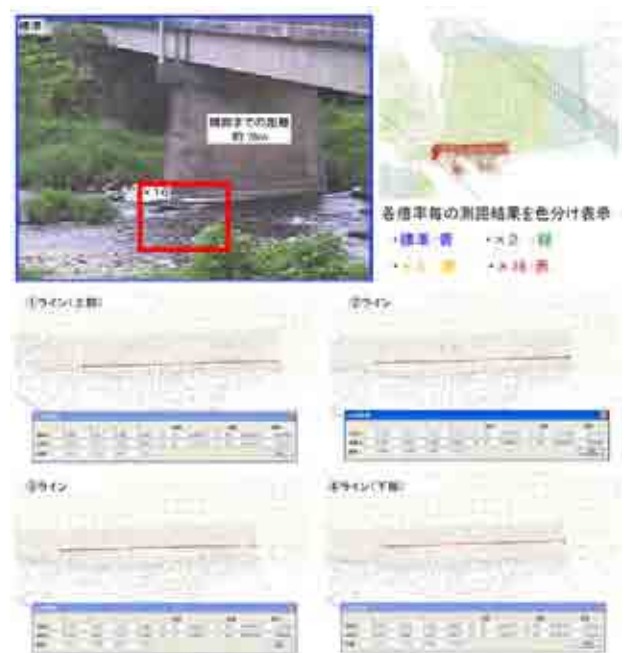
図-12 橋脚の水面付近の測距状況

エリア測距の結果から、水面と橋梁部との喫水線を算出し、河川水位計測の精度確認を行った。×16モードにてエリア測距を行った際の水面付近の測距状況とその結果をそれぞれ図-12と表-3に示す。

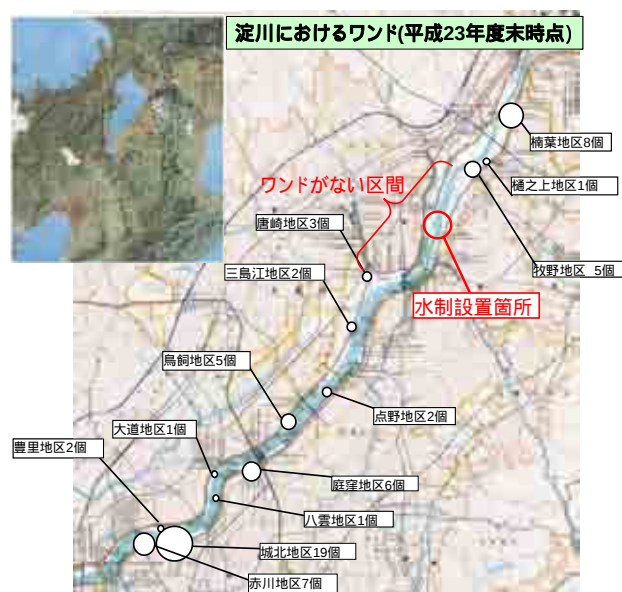
図-1 水制設置箇所

の寄与を目的とした水制工設置を行った(図-2参照)。

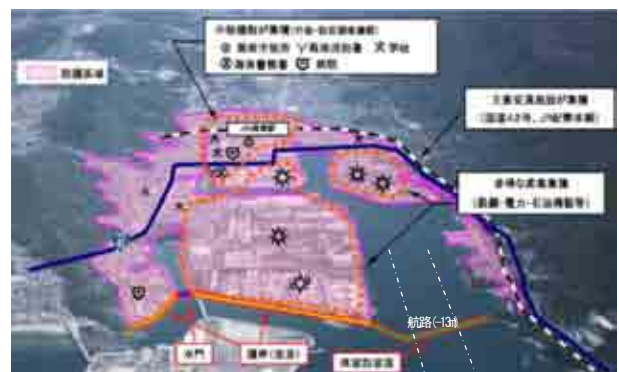
図-2. 和歌山下津港海南地区全体図

には幅200mの航路があるため、通常の防波堤では航路を塞ぐことになり船舶が航行できなくなる。よって航路部においては、平常時には航行船舶の障害とならず、地震時には津波に対して機能する構造形式を検討した。その結果、平常時は鋼管を海底に格納し、津波来襲時に海面に浮上させる、世界に類のない直立浮上式津波防波堤を採用している。(図-1,2)

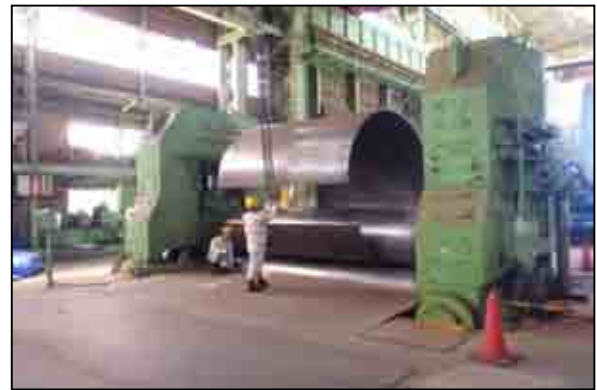
図-9. 鋼材の板巻き

鋼管製作について非常に高い精度が要求され、工場での製作においては、施工途中の曲げ精度確認を行うとともに、1mピッチで測定を行うなど厳しい施工管理を行った。また、上部鋼管については、浮上空気室及び浮力タンクを設ける構造となっているため、厳しい水密性が求められた。このため、溶接部の非破壊検査として、超音波探傷試験及び浸透探傷試験を行うと共に、気密試験を実施するなど通常の鋼管製作の管理よりも厳しい基準で品質管理を行った。

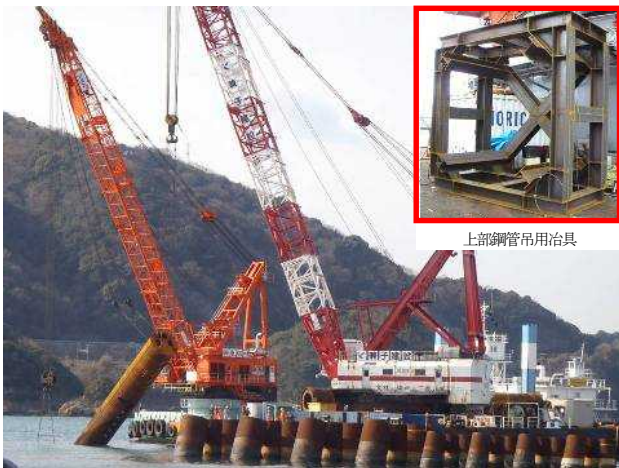
図-16. 起重機船2隻による上部鋼管建て起し

上部鋼管の挿入については、台船にて現地まで運搬してきた上部鋼管を2隻の起重機船で相吊りにて建て起しを行った。下部鋼管が設置されている位置までの誘導については潜水士により行った。（図-16）

さらに、通常の鋼管打設等では建て起しのために予め鋼管に吊筋を設置しているが、上部鋼管については下部鋼管に挿入できなくなるため、吊筋の設置ができなかった。よって上部鋼管を吊るための専用の治具を用いて建て起しを行った。

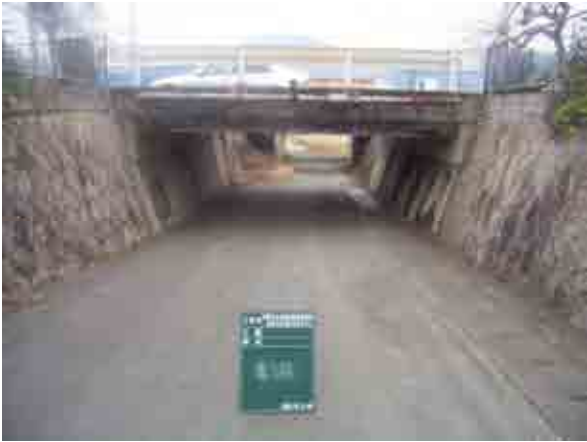
写真-1 着手前 (既設床版橋の状況)

床板橋下を通る市道八田三宅線との手前に設置されている通行制限高さは 1.8 m であり、基本的には農耕車両が利用。

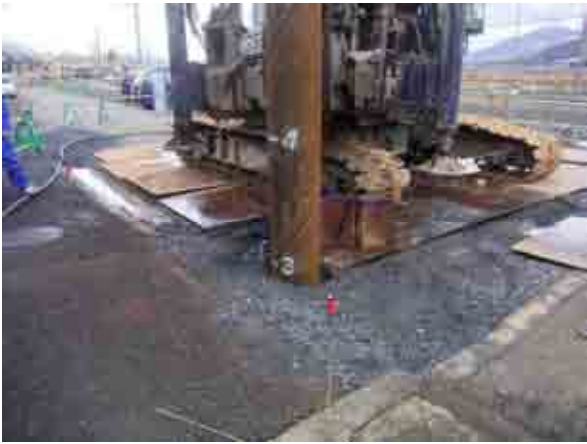
写真-2 基礎工 (鋼管杭基礎打設状況)

鋼管杭 (φ 400 L=15.0m N=8 本) 打設時において、地下埋設の障害物が発生し、打設を途中で中断し、障害物撤去を行った。

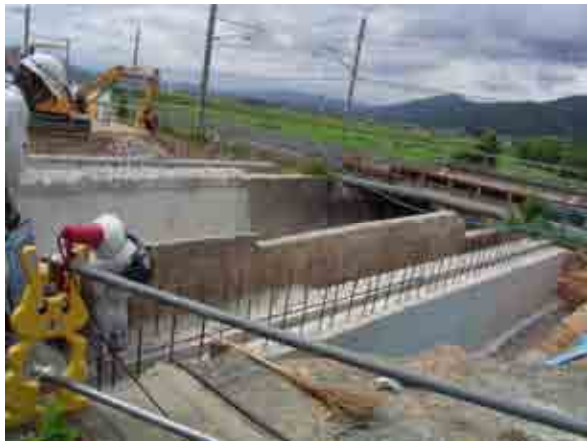
写真-4 下部工完成

ラーメン橋であることから、下部工が一般的な橋梁の下部工よりもコンパクトに仕上がっており、一部

取壊しを行ったが、既設床版橋の下部工も残したまま施工が可能であった。

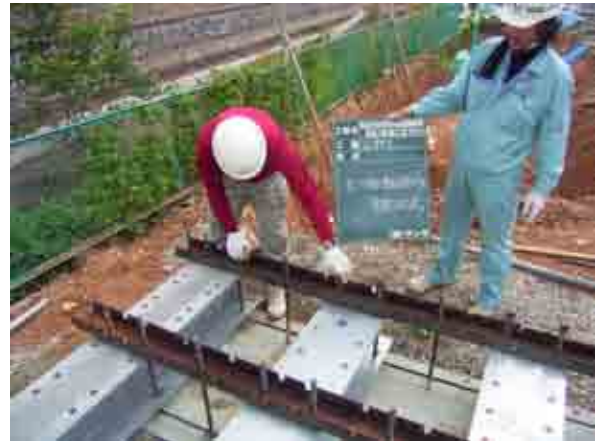
写真-6 上下連結金具設置状況

下部工の主鉄筋と主桁との連結状況であり、下部主鉄筋を定着ナットにて固定することから、下部主鉄筋の水平位置だけでなく高さ管理も重要な項目の一つとなる。

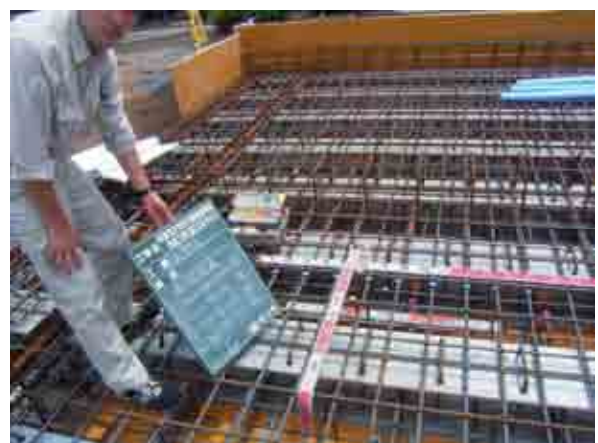
写真-7 鉄筋組立状況

一見複雑な配筋状況のように見えるが、あらかじめH鋼に鉄筋を通すために削孔してあることから、鉄筋不足等があれば一目でわかるという利点がある。

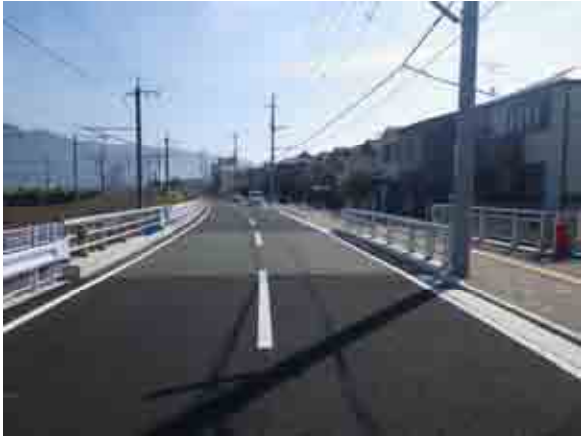
写真-8 完成

着手前と比べても、桁下面の高さはほとんど変わ

らずに施工が行えた。

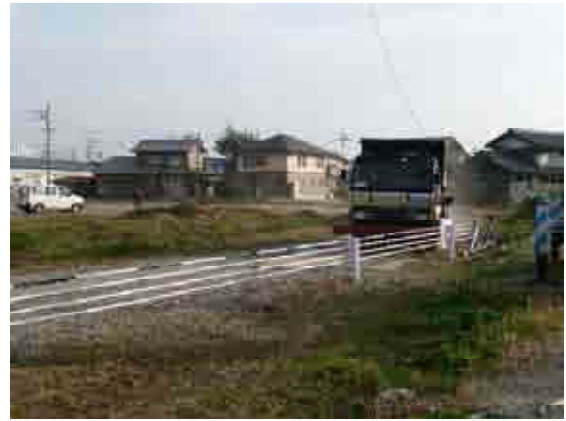
写真-1 試験状況(衝突条件A)

繊維ロープは衝突条件に拘らず、被覆材ロープの損傷のみであった。衝突条件Aのケースでは衝撃度が60kJに満たなかった中間支柱間6mのケースではほとんど損傷がなかったが、中間支柱間7mのケースでは地表面で約10°に曲がり、8mのケースでは同じく地表面で約20°に曲がった。衝突条件Bのケースでは中間支柱間隔に拘らず、中間支柱の損傷はほとんどなかった。

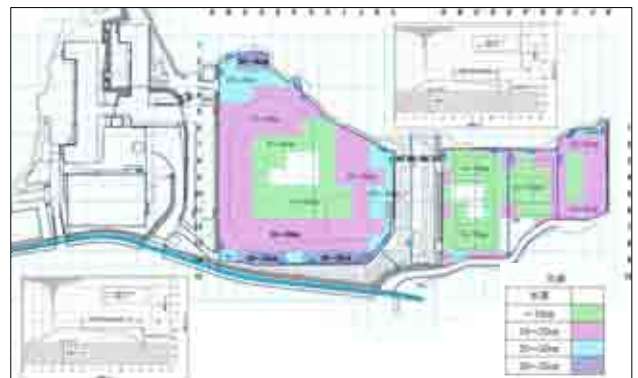
図-4 最大湛水深のメッシュ図(宝塚東高校)

その結果、生徒が主に使用するグラウンド中央部への影響は限定的であることが理解され、湛水許容時間を6時間とすることで学校側と合意に至った。

このメッシュ図は、水文設計を実施するために作成していた貯留計算結果を活用すれば作成でき、学校側にも判りやすいと好評であったことから、合意形成を図る上での有効な資料になると考える。

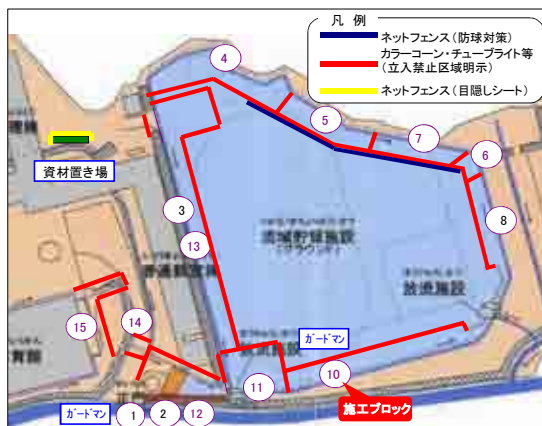
図-5 施工ブロック分割図(宝塚東高校)

具体的には、施工範囲を小ブロックに分割した図面(図-5)、及びブロック番号を付した工程案を学校側に提示し、意見交換を行うことで、グラウンドの使用不能面積の縮小(例：ブロック⑩は2分割施工して影響範囲を縮減)と、施工手順のきめ細やかな組替え(例：騒音の大きい作業を行うブロックは休日に集約)を図った。これら一連の協議が、教育活動への影響の最小化、必要な安全対策の事前確認、工期の短縮等に大きく寄与した。

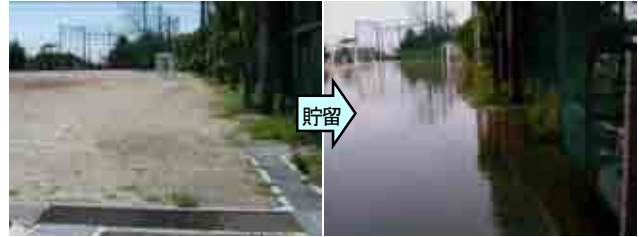
写真-1 貯留状況（宝塚東高校）

宝塚東高校では、2012 年 7 月 24 日に 34mm/hr(ピーク時 11mm/10min)の降雨をグラウンドで貯留し(写真-1)、

阪神昆陽高校でも湛水の痕跡が確認されたことから、両校とも設計上想定した流出抑制効果を発揮した。

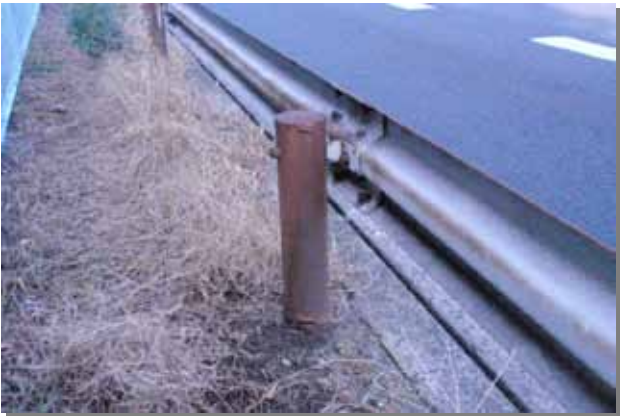
写真-1 土工部損傷状況

土工部の地表面や排水溝付近の支柱基部は、腐食が著しく進行しており、断面欠損しているものが見られ状況である。しかし、地表面から離れるに従い、表面は錆びているが深部への進行（断面欠損）はしていない。

このことは、交通事故復旧工事の際に、抜き取った支柱を見ると地中部では、あまり腐食の進行は見られないことから確認できた。

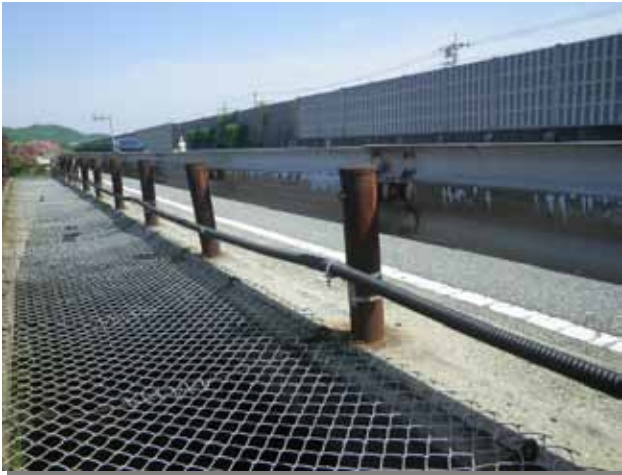
写真-2 橋梁部損傷状況

橋梁部は、土工部同様、支柱基部や固定してあるボルトナットも腐食が著しく進行しているが、その他の部分は、比較的健全なものが多い状況である。原因として、凍結防止剤の散布回数が、土工部より橋梁部が多いことや、支柱基部に水が溜まりやすい構造となっていることが考えられる。

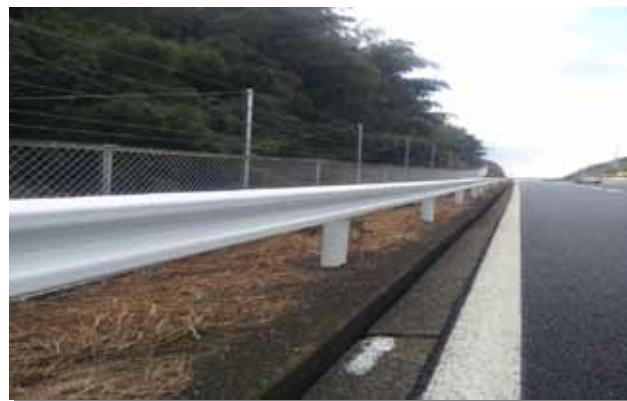
写真-9 完成状況

新設時の支柱内への打込み土砂の上昇は、地表下 70 cm 程度までであり、砂を投入して底上げが必要な場合が多いことが、支柱蓋を外すと確認できた。

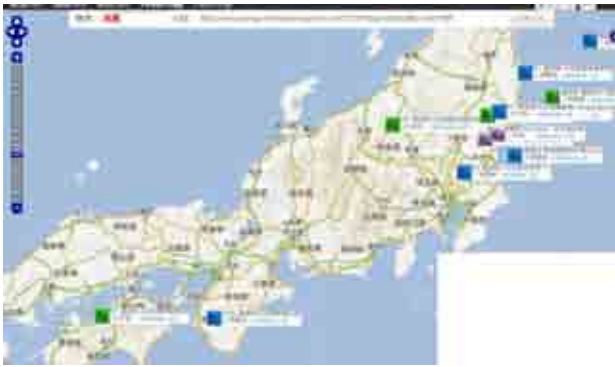
図5 TwitterMapの事例（キーワード：地震）

TwitterMapはキーワード（「地震」等）で検索した投稿を電子地図上に表示するシステムである<sup>6)</sup>（図5）。Twitterは140文字の文字と写真等を共有できるので、目的によっては有効に活用できる。

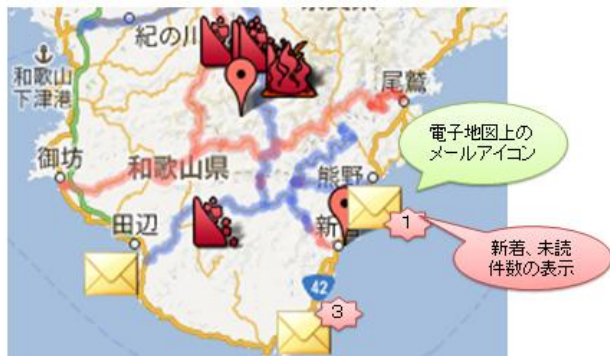
図 8 位置情報付き電子メールの電子地図上での表示イメージ

さらに位置情報付きメールのMIME形式を規格化（例えばJIS、ISO、RFC）すると、他の機関とのメールとFAX等の空間的、時間的な配置が視覚化され全体の状況把握が容易になると考えられる。例えば、メールソフトで選択したメールの一覧を電子地図上で表示させ、「日時」「差出人」「タイトル」「本文」「添付ファイル」などの情報を表示することができる（図8）。また、電子メールはセキュリティーポリシー情報管理がなされており、国、自治体、民間企業、一般市民からの組織を超えた情報も、メール、FAXを統合して電子地図上で視覚化できるようになる。

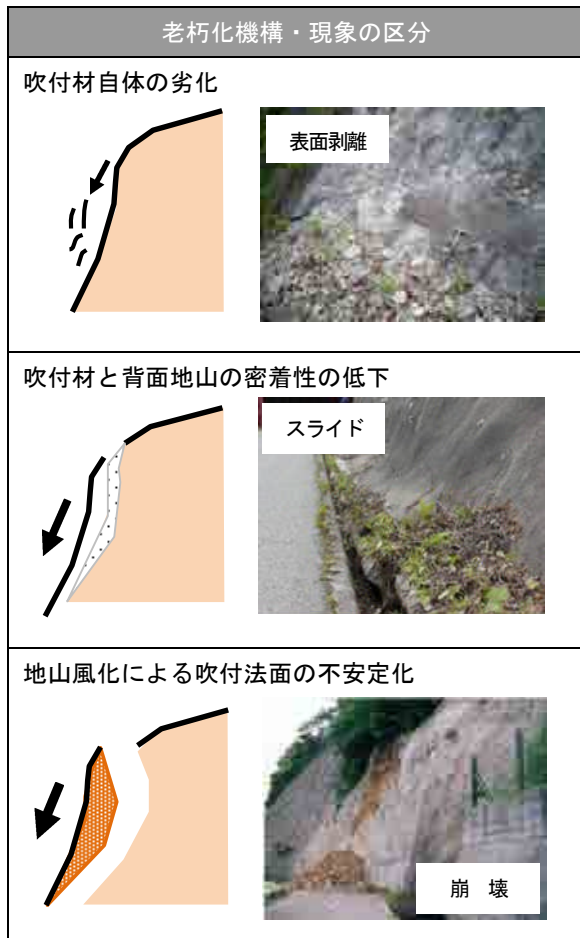
図-2 老朽化機構の区分

#### (2) 吹付材自体の劣化

吹付材自体の劣化機構は、吹付材の施工時の初期欠陥や施工後の乾燥収縮などによりひび割れが発生し、経年劣化により拡大延伸し、その後、連結し表面剥離に至るものと考えられる。また、寒冷地においては凍害の作用により老朽化が促進されることが考えられる。発生する現象としては、ひび割れ、表面剥離、吹付材の強度低下などが挙げられる。

地山風化による吹付法面の不安定化機構は、背面地山が雨水や湧水により風化が著しく進行し、当初確保されていた法面の安定勾配が確保できなくなるものと考えられる。また、亀裂が卓越した岩盤法面では、亀裂に沿った風化の進行・緩みにより不安定が進行するものも考えられる。発生する現象は、土圧による開口ひび割れや、はらみ出し、崩壊などが挙げられる。

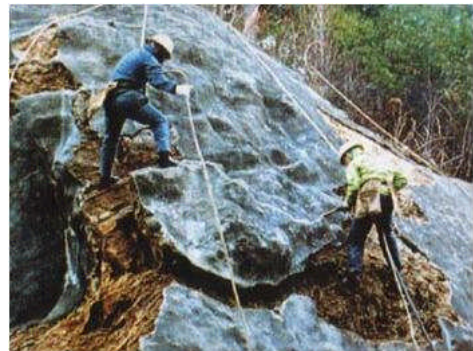
写真-1 はつり取り作業状況（例）

従来、多く採用されてきた対策は、老朽化した吹付材をはつり取り、その後、新たに吹付を行う更新対策である。この方法は、法面が小規模で、法面形状が1段である場合は、簡易な防護柵を設け、重機による吹付材のはつり取りや背面地山風化部の整形を安全に速やかに行うことができる。一方で、法面が大規模で、法面形状が複数段に及ぶ場合は、重機による施工範囲が限定され、人力作業に頼る施工範囲が大きくなる傾向にある（写真-1）。そのような場合、作業者の安全確保はもとより、はつり取り殻を通行車線へ飛散させないための大規模な仮設防護柵を必要とし、また、はつり取った多量のコンクリート殻（産業廃棄物）が発生するといった課題がある。

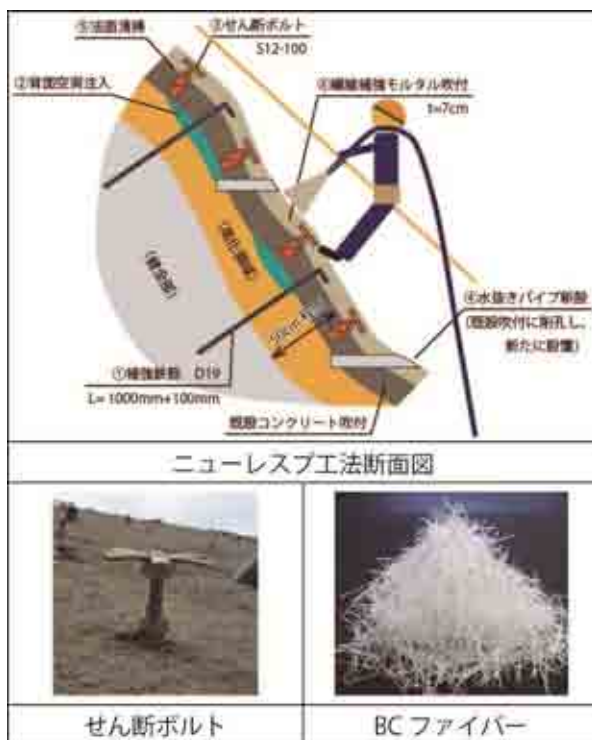
図-3 ニューレスプ工法概要

ニューレスプ工法（以下、当該工法という）の概要を図-3に示す。当該工法は、既設吹付面をはつり取ることなく、補強鉄筋工、背面空洞注工、せん断ボルト工、法面清掃工、繊維補強モルタル吹付工の複数の要素技術を組み合わせることにより、老朽化吹付法面を再生、または補強する技術である。要素技術の概要を以下に示す。

補強鉄筋工は、吹付面の背面地山に対して、補強材を多数挿入し、背面地山の安定性の向上を図るものである。補強鉄筋工の標準仕様は、背面地山の風化領域が0.5m程度に対して設定している。その際の仕様は、異型鉄筋径19mm、長さ1.0m（メッキL型加工）とし、地山への固定はセメントミルクを使用する。打設本数の標準仕様は、地山補強効果を見込み1本/2m<sup>2</sup>としている<sup>4)</sup>。なお、背面地山の風化領域に応じて、補強鉄筋工の仕様を変更し

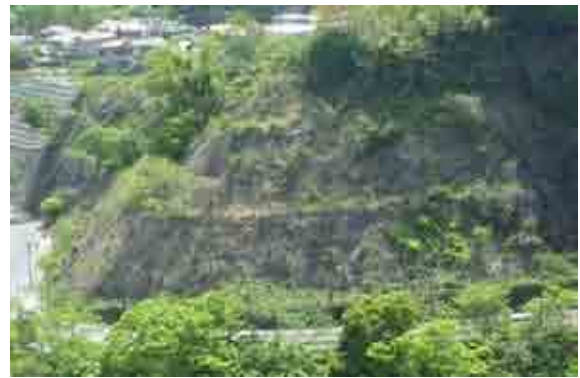
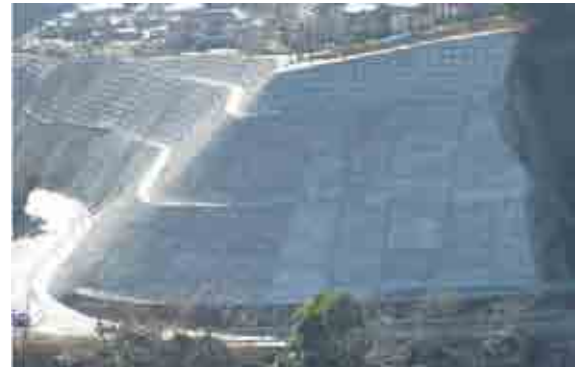
写真-2 適用事例①  
(上段；施工前，下段；施工後)

施工前の調査では、法面全体にわたり背面地山が風化し、吹付材と地山との密着性が低下している箇所や空洞の存在が確認できた。そのため、植生が侵入しやすい環境となり、吹付材のひび割れや水抜きパイプから植生が多く侵入している状況であった。

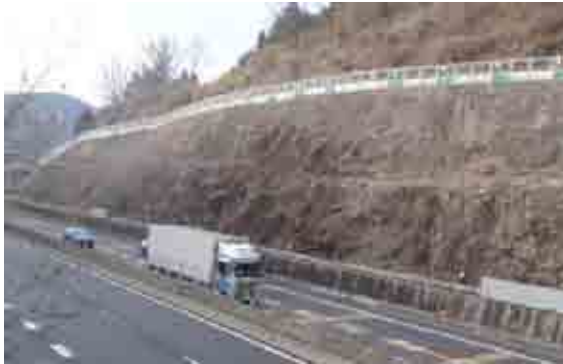
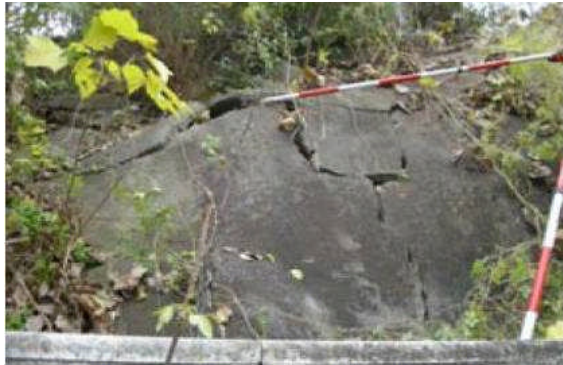
写真-3 適用事例②  
(上段；全景，下段；ひび割れ状況)

当該法面は、吹付材にひび割れが発生し、そこから

植生が侵入している状況であった。また、ひび割れの中には5～10cm程度開口しているものも確認でき、はらみ出し現象が発生している可能性があると推定された。法面の地質状況は、DH級主体の風化閃緑岩、CL級主体の風化花崗岩であり、吹付材の状況から風化が著しく進行していると推定された。

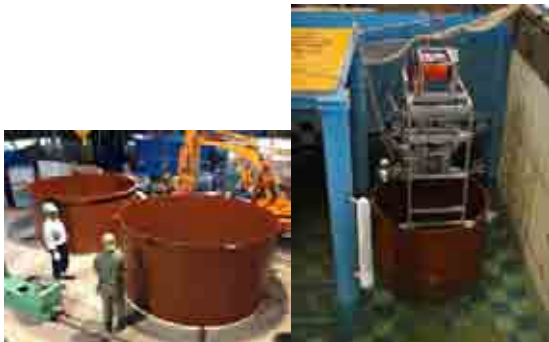
図-8 下部鋼管模型（左），模型への装置設置状況（右）

φ2,910mm（内径），高さ1.5mの鋼管模型を2個製作し，これを上下に連結して高さ3.0mの鋼管模型とした（図-8）．また，上部鋼管の口金には実物と同様の補強板を取り付けて厚みを再現した．なお，計測機能の検証のために下部鋼管の内壁に予め3.2mm，6mm，9mm厚の鋼板を貼り付けた（図-9）．

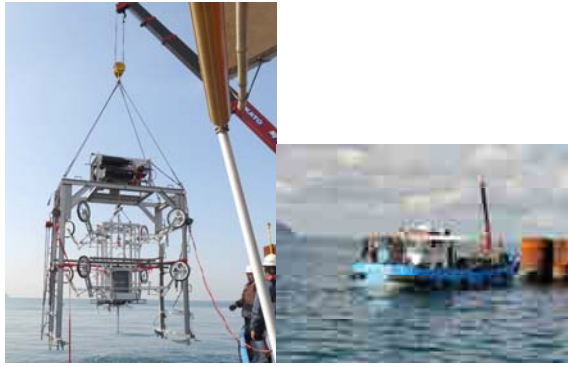
図-11 実海域計測状況写真

実海域における計測は，和歌山下津港海岸（海南地区）における実証実験工事にて打設した直立浮上式防波

堤の下部鋼管 3本を対象に実施した (図-11)。

(左: 計測装置吊り降ろし作業, 右: 計測作業)

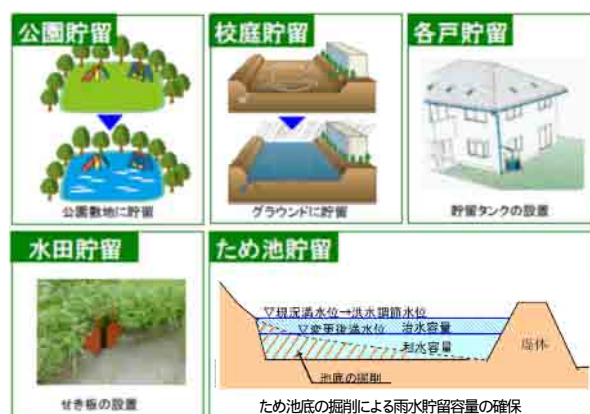
図-8 流出を抑制する流域対策の例

これまでの治水対策では、河川改修や下水道(雨水)整備を中心に組み込まれてきたが、施設の想定を超える雨が降った場合の氾濫や、河川に至るまでの水路等での氾濫は防ぐことができず、大雨による浸水被害を抑えることが困難であった。こうした被害の軽減には、雨水を貯め・もしくは地下へ浸透させる流域対策が効果を発揮する（図-8）。

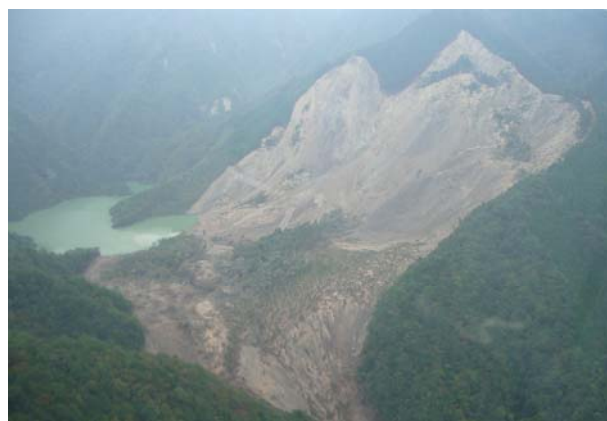
写真-1 栗平地区天然ダム

平成23年9月初旬、南紀3県に豪雨をもたらした台風12号は、死者・行方不明98名、倒壊家屋3,270戸という大被害を引き起こした。また、多くの個所で地滑りや河道が閉塞し、この内5か所で大規模な河道閉塞天然ダムが形成され、越流による二次災害の懸念がされた。中でも栗平地区（図-1、写真-1参照）は最大の崩壊土量を持ち、ダム高がほぼ100mで、その下流面は勾配が約50%の急斜面の形状を有し、下流域の住民が安全・安心して生活するためにこの陸路の無い閉塞個所に且つ次出水期までの短期間に、想定された洪水を安定して排水する延長576mの仮排水路を完成する必要があった。そのために

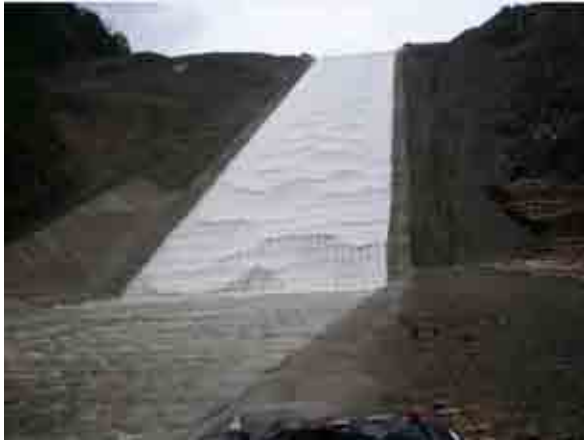
写真-5 流下状況① (台風 4 号)

平成 24 年 6 月 19 日の台風 4 号による降雨により、施工済の斜仮排水路に土砂ダムからの水が流下した。写真-5～6 に示す通り、水流は TAO 工法により減衰されている様子が判断できる。
