# コンクリートを用いずに斜面を守り 森を再生する施工事例について

本論では、景観性の向上や森の回復を背景に採用された「全天候フォレストベンチ工法」の施工事例や、現在における法面の状況、森の再生状況を報告するものである。

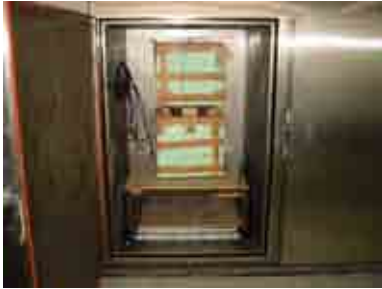
写真-1 温度調整装置

コンクリートの練上り温度は、夏期施工時のコンクリートを想定して 30℃とした。次に打設後 24 時間の養生温度は、写真-1 に示す温度調整装置を用いて、夏期施工のコンクリートは 40℃（夏期施工時のセントル天端の空間温度相当）、春秋コンクリートは 10℃（大型エアコンの最大冷却温度相当）とした。その後、型枠を脱型し、室温 25℃、湿度 70%（トンネル坑内温度および湿度相当）で気中養生を行った。

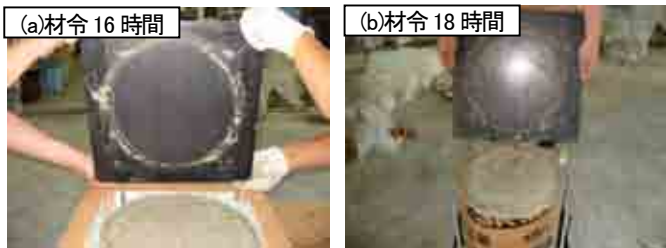
写真-6 剥離性試験結果

春秋コンクリートでは、型枠を10℃に冷却しても、コンクリート表面は20℃程度と温かく、コンクリート表面に剥離が発生していないことを確認できた。

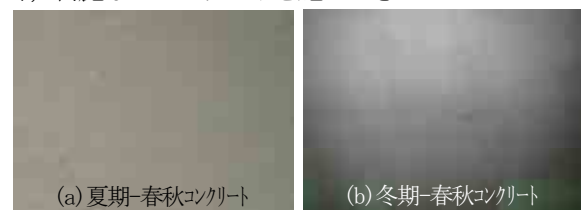
写真-13 春秋コンクリートの表面状況

同様に、冬期施工時は、ジェットヒータによる加温では、側壁部に部分的な表面剥離が見られたが、春秋コンクリートでは、強度不足によるひび割れや表面剥離もなく、綺麗なコンクリートを施工できた。
