# 紀伊半島大水害発生時における 道路通行情報の提供について

奈良県県土マネジメント部道路環境課 (〒630-8501奈良県登大路町30)

キーワード 奈良県、紀伊半島大水害、道路通行情報、HP

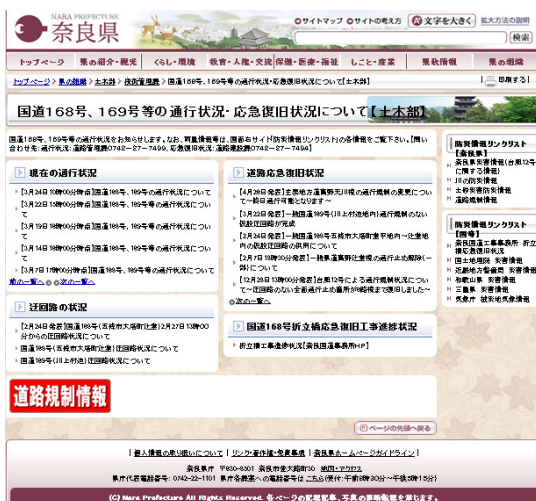
図-5 通行状況・応急復旧状況をまとめたホームページ

また、道路通行規制情報だけではなく、復旧の進捗状況等の多様な情報を集約し、「国道168号、169号等の通行状況・応急復旧状況について」というホームページを新たに作成し、道路通行状況図や各被災箇所の応急復旧工事の状況等の道路関係の情報を集約し、最新情報がわかるようにするとともに、事例列もわかるように整理を行った。(図-5)
