熊野川河道掘削土砂の有効活用について

白波瀬 卓哉¹

¹近畿地方整備局 紀南河川国道事務所 調査第一課 (〒646-0003 和歌山県田辺市中万呂 142)

熊野川では、2011年9月に発生した台風12号の甚大な浸水被害を受け、同年12月より河川激甚災害対策特別緊急事業（以下、激特事業と称す）を実施している。この事業では、同水害の再度災害防止を目的として、2016年度までの約6年間で約400万m³の河道掘削を実施する予定である。

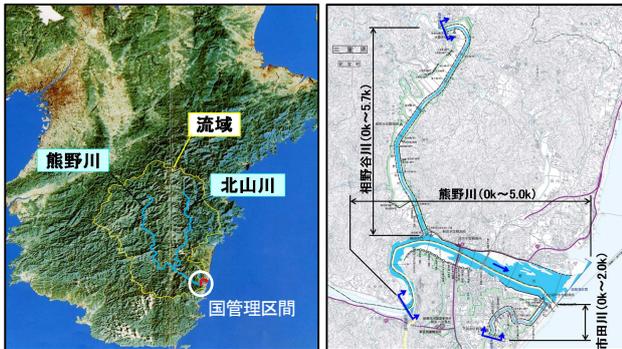
図-1 熊野川流域図 図-2 熊野川河川図(国管理区間)

熊野川は、その源を奈良県吉野郡天川村の山上ヶ岳^{さんじょうがたけ}に発し、途中、北山川と合流し、熊野灘に注ぐ、流域面積2,360km²、幹線流路延長183kmの一級河川である。

その内、紀南河川国道事務所では、熊野川河口から5km、支川市田川合流点より2km、支川相野谷川^{あいのだにがわ}合流点より5.7kmを国管理区間として、管理している。

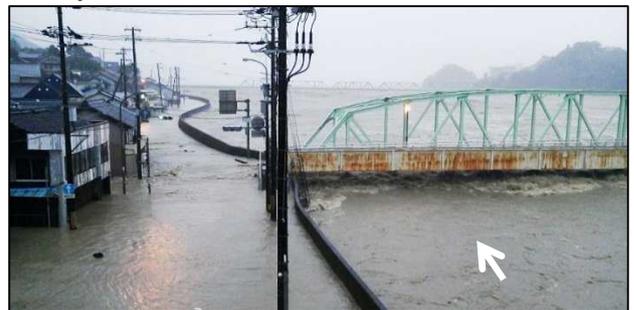
写真-2 熊野川の越水による浸水状況(紀宝町成川地先)

熊野川では、2011年9月に発生した台風12号により、計画高水流量(19,000m³/s)を上回る洪水(24,000m³/s)が発生し、国管理区間沿川において、3,148戸の家屋浸水が発生するなど甚大な浸水被害発生した。

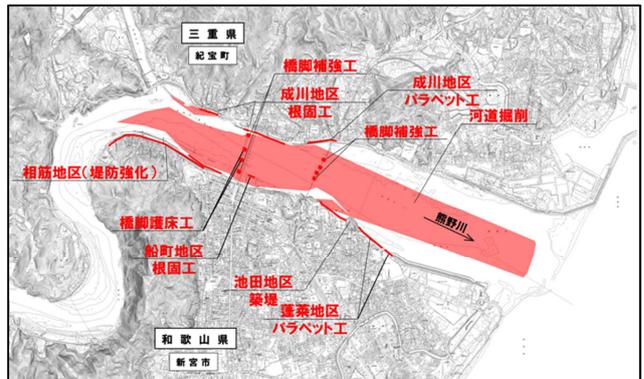
図-3 熊野川河川激甚対策特別緊急事業全体図

そのため、同年12月に激特事業が採択され、2016年度までの約6年間で熊野川本川の河道掘削や築堤等を実施し、同災害の再度災害防止を図ることとなった。

激特事業では、計画高水流量 19,000m³/s の安全な流下を目的として、河口から約 3.6k までの間で約 6 年間に約 400 万 m³ の河道掘削を実施する計画である。

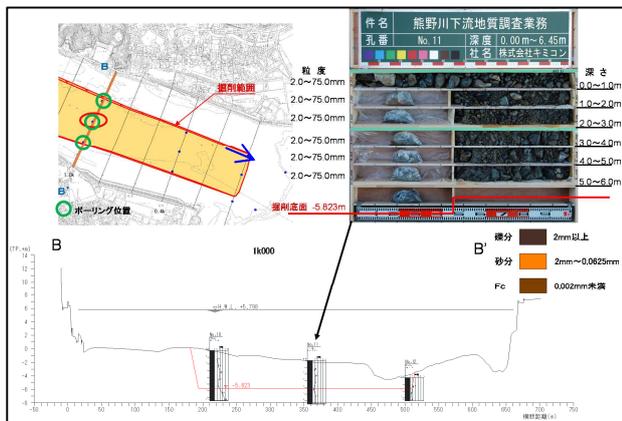
図-4 熊野川河床土質調査結果例(1.0k 付近)

土砂処分の調整あたっては、まず、掘削土砂がどのような土質であるのかを明確にするため、熊野川の掘削範囲(0.0k~3.6k)において河床土質調査(約 500m ピッチ)を行い、どの範囲にどのくらいの粒径の土砂が存在するのかを明らかにした。その結果、代表粒径が約 5~20mm の中礫で構成されていることを確認した。(調査結果例、図-4、図-5)

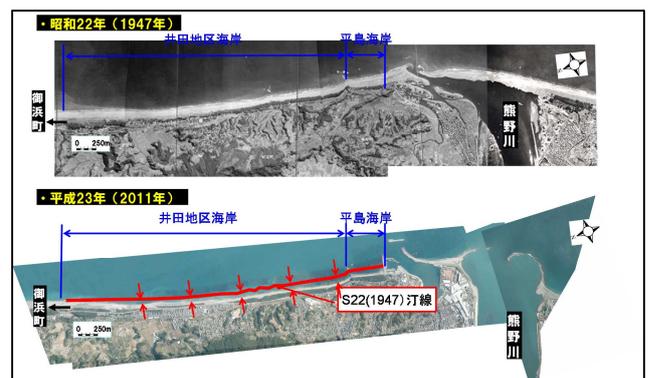
図-6 七里御浜海岸の侵食状況 1)

熊野川河口左岸に面する七里御浜は、吉野熊野国立公園や世界遺産「紀伊山地の霊場と参詣道」の構成資産「浜街道」として登録された景勝海岸である。一方、この海岸では、1955 年代頃より海岸侵食が進行し、図-6 のように 1947 年と比べ 2011 年では、約 100m 汀線が後退している。(図-6)このため、現在管理者である三重県が人工リーフの設置や養浜事業を行っている。

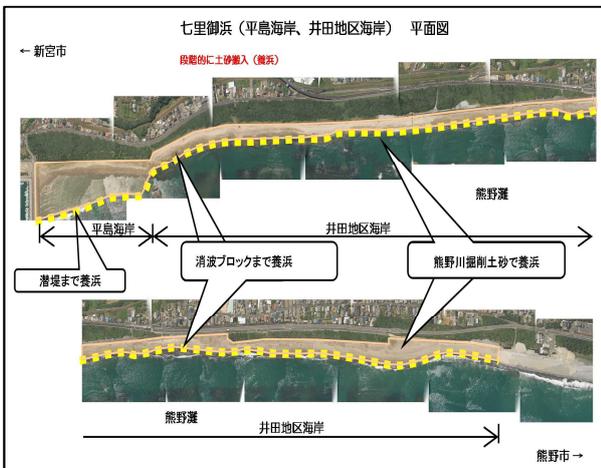
図-7 七里御浜(井田地区海岸、平島海岸)土砂搬入計画図

- ・現海浜と同程度の粒径の土砂を搬入。
- ・当面、土砂の搬入は、侵食が最も著しい井田地区海岸及び平島海岸とする。
- ・ウミガメの産卵エリアには、土砂搬入しない。

- ・現在の浜砂利と同程度(50mm程度以上)の粒径を搬入
- ・土砂の搬入は、消波ブロックまで
- ・搬入土砂の流出防止対策(濁水対策)
- ・搬入前の掘削土砂の現地確認

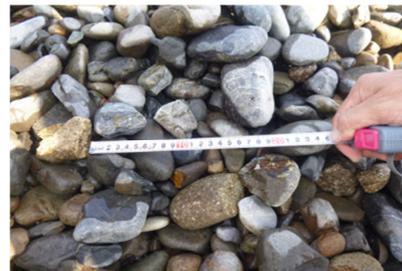
写真-9 ふるい分け後の土砂(改良後)

その後、試行錯誤を重ねながらふるい分けを確実に分別するとともに、写真-8のような洗浄シャワーを機械先端に取り付けすることで、細かい砂の付着を回避し、漁業関係者の同意を得た。

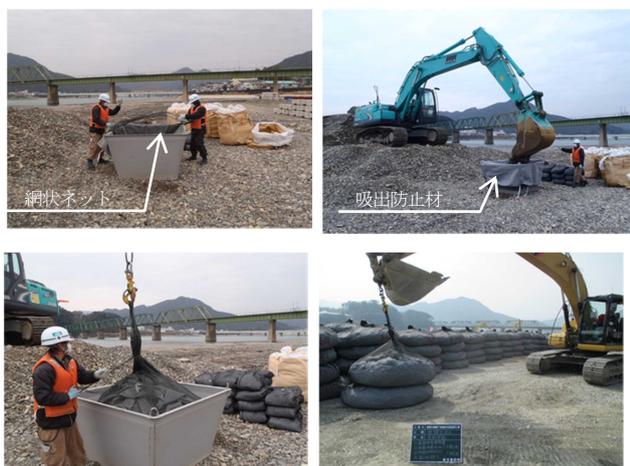
写真-10 ユニットの製作状況

要件となった搬入土砂の流出防止対策については、写真-10のような特性のユニット（2t型直径1.9m、高さ0.5m）を製作し、波浪による土砂の流出を抑制することとした。通常のユニットは、網状のネットに玉石を入れ侵食防止などに活用されるが、今回は、海浜へ搬入する土砂の流出防止としての機能が求められたことからネットの内側に吸出防止材を使用することで、土砂の流出を防止した。また、中詰め土には、掘削土を使用することで、土砂処理としての役割も果たした。

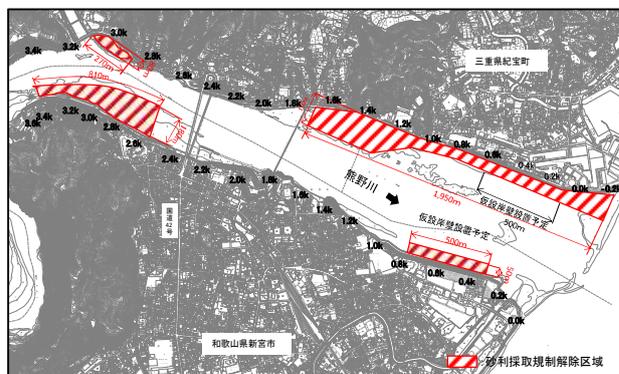
図-9 砂利採取規制解除区域図

今回、激特事業による河道掘削は、上述のとおり河川管理者が行うこととし、図-9に示す砂利採取規制解除区域に掘削土砂を仮置きし、その土砂を土石採取事業者が採取する計画とした。そして、それ以外の部分は、引き続き禁止区域とする計画に変更した。

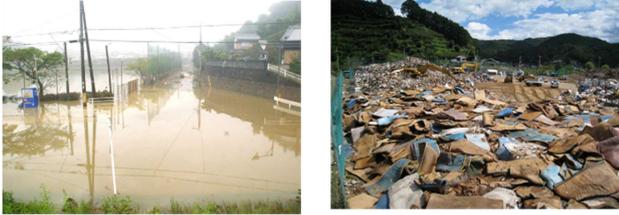
写真-13 被災後の深田運動場の状況

紀宝町深田運動場では、2011 年台風 12 号で相野谷川が氾濫し、運動場や防球ネットなどの施設が損傷した。

また、町内では、同台風により約 1000 世帯以上が浸水被害を受け、大量の災害ゴミが発生した。そのため、運動場は、被災後からがれきや土砂などの仮置場として使用されていた。その後、運動場の災害ゴミ、損傷した防球ネット、トイレ、ベンチなどが順次撤去され、2013 年 6 月末にすべての撤去が完了した。

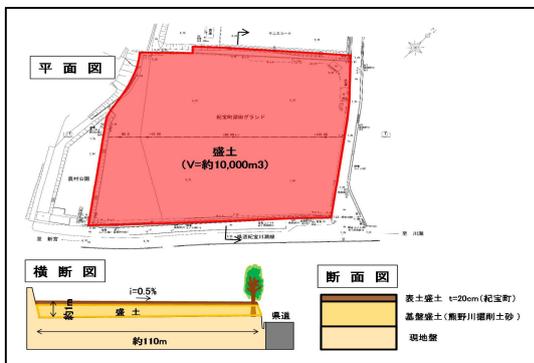
図-11 紀宝町深田運動場搬入計画図

掘削土砂の搬入にあたっては、町と搬入範囲、高さ、排水処理など細かい調整を行い、図-11 のような範囲、構造で約 1 万 m³ を搬入することとした。

は、当該地区が浸水常襲地域であることから運動場の嵩上げ(1m)による浸水深の上昇を心配する意見が出された。

そのため、航空レーザー測量による最新の地盤高情報をもとに同地区の内水はん濫解析を行い、約 10cm 程度の水位上昇が推定されたが、最低家屋敷高以下になることを確認し、説明することで理解を得た。

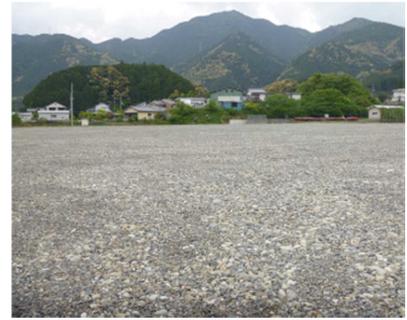
写真-15 土砂搬入完了状況

そして、2013 年 12 月より掘削土砂の搬入を開始し、2014 年 3 月末に完了した。
