# 通学路緊急合同点検結果及び 危険箇所対策事例について

2012年度初めに全国で相次いで発生した通学児童の交通事故を受け、文部科学省、警察庁、国土交通省が連携した緊急合同点検の実施など、通学路における交通安全を早期に確保するための取り組みが求められた。これを受け、奈良県では通学路緊急合同点検を実施し、危険箇所の選定を行った。各危険箇所については、対策案を検討し、ソフト面とハード面からの整備を実施し、通学路の安全確保を図った。本論文では、奈良県高田土木事務所管内で実施した通学路緊急合同点検の結果と対策事例について述べる。

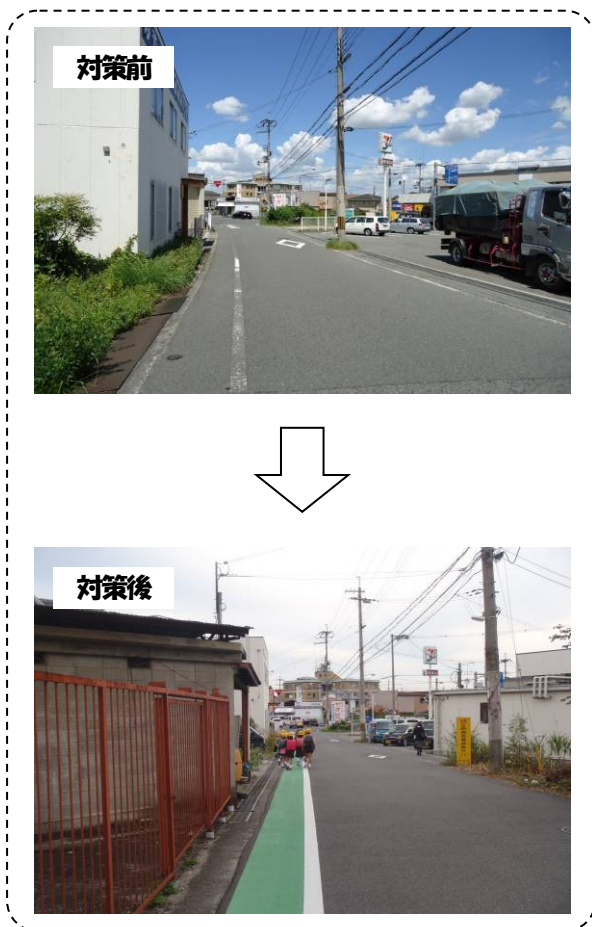
写真-3 畠田藤井線の対策

写真-3 に示す当該箇所は、王寺町畠田地内に位置し、県道畠田藤井線と国道 168 号が交差する箇所である。

通学状況としては、歩道が設置されていないため、児童は路側帯を通行している。しかし、当該箇所は、道路幅員が狭く、路側帯を利用せずには車が対向することはできない。また、接続する国道や町道からの通り抜けの車が多く、国道 168 号への合流部では車の滞留が頻繁に発生しており、歩行者の通行の妨げとなっている。

このような状況から、合同点検では、通行時の危険性が指摘され、外側線が消えかかっているなど歩車分離が図れていなかったため、歩行空間の明確化が課題となった。

対策内容としては、歩行空間を明確化するため、外側線の補修、さらに、路側帯をカラー化することにより、ドライバーに対して歩行者への注意を促す整備を行った。

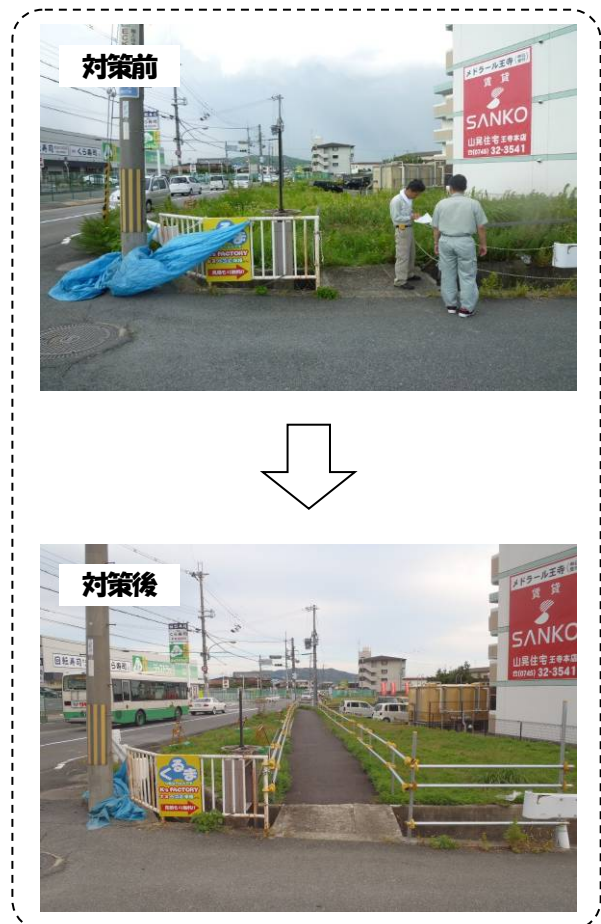
写真-4 国道168号の対策

写真-4 に示す当該箇所は、奈良県の主要な幹線道路である国道 168 号（王寺道路）の一部区間で、王寺町本町地内に位置する。国道 168 号（王寺道路）は、交通量が非常に多く、渋滞が頻発しているため、現在、現道拡幅事業を推進している路線である。

通学状況としては、(1)の県道畠田藤井線と同様に、歩道が設置されていないため、児童は路側帯を通行している。しかし、幹線道路としての機能を有しているにもかかわらず、道路幅員が狭いため、大型車との対向時などは路側帯の通行が阻害されている。

このような状況から、合同点検では、交通量も多く、大型車の通行も多いため、路側帯を歩く児童と車との接触事故の危険性が指摘され、早急な歩行空間の確保が課題となった。

対策内容検討時には、路側帯の通行を回避する必要があるとの意見があり、通学路の変更も検討された。しかし、治安面を考慮すると通学路の変更は難しく、道路管理者による対策が採用された。

対策内容としては、歩行空間を確保するため、隣接した県有地に仮歩道を設置し、完全な歩車分離を行った。

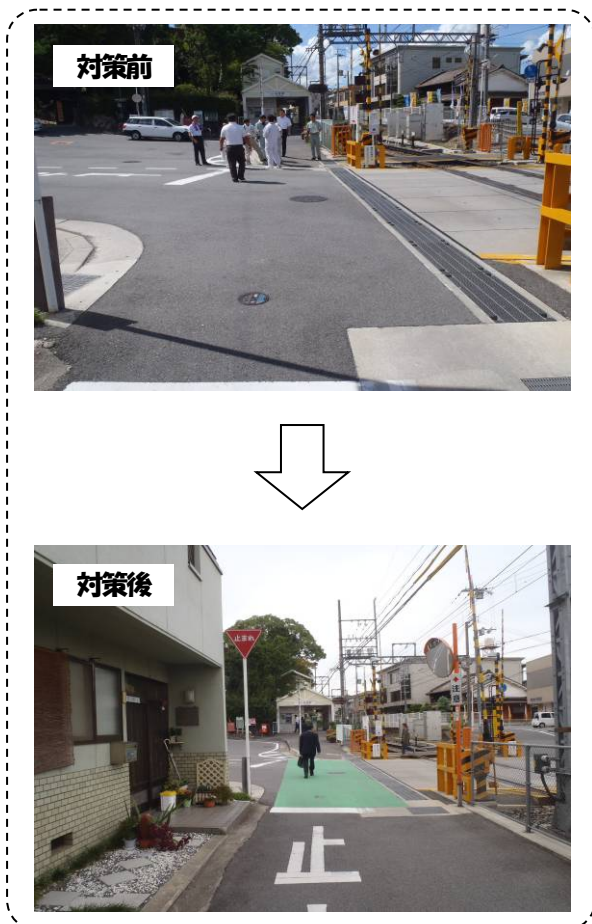
写真-5 河合大和高田線の対策

写真-5 に示す当該箇所は、河合町池部地内に位置し、県道河合大和高田線と近鉄田原本線が交差する箇所である。

通学状況としては、県道の横断歩道が設置されていない踏切手前の箇所を横断している。しかし、踏切までは下り坂で、スピードを出す車が多く、踏切手前で急停止する車も見られるなど危険な箇所である。また、県道を通行する車から、町道から出てくる横断歩行者に対する視認性が非常に悪いため、ドライバーが歩行者に気づきにくく、危険な状況にある。

このような状況から、合同点検では、県道横断時の危険性が指摘され、横断歩行者の存在をドライバーに注意喚起することが課題となった。

対策内容検討時には、学校側から横断歩道の設置が要望されたが、車が通行する県道と町道の交差点内に横断歩道を設置することは難しいため、道路管理者による対策が採用された。

対策内容としては、踏切の手前をカラー化することにより、ドライバーに対して歩行者への注意を促すとともに、スピードの抑制を図った。
