簡易な手法による河川改修効果の 迅速な広報について ～H21災から復興する佐用川の現場より～

¹兵庫県 光都土木事務所 河川復興室 復興事業第3課 (〒679-5301兵庫県佐用郡佐用町佐用1096-1)

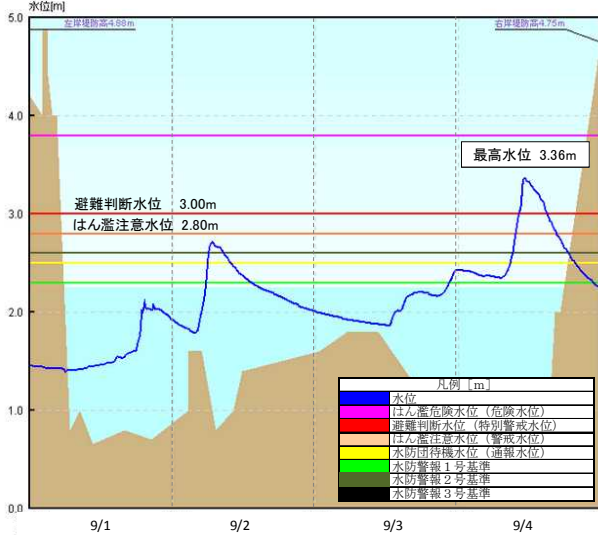
図-2 佐用川佐用水位局の水位変動 (9/1~4)

佐用川佐用水位局では、2日未明から水位が高い状態が続き、4日10時20分に避難判断水位(3.00m)に到達し、11時10分には最高水位3.36mを記録した。(図-2)

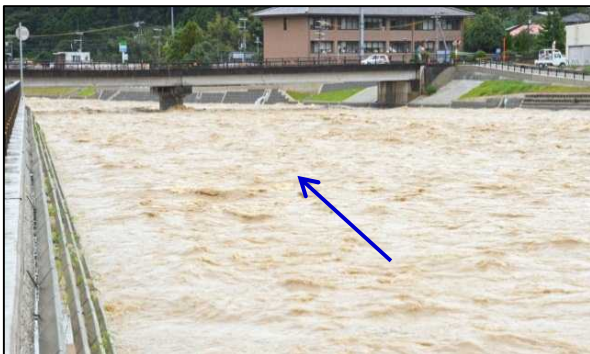
写真-1 出水状況 (佐用川佐用地区)

4日9時40分には光都土木事務所管内で水防指令3号が発令され、各担当者は現場パトロールを行なった。現場確認の結果、水位が最も高かった時間帯においても改修済みの区間では、ほぼH.W.L以下に水位が収まっている現場状況を確認した。また、パトロール中に地元自治会長より、「今回のような豪雨に見舞われると、改修前であれば、広範囲に浸水していたかもしれない。改修の効果が大きいことが実感できた。」という話を伺い、河川改修の効果を肌で感じる事ができた。

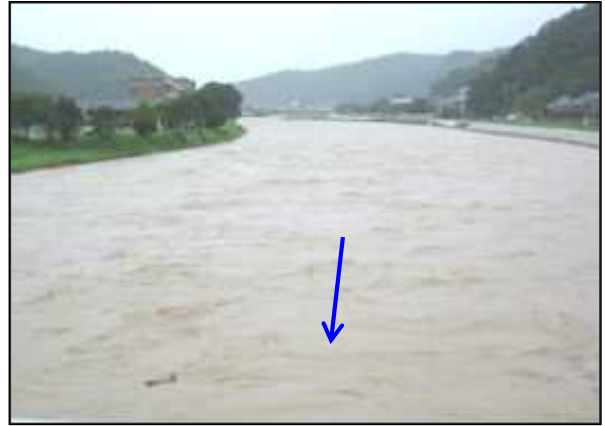
写真-2 出水状況 (佐用川真盛地区)

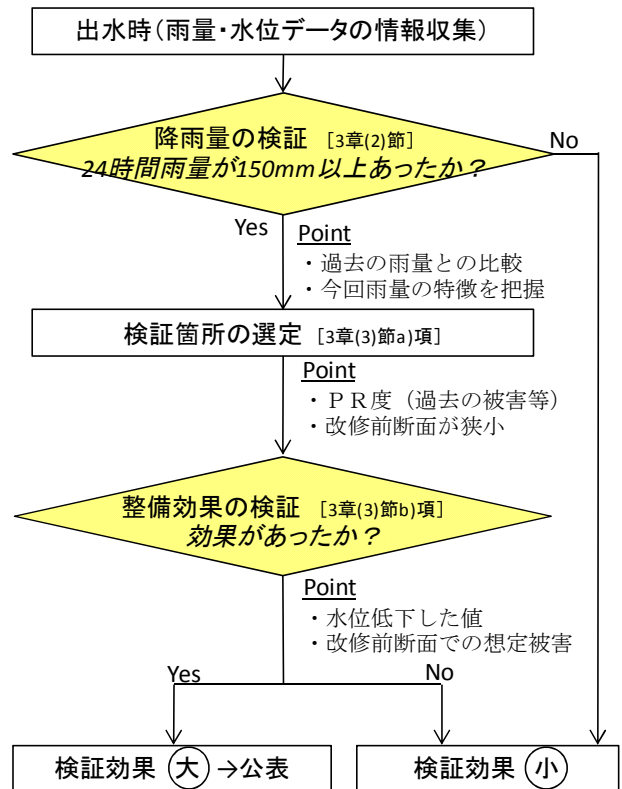
図-3-① 検証フロー

検証のフロー及びポイントを図-3-①に示す。図-3-②に示す通り、2009年(平成21年)災害では24時間雨量が150mmを超えると土木施設の被災が顕著となったことから、同規模以上の降雨の場合、検証効果が大きいと考えられる。

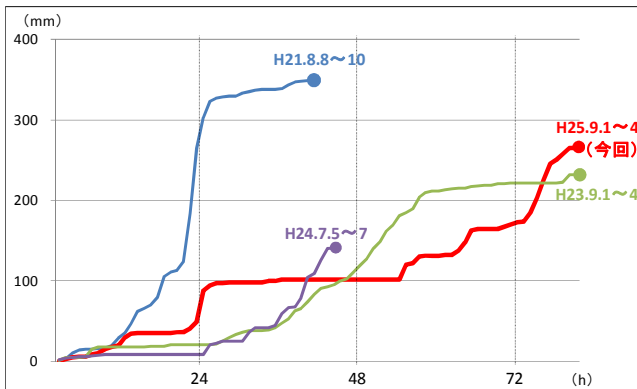
図-4 降り始めからの総雨量比較(佐用観測所)

出水までの事前準備として、気象庁のホームページにて 2009 年災害以降の出水時の時間降雨量を収集していたことから、今回の降雨がどのような雨なのかを迅速に確認することができた。特に甚大な被害があった 2009 年災害の降雨量等と比較したところ、降り始めからの総雨量が 2009 年災害以降最大の雨量であることを確認できた。公表用資料の作成にあたっては、分かりやすくするために、図-4 のように 2009 年台風第 9 号以降の豪雨との比較図を作成した。

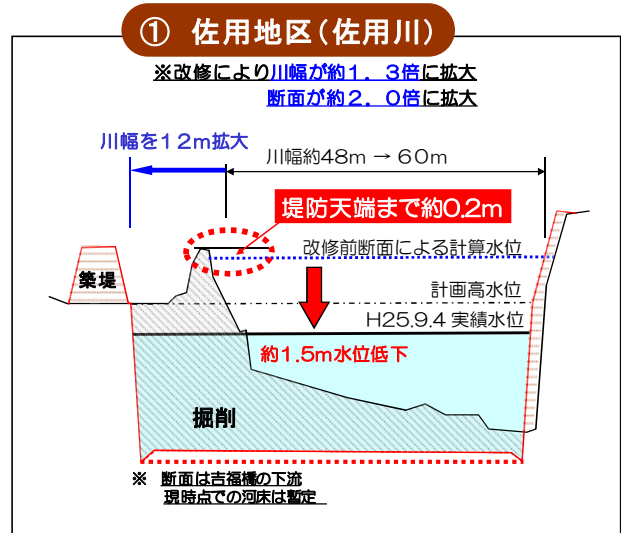
図-5-① 佐用地区(佐用川)の整備効果

検証は、できるだけ早く公表することを重視して、マンニングの公式を用いた等流計算により実施した。まず、各検証箇所の近傍水位局(佐用地区:佐用水位局、久崎地区:円光寺水位局)における今回豪雨の最高水位より最大流量を算出した。次に、最大流量が等流で検証箇所まで流れたと仮定し、検証箇所における改修前断面及び改修後断面それぞれの計算水位をマンニングの公式により算出した。

結果、佐用地区、久崎地区ともに改修前と比べて水位が約 1.5m 低下したことが確認できた。(図-5-①, ②) また、改修前断面における計算水位と堤防天端の高さを比較したところ、佐用地区においては高さの差が約 0.2m しかなく、洪水時の水面変動によって越水し、甚大な被害をもたらした可能性があったことを確認した。
