# 特別天然記念物オオサンショウウオ生息地内における砂防事業について

滋賀県 長浜土木事務所木之本支所 河川砂防課

砂防事業対象河川である大谷川では、過去の現地環境調査から特別天然記念物オオサンショウウオの生息地であることが判明しており、オオサンショウウオに配慮した設計、施工が必要であった。本稿は、当該事業の中で実施したオオサンショウウオの保護、生息環境の保全および再生等への取り組みについて紹介するものである。

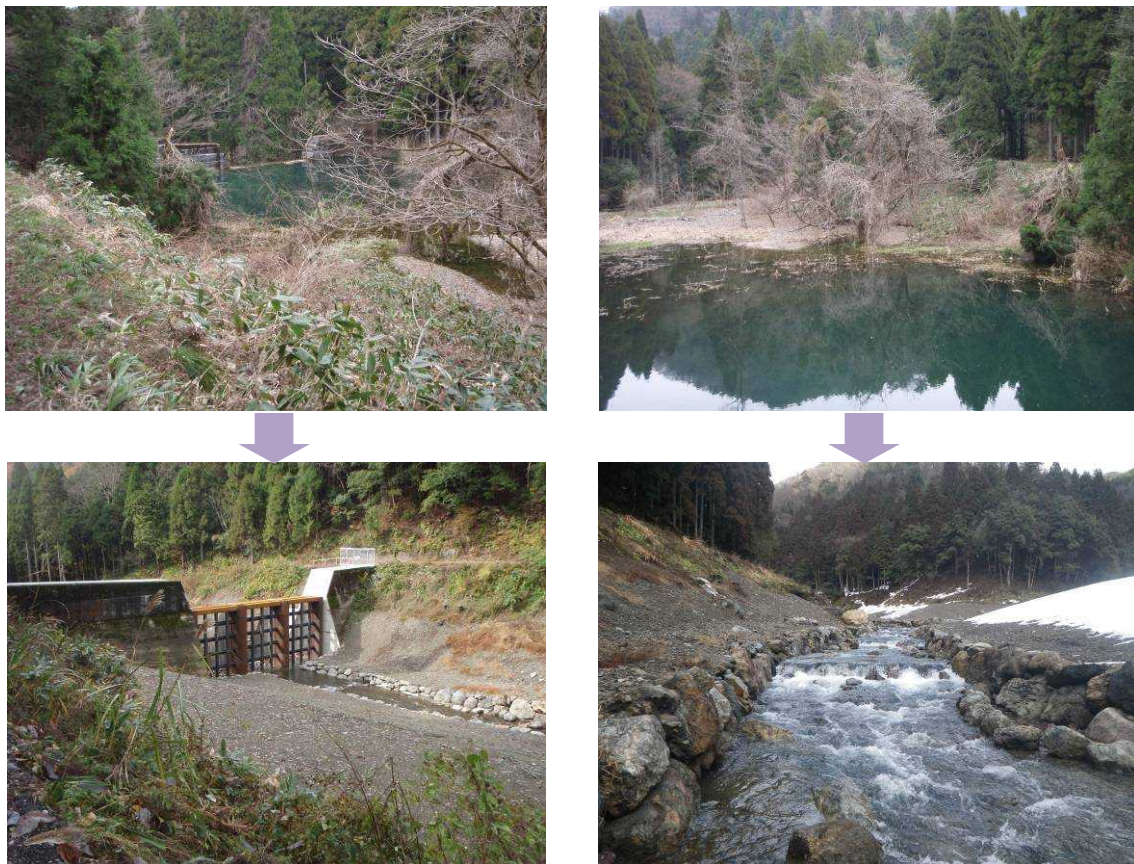
図-5 堰堤上流側の整備前（上）と整備後（下）

また、堰堤上流側の除石工事後の護岸整備については、自然環境および生態系に配慮し、自然石を不定形に配置した多自然型の護岸を採用している。人工的に組まれた積み石や置き石により、オオサンショウウオの隠れ場所、魚の避難場所等となる空間が確保できる。図-5に堰堤上流側の整備前と整備後の状況を示す。

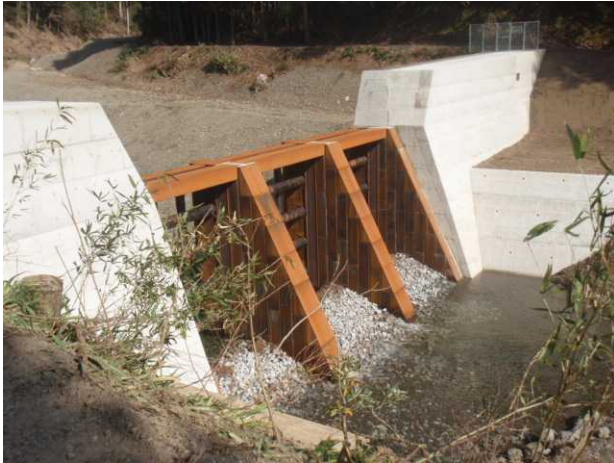
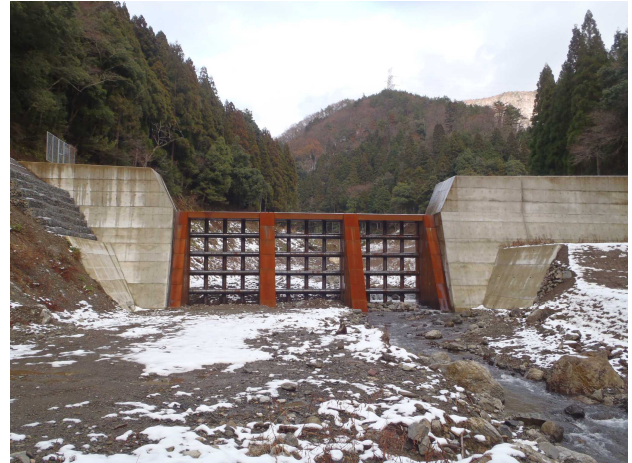
図-7 大谷川砂防堰堤完成写真  
(左) 右岸側林道より (右) 堰堤正面より

堰堤本体の改修および堰堤上流側の除石工事は2012年度末に完成し、完成後の2013年（平成25年）に工事の影響を評価する追跡調査を行った。
