# 北近畿豊岡自動車道建設に伴う 貴重植物保全対策の取り組みについて

沼 勝雄

近畿地方整備局 豊岡河川国道事務所 建設専門官 (〒668-0025兵庫県豊岡市幸町10-3)

環境影響評価書において、計画路線が生息地を改変するため保全措置を講ずることとされた貴重植物であるエビネ属（エビネ・ナツエビネ）及びオグルマの移植等の保全対策について取り組み事例を紹介する。

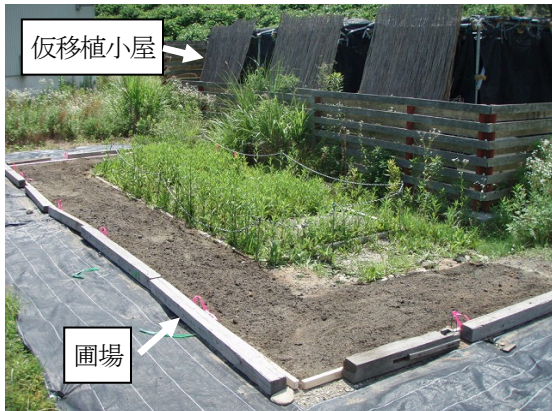
図-3 仮移植先の状況

事業用地内の仮移植小屋や圃場において、移植地が確保されるまでの間、移植株の一時保管を行ってきた。

その結果、エビネ属・オグルマ共に多年草であることから春に新しい芽を出し、仮移植先での良好な管理もあって、株数が増加したことにより、移植方法等の選択枝が広がることとなった。

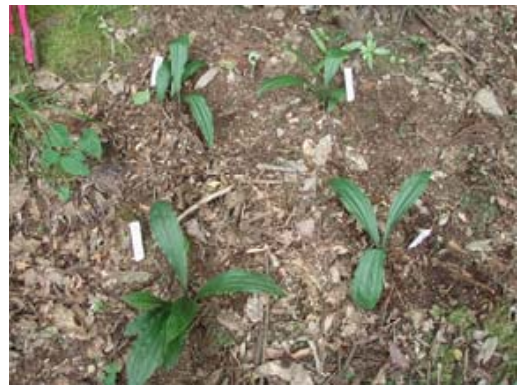
図-5 エビネ属の事業用地内移植状況

エビネ属は、樹林の林床に生育する多年草であり、落葉広葉樹林や林縁環境等の比較的明るい樹林を生育環境とすることから、周辺植生等の生物的環境、土質や日照等の物理的環境、シカの食害影響について検討し、これらの条件を満足する移植候補地を事業用地内で2地点選定した。

移植適期は晩秋期であるが、移植のリスク分散のため、6月と11月の2回に分けて移植を行った。

6月に移植する株は、開花により疲弊していない未開花株を選定した。

事業用地内に移植した株は、概ね良好に生育しているが、一部で葉の変色が確認されたため、変色した葉

の除去を行った。

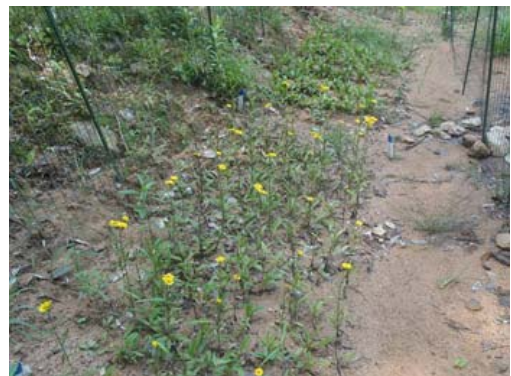
図-6 オグルマの事業用地内移植状況

オグルマは、日当たりの良い湿った草地に生育し、水田の畦のような、定期的に草刈り管理される環境に多く見られる種であることから、周辺植生等の生物的環境、土質や日照等の物理的環境、シカの食害影響について検討し、これらの条件を満足する移植候補地を事業用地内で2地点選定した。

移植時期は開花時期が8月であるため、開花前の6月に移植を行った。

事業用地内に移植した株は、平均草丈が30cm程度で、やや小さいものの、開花も確認され、株数も維持されており、良好な生育が確認された。

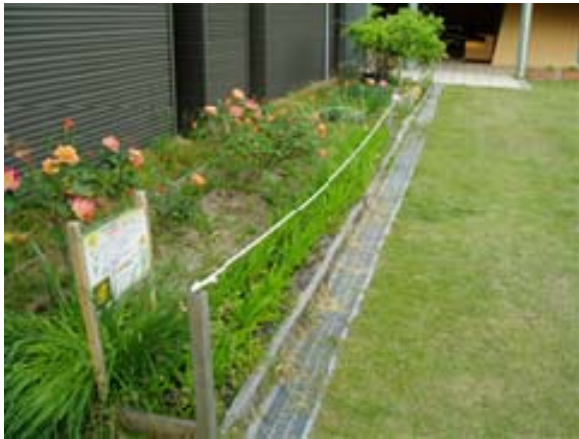
図-7 道の駅への移植状況

平成22年度に道の駅の花壇に移植を行ったオグルマは、その後のモニタリング調査の結果、移植株以外にも新た

に出芽している株が見られるなど、良好な生育状況が確認できたため、追加移植を行った。

道の駅の花壇に移植した株は、花壇管理として水やりや施肥、草刈り等良好な管理が行われており、草丈が1mを越え、多数が開花するなど良好な生育状況が確認された。

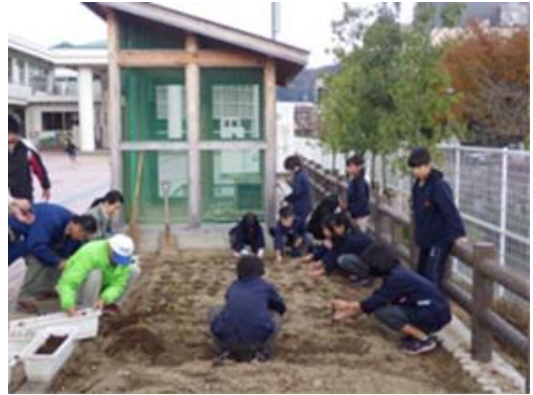
図-9 児童による花壇への移植状況

また、環境教育の教材として役立てて貰うため、地域の小学校へオグルマの寄贈を行った。

寄贈を行った苗は、4~6年生の高学年で構成される飼育栽培委員の委員会活動として、11月に児童たちの手で学校内の花壇へ移植が行われた。
