河川工事における特別天然記念物 オオサンショウウオの保護について

奈良県 県土マネジメント部 宇陀土木事務所 復旧復興課 (〒633-2166 奈良県宇陀市大宇陀迫間 90-1)

平成23年9月に発生した台風12号の紀伊半島大水害により、宇陀土木事務所管内の河川が被害を受けた。災害復旧工事を進める上で、特別天然記念物オオサンショウウオ保護及び生息環境への配慮が課題となった。

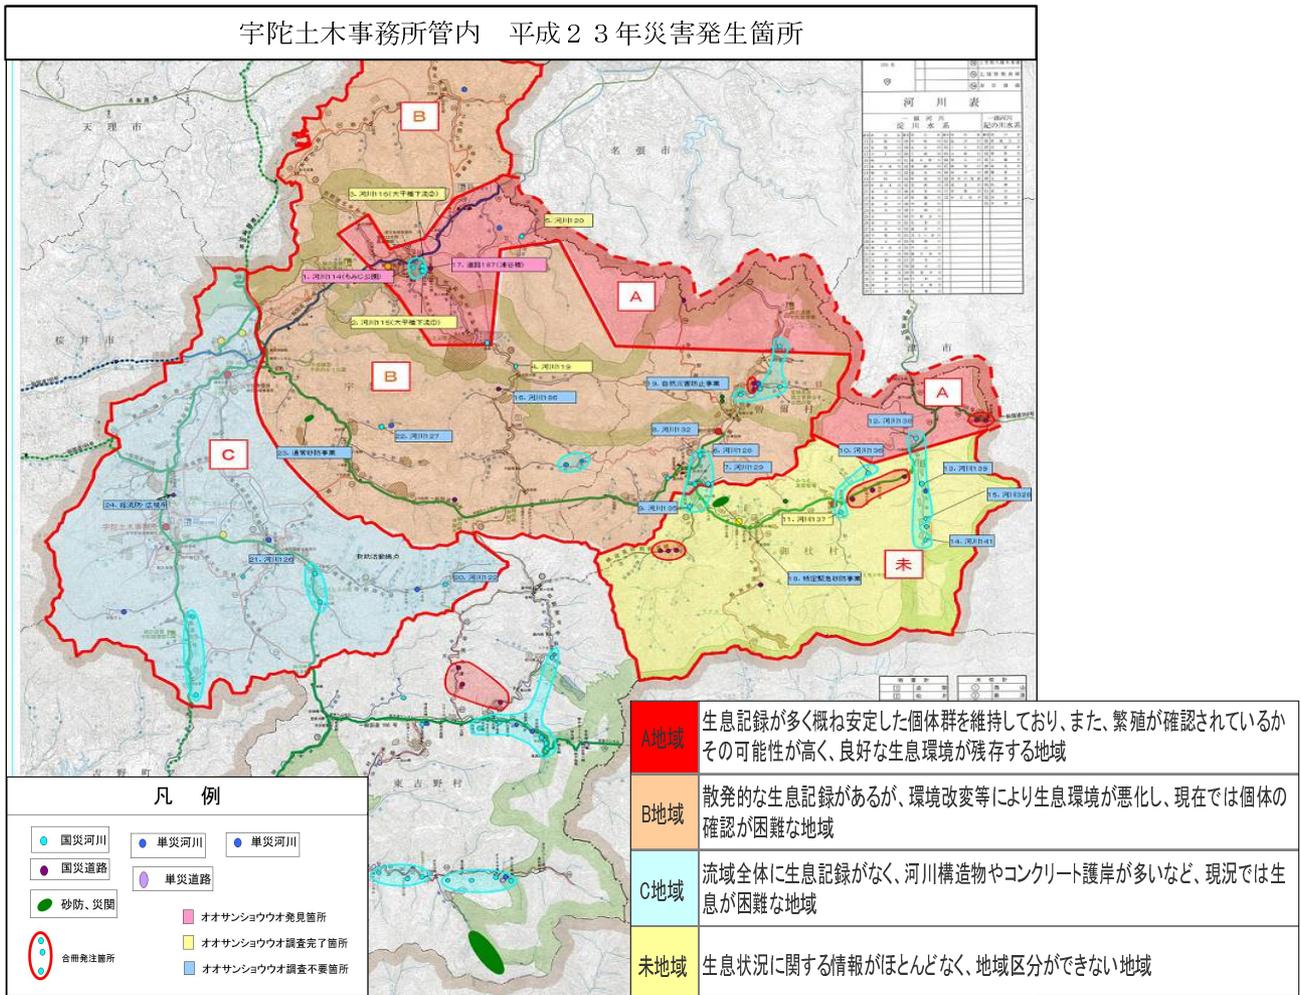
図-3 宇陀土木事務所管内災害箇所図

平成23年の紀伊半島大水害により、管内では68箇所(内道路20箇所、河川44箇所、砂防4箇所)で災害が発生した。(図-3)

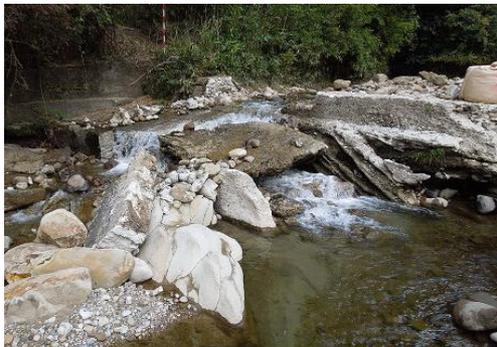
図-4 落差工、水叩き損傷状況写真

河川では護岸や落差工及び水叩き等が倒壊、流出等の損傷を受け(図-4, 5)、管内のオオサンショウウオ保護指定区域内での河川被災箇所は22箇所となった。

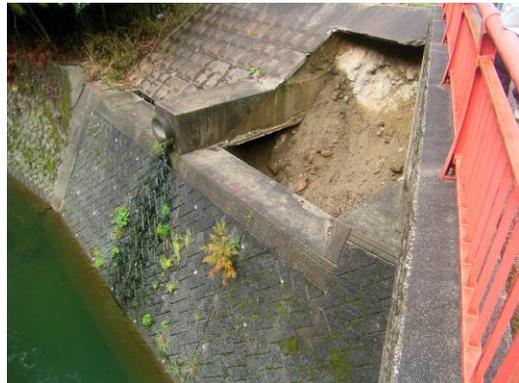
図-5 護岸損傷状況写真

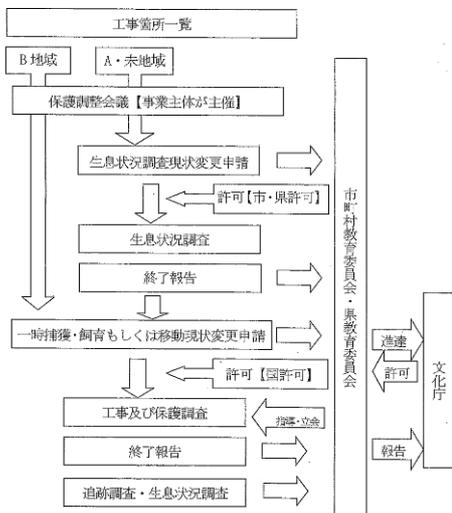
図-6 事前協議フロー図

平成 25 年度は、「保護指針」の事前協議フロー(図-6)に基づき、奈良県で初めて保護調整会議を開催した。

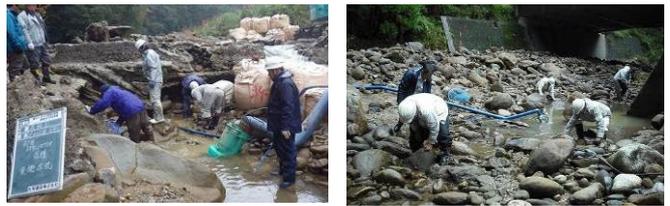
図-8 工事着手時の保護調査状況

める為、保護調整会議を開催せず写真、図面、施工方法等の説明資料に基づき、文化財保存課及び有識者と協議の上で保護調査実施予定箇所(10 箇所)を選定した。後日、保護調査実施予定箇所について、文化財保存課及び有識者と現地で確認を実施した結果、保護調査実施箇所 7 箇所(室生川、菅野川、阿清水川)を選定した。「保護指針」に基づき、工事着手時における水替え、瀬替えの施工に合わせて保護調査を行った結果(図-8)、室生川において、オオサンショウウオが 19 匹(内、幼体5匹)発見された。(図-9)

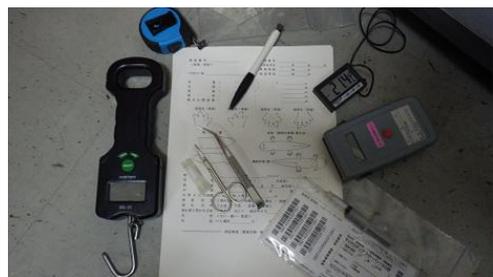
図-10 計測機 一式

平成 24 年度の災害復旧箇所において、工事着手時の保護調査でオオサンショウウオの幼体(生後5年以内で体長 8.8~13.2cm、体重 4.1~18.0g)が発見されたので、生息環境として良好な環境で繁殖している事が、奈良県において初めて確認された。幼体が発見された室生川付近は、繁殖環境として良好であり産卵巣穴があると考えられる。発見されたオオサンショウウオについては、一時保護して個体の計測、識別用のマイクロチップを埋込、組織の一部を採取し DNA 分析を行い、観察後に有識者の指示のもと上流へ放逐した。

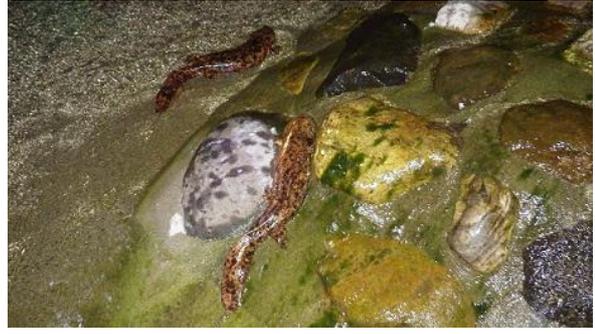
図-14 設置したスロープを遡上する状況

保護調査の結果を踏まえて、落差工にオオサンショウウオが自然に上流下流へ移動ができるように寄石(約 100 個の石積重ねたスロープ、高さ 0.9m、幅 5.6m)の設置(図-11, 12,13,14)や、オオサンショウウオが身を隠せ、繁殖ができる人工巣穴(ヒューム管、直径 20cm 長さ 2.0m)の設置等(図-15, 16)を行い生息環境の保護に努めた。

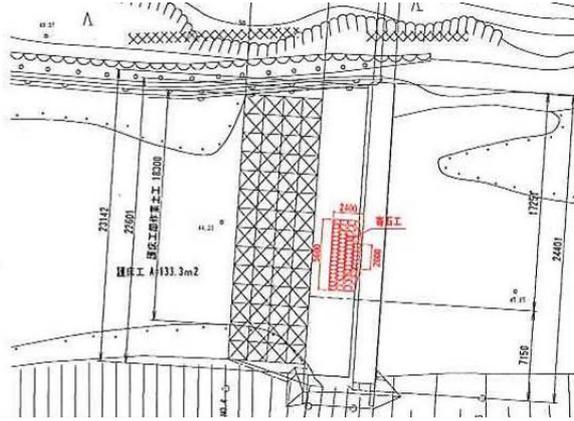
図-11 平面図(スロープ)

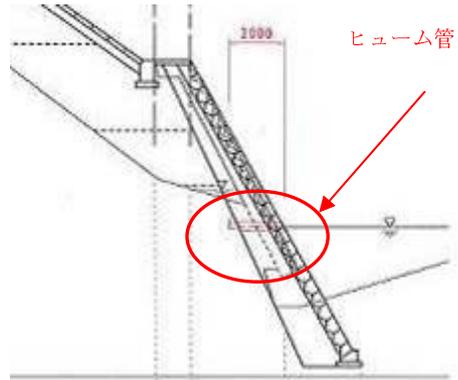
図-15 断面図(人工巣穴)

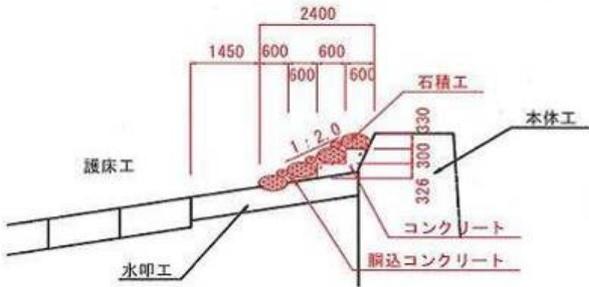
図-12 断面図(スロープ)

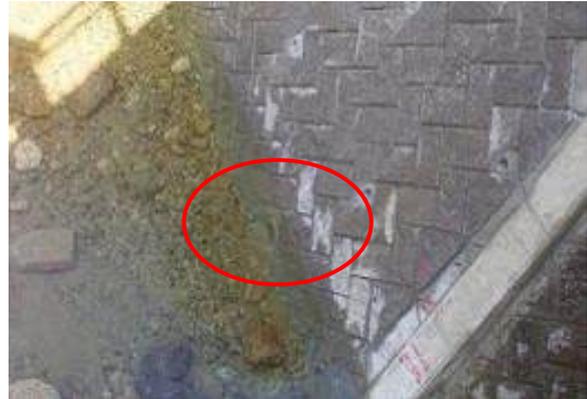
図-16 人工巣穴完成写真

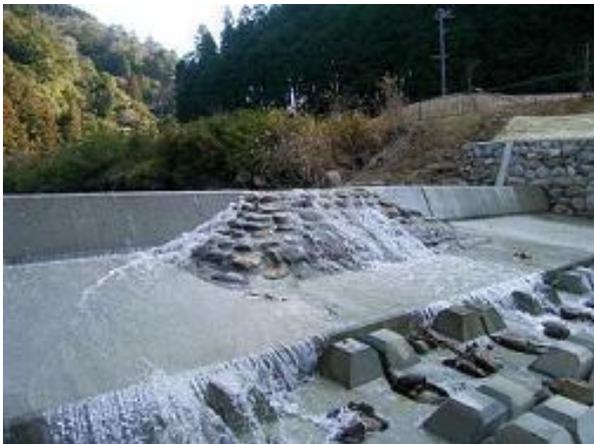
図-13 寄石(スロープ)完成写真

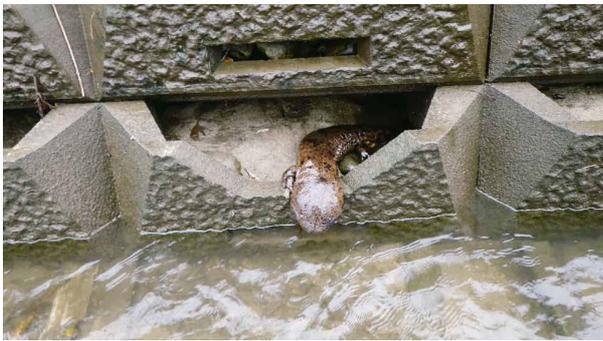
図-17 他の事例(大型ブロック)

今後、「保護指針」が対象としている生息地域内の河川工事を行う際は、保護調査を行ってオオサンショウウオが継続して繁殖出来る自然豊かな川を残していく必要がある。また、今回設置した人工巣穴やスロープ等のメンテナンスや、今後、保護対策を行う際、設置する構造・設置箇所の検討が必要である。(図-17, 18)

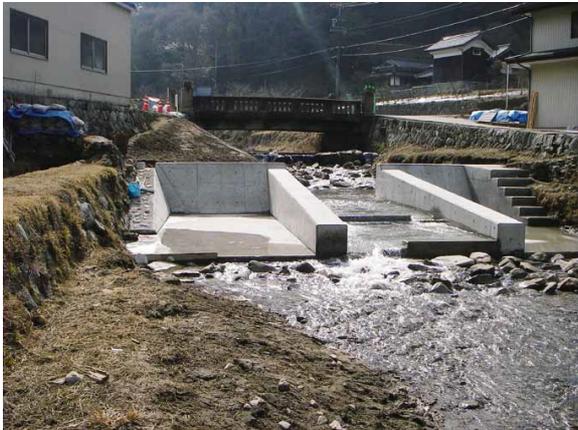
図-18 他の事例(スロープ)
