# 国道312号 保城北交差点における 事故防止対策について

藤澤 伸和

兵庫県姫路土木事務所道路第2課 (〒670-0947兵庫県姫路市北条1丁目98番地)

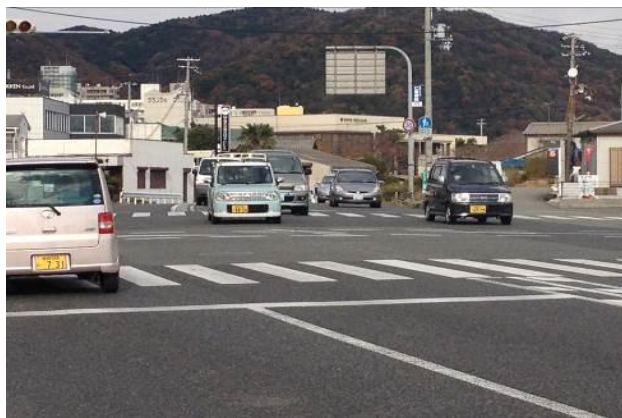
写真1 未対策交差点の様子(大日交差点)

①第2走行車線の幅員が広がったことにより後続車両が側方を通過することができるようになり、無理な車線変更の必要がなくなり接触事故の減少につながる。また、滞留がなくなり、交通の流れが円滑になる。(写真1)

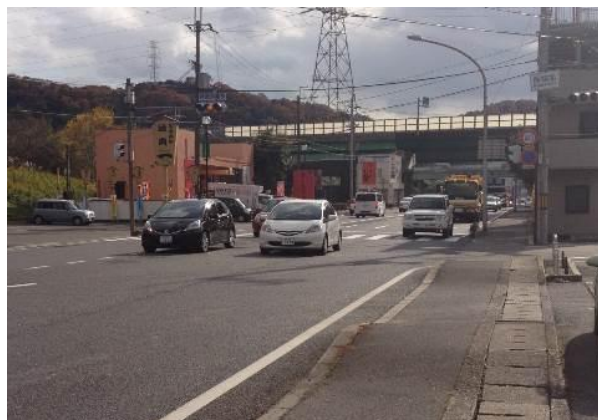
写真2 対策を実施した交差点の様子(保城北交差点)

②対策前の状態では、右折車が後続車の死角になるため対向右折車から後続車の動向が確認しづらかったが、対策後は、第2走行車線が拡幅され視距が確保されたことにより右折事故の減少につながる。(写真2)
