瀬田川水系砂防における山腹工技術について

田畑 至啓¹・山本 健二²

明治11年より実施してきた瀬田川水系砂防事業は、平成25年度末をもって事業を完了した。瀬田川水系砂防では、先人達により様々な工法が試行錯誤のうえ実施され、確立した山腹工技術により、山は緑を取り戻すに至った。その山腹工技術をとりまとめるとともに、その技術を伝承するため、取り組んできた活動についてとりまとめたものである。

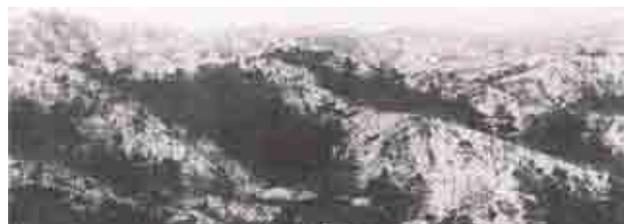
瀬田川水系砂防管内流域(図1)の山々は、奈良、平安時代において紫香楽宮造営や南都七大寺、石山寺、延暦寺等の寺社仏閣建立のための樹木伐採や、戦国時代に至るまで度重なる兵火などによる森林の荒廃が進んだ(写真1)。

写真1 荒廃状況 (明治41年頃の大津市田上山)

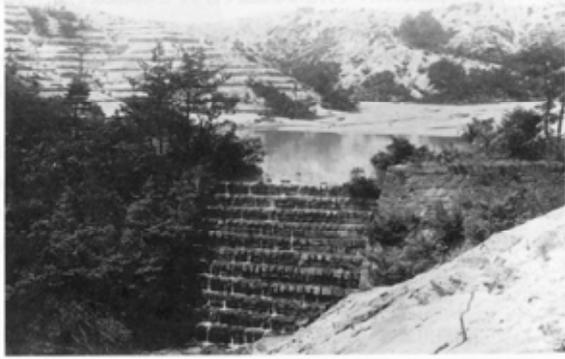
1878年(明治11年)から1897年(明治30年)頃までは、16種のような工法が工夫され、試みられた。工事の主要工作物は堰堤で、常時水流のある溪間には、石堰堤を設け、谷筋には専ら土堰堤を設置した。それら設置の目的は、溪床勾配の緩和による浸食の防止、山脚固定、流出土砂の貯留と調節という堰堤の基本機能のほか、堰堤によって造成される貯水池から水蒸気が発生し、山腹禿禿地の植物生育を盛んにする効果をも期待していた(写真2)。

写真2 堰堤工と山腹工 (昭和8年頃)

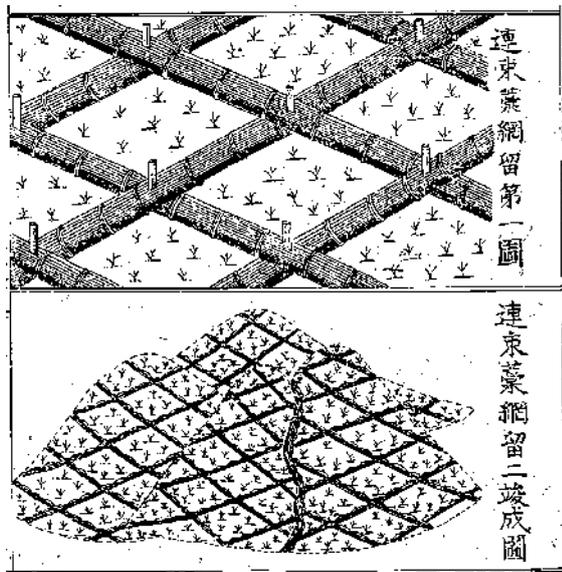
図2 連束藁網工図

この堰堤設置と同時に山腹法面には山腹工として連束藁網工 (図2) を主体に、傾斜の急な箇所には専ら積苗工を施工し、場所に応じては柵止連束藁工、柵止連束柴工等を施工した。その他、芝網工、筋芝工、連束萱工等の類似の工種も数多く施工されたが、いずれも施工後の結果から1888年 (明治21年) ごろより淘汰され、1895年 (明治28年) 頃になると山腹工種は専ら積苗工だけとなった。

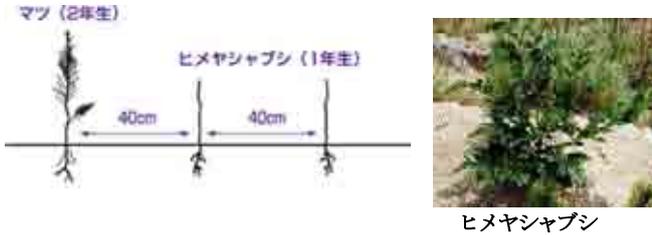
図5 植栽模式図

が、寿命が短く、肥沃地以外の痩悪地では、10年以内に成長が止まり、立枯れ状態となった。1920年（大正9年）からまたマツを復活して、マツ類1/3、ヒメヤシャブシ2/3の比率で混植した（図5）。このヒメヤシャブシについては、長年に渡り肥料木として活用され、専門技術者のみでなく地元の方々でも緑化への努力が実施された。

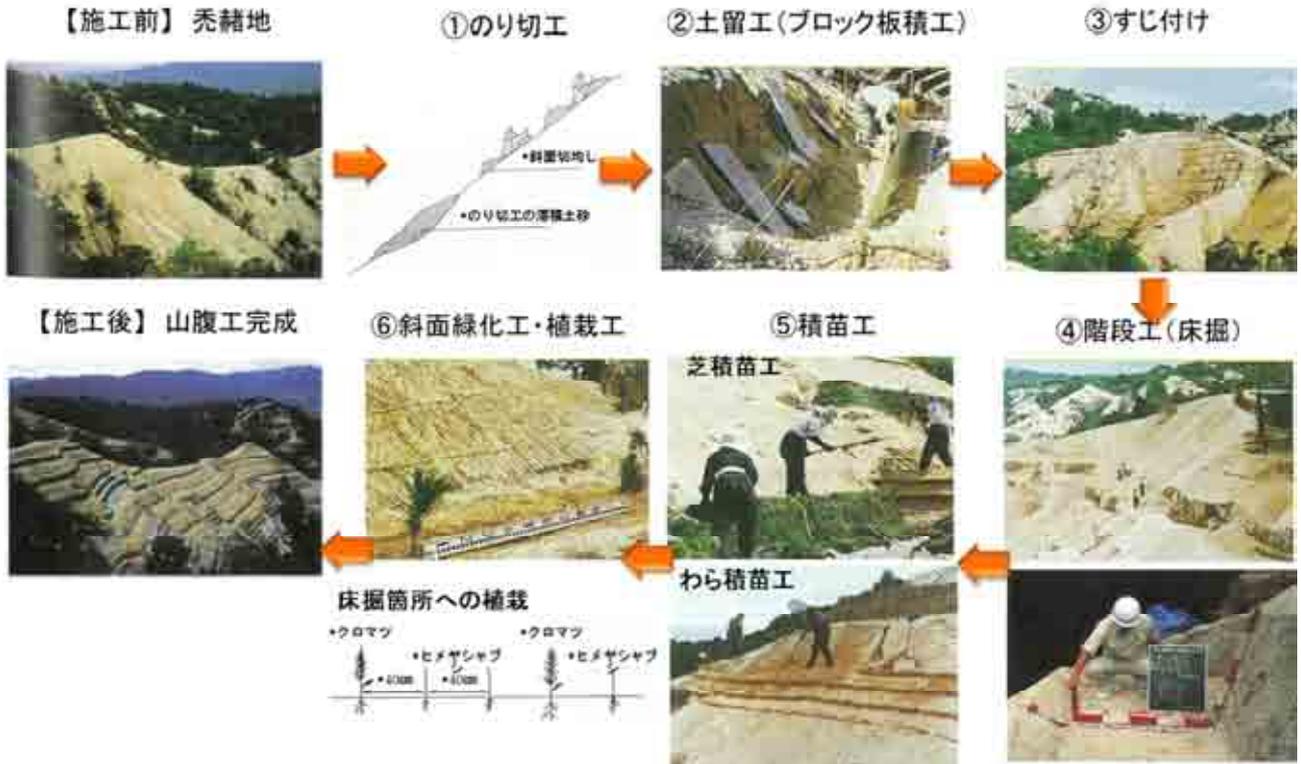
図9 山腹工施工(例)の流れ

2年生木のクロマツと1年生木のヒメヤシヤブシを植栽比1:2で植栽する。ブロック板積工及び段積苗工施工箇所においては80cm、積苗工(床堀箇所)においては40cmの間隔で植栽する。

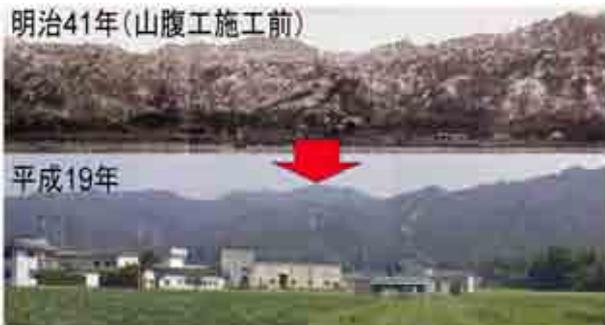
このような経過のもと山腹工の施工により、禿禿地は激減し(図14)、山は緑を取り戻すに至った(写真3)。

写真3 山腹工施工前との比較(大津市田上山)

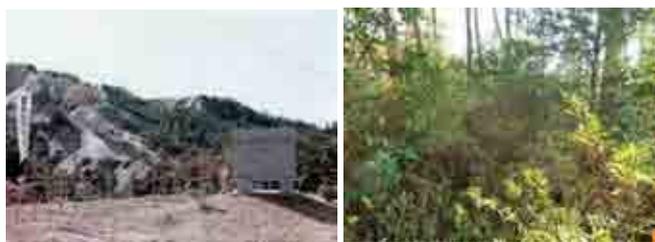
1974年(昭和49年)に植樹した「淀川百年記念の森」は、現在、樹木に覆われている(写真5)。

写真5 「淀川百年記念の森」整備後と現在

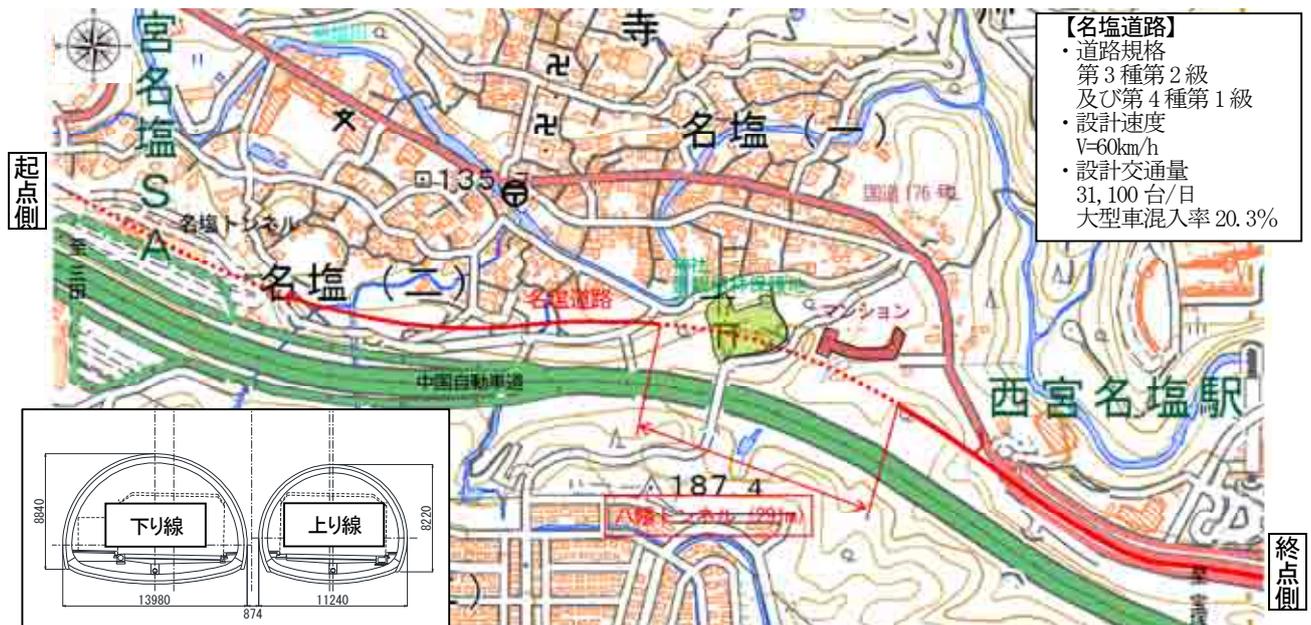
図-1 名塩八幡トンネル位置図及び断面 (DIII)

一般的な山岳トンネルは、相互の近接影響を回避するためトンネル中心間の離隔を約 3D (D: トンネル掘削幅、通常の2車線トンネルの場合 D=10m) 確保する。しかし、用地上の制約等からトンネル間の離隔が確保できず、2本のトンネルを近接させる場合に、その形状からめがね (超近接) トンネルと呼ばれる特殊なトンネル構造となる。2本のトンネルの最外面間の離隔は 0~1m 程度であることが多い。

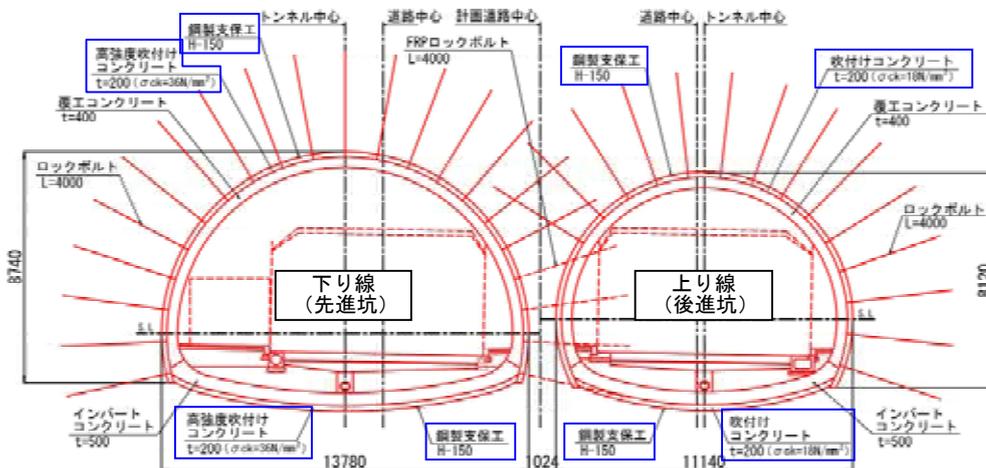
図-6 八幡トンネル構造 (D I S)

□ : 支保構造の検討により標準仕様からランクアップしたもの

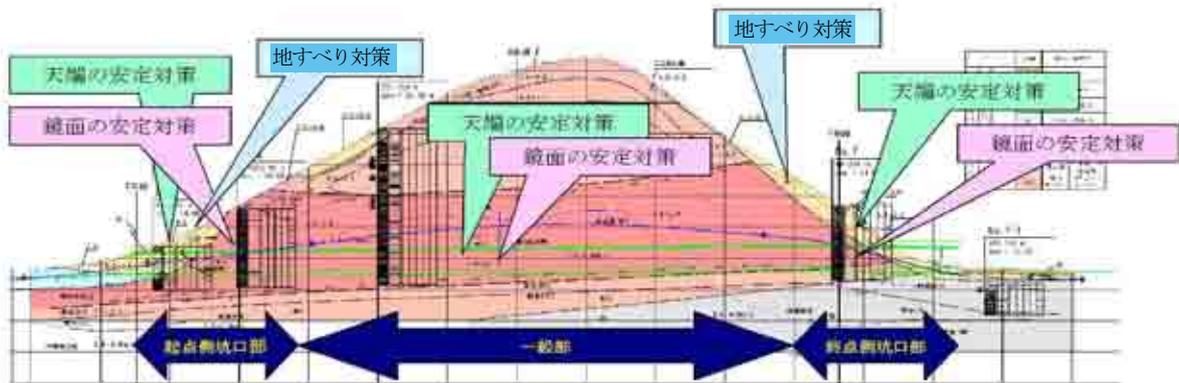
図-2 地質縦断面図及び各種対策

起点側、終点側の両坑口部は地すべりが認められ崖錐性堆積物からなる偏圧地形であり、一般部についてはトンネル全線に亘り破砕帯(層状チャート)が分布する未固結地山となっている。このような条件下での施工となるため、トンネル掘削に伴う地すべり対策、天端の安定対策および鏡面の安定対策が不可欠である(図-2参照)。

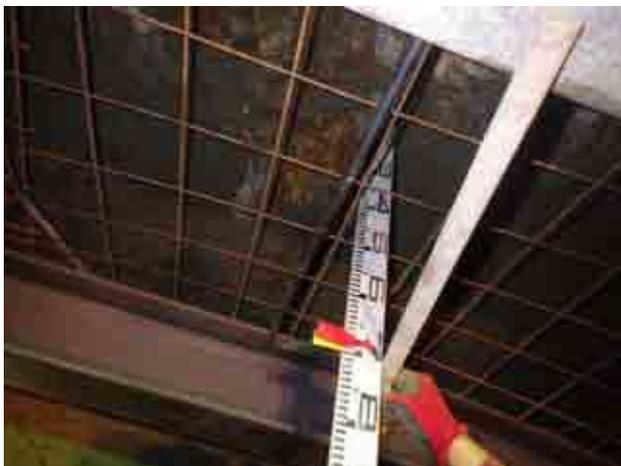
図-5 天端鋼管下部からの剥落 (t=700mm)

両坑口部の測点No. 26+78付近およびNo. 28+70付近において、図-5に示すように天端鋼管下部からの剥落が発生した。

剥落の原因としては、両箇所ともに地すべり面付近であり、地山が崖錐堆積物で形成されており想定以上に緩み大きいことが考えられる。

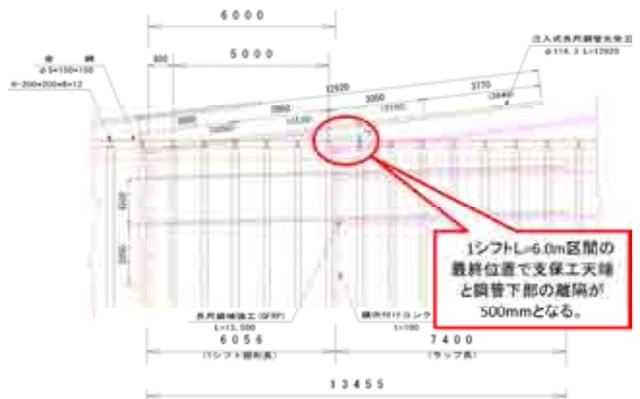
図-6 鋼管下部の剥落への対応策（起点側）

このような剥落が天端の大規模崩落へとつながる危険性があるため、補助工法断面を1断面追加（鏡ボルトについては起点側のみ追加）しシフト間隔を9m→6m（終点側9m→5m+4m）と短くすることによって、AGF鋼管と支保工の離隔を最大離隔900mm→500mm（終点側900mm→400mm）と小さくすることで対応した（図-6参照）。また、終点側坑口部においては、すべり面に沿って掘削するためさらに条件が悪くなるため、AGF注入量についても1.5倍（200kg/本）に増量することとして対応した。

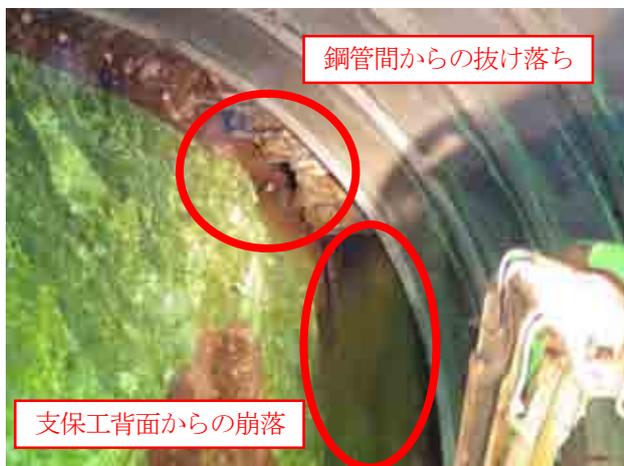
図 - 7 切羽肩付近からの崩落

層は砂と細かい破碎岩から形成されており、地山強度が低いことが考えられる。そのため、前述 b) にも記述したようにAGF工施工間隔を小さくすることによって大規模な崩落は防ぐことができたものの、鋼管間からの抜け落ちが発生したと考えられる。

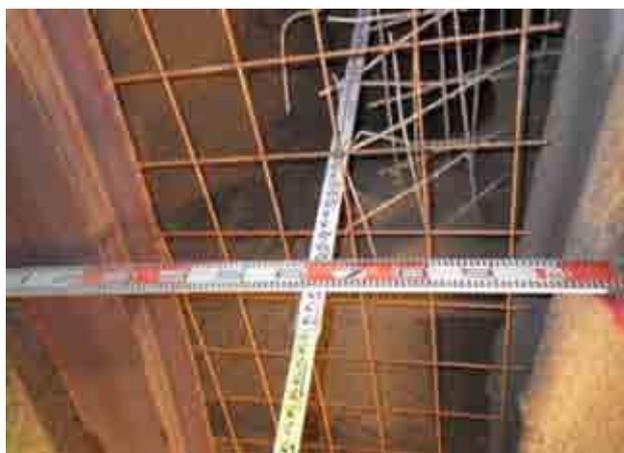
図 - 8 鋼管間からの抜け落ち (約4m)

今回の崩落は奥行きが約4m程度あり通常の吹付けコンクリートで充填することは困難である。そのため、一旦支保工を建込み、吹付けコンクリートを行った後に肩付近上部および支保工背面の2箇所から注入式フォアポーリングにて崩落個所の充填を同時に行った。注入材についてはAGF工法同様にウレタン系のシリカレジンをし、注入量については、崩落土砂量および崩落個所の検尺から算出した。

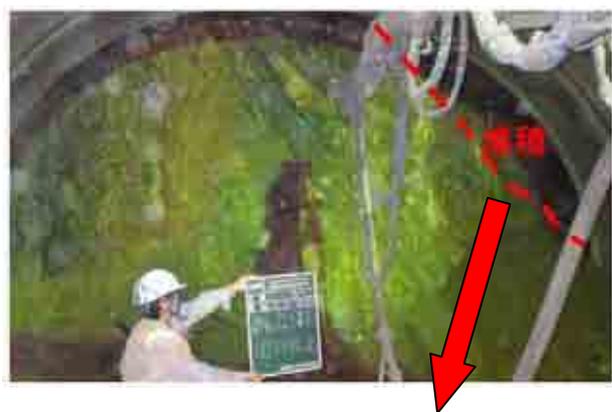
地山の地質が変わらず、掘削が進むにつれ土被りがさらに小さくなることから、今後の掘削においても同様の崩落が生じる可能性が非常に高いと言える。そのため、掘削前に注入式フォアポーリングにて抜け落ち防止対策を行うこととした。打設箇所については、図 - 9 に示すとおり鏡面より堆積層を判断し、その周辺について行うこととし、打設ピッチは鋼管間に配置するため、450mmピッチとした。また、必要に応じてAGF打設範囲端部付近についても打設を行うこととした。

図 - 9 堆積層に対する注入式フォアポーリング

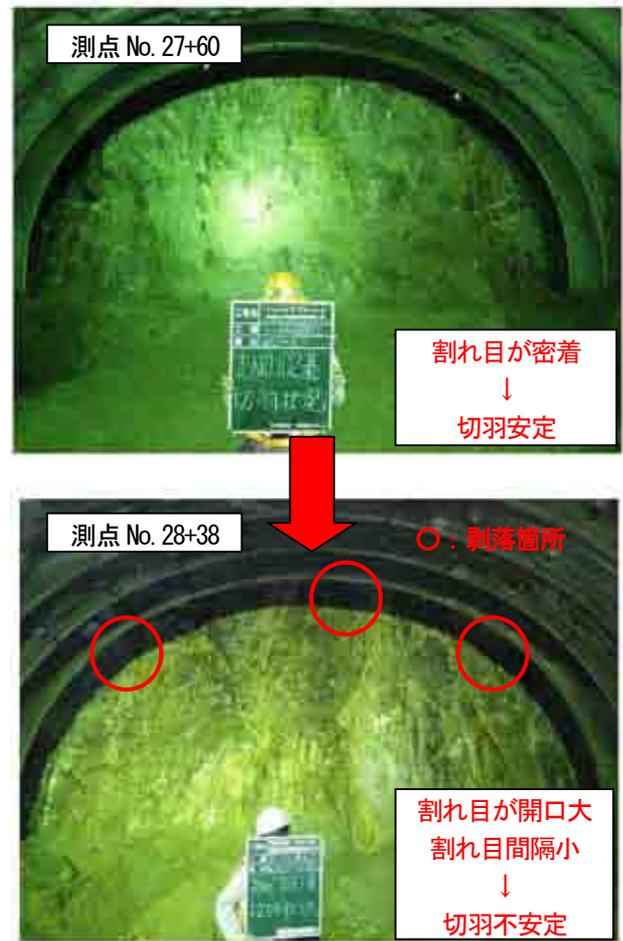
図-12 切羽鏡面の推移

しかし、掘削が進み終点側坑口部に近づくにつれて図-12に示すように地山の風化変色が著しくなり、割れ目の開口度も大きくなり天端および肩部からの剥落が多くなってきた。

ルト近辺での剥落は見られないものの、ボルト周辺に十分な固結体が形成されず割れ目間の接着力の低下したボルト間で剥落が生じたと考えられる。

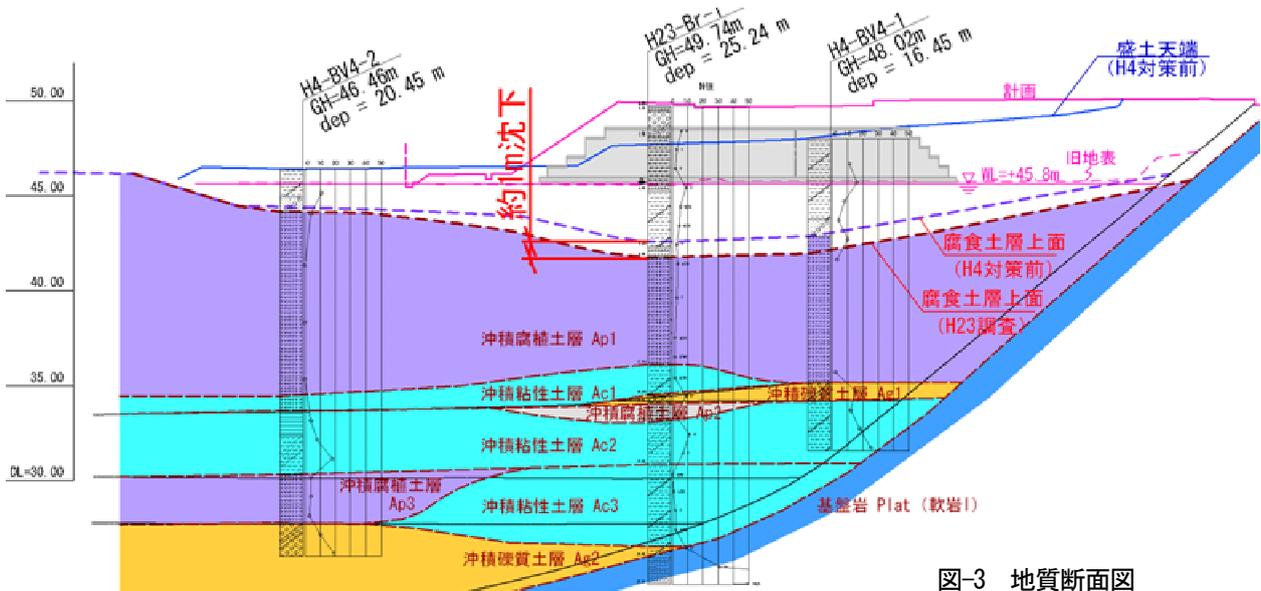
図-3 地質断面図

沖積腐植土層 (Ap1) の層厚は、建設時から約1m圧密されていた(図-3参照)。また、腐植土層の圧密降伏応力が、EPS工法対策前から2倍程度に増大し、現上載圧を上回っていることを確認した(図4、表-2)。

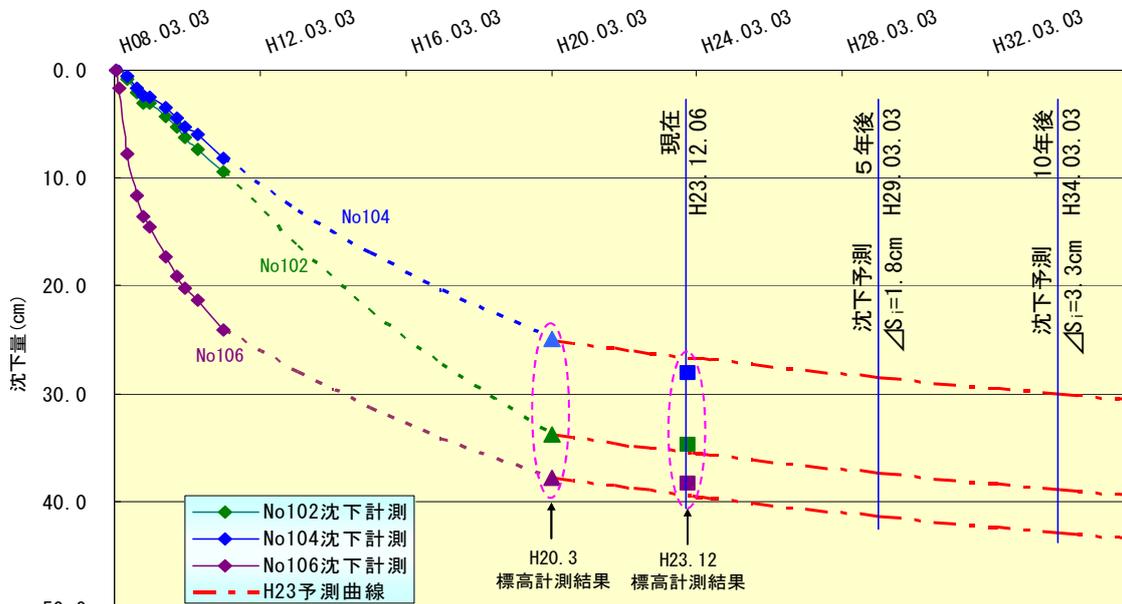
図-6 沈下曲線 (供用開始~将来予測)

将来の沈下量は、5年で2cm程度、10年でも3~4cm程度以下と小さく、また、平成20年3月~平成23年12月の約4年間の沈下量と推定曲線はほぼ一致している。

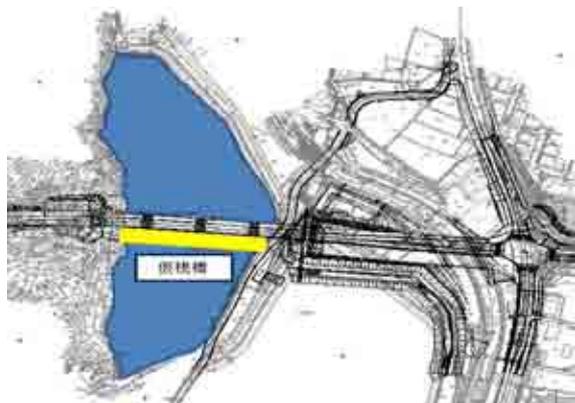
図-4 仮栈橋案

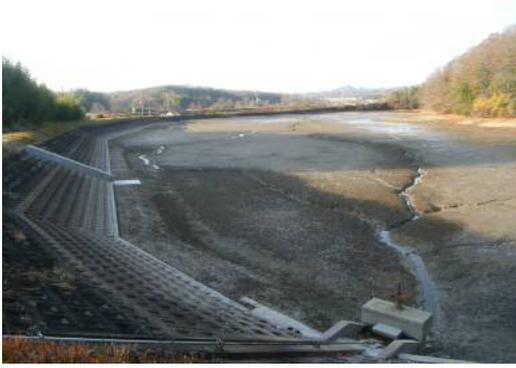
農閑期に池内を調査した結果、池底はヘドロ等が1～1.5mの厚さで堆積しており、そのままでは盛土が出来ない状態であった。また、施工中のトラフィックビリティの確保も容易ではないことから、施工ヤードも含めて浅層混合による地盤改良の検討を行った。

写真-1 着手前池底状況

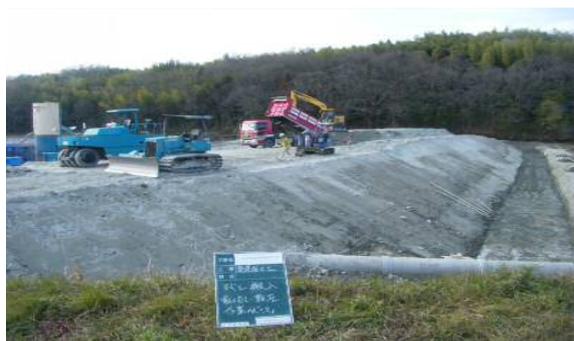
施工ヤードも含めた地盤改良が 1 月～3 月まで続く中、改良強度が確認出来たら、同時進行で仮設堤防盛土を行わなければ、農閑期中の入水ができない。よって仮設堤防盛土は 2 月中旬から開始した。盛土材は同じ山城南土木事務所 で工事中であった国道 163 号北大河原トンネルの掘削土を使用したことにより、1 日 3～4 00 m³ のペースで安定的に残土が運ばれ、3 週間程度で完了した。

写真-2 発生土搬入及び盛土状況

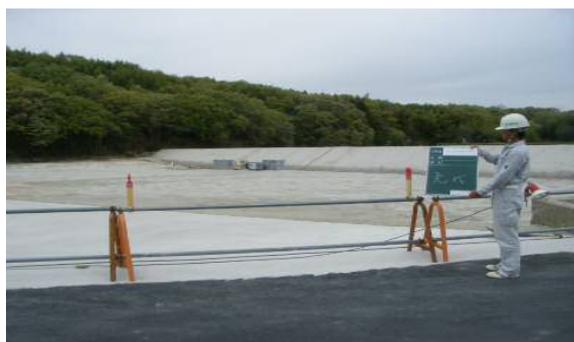
仮設堤防は3年程度で撤去するため、遮水シートで止水する遮水シート工法を採用した。シートはベントナイト系シートを採用し、シートの保護のために覆土をする。

写真-3 仮締切完了状況

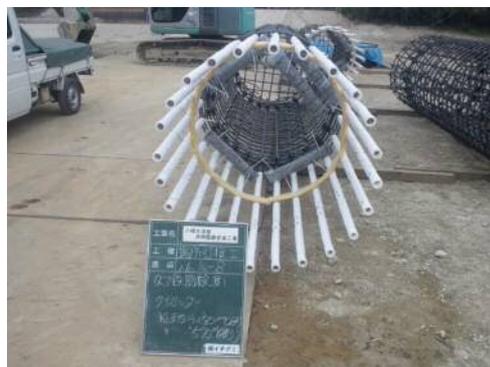
写真-5 クイカッター設置状況

鉄筋に沿って円形にクイカッターを設置するため、杭中心が水平に破碎されるとは限らない。よって実際の施工では最低でも15~20cm高い位置に設置することをメーカーより推奨されている。

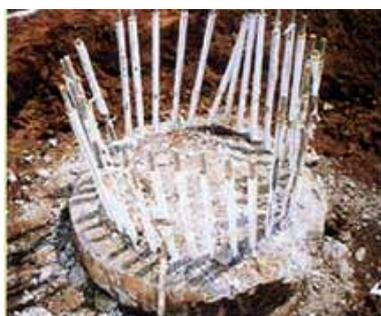
写真-4 人力はつりにより曲がった鉄筋の例

本工事で求めた技術提案の1つは『場所打ち杭施工時における杭頭処理に対する配慮』である。通常の杭頭処理は余盛りしたコンクリートをブレイカーによって人力ではつるのが一般的であるが、振動やブレイカーが鉄筋に接触するなど鉄筋損傷の恐れがあり、騒音や粉塵など環境への影響も大きい。

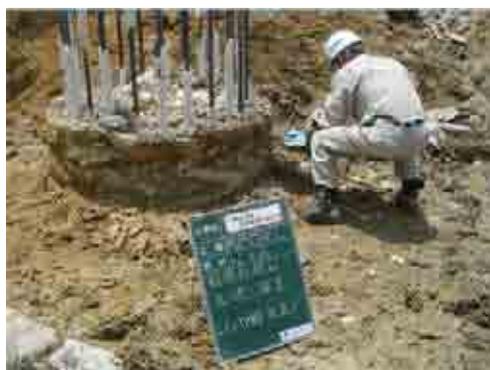
そのため、静的破碎剤より下は通常工法と同様のはつりが必要となる。はつりの絶対量は減らせるが、鉄筋へのブレイカーの接触をゼロにするものではない。

写真-7 仕上げはつり状況

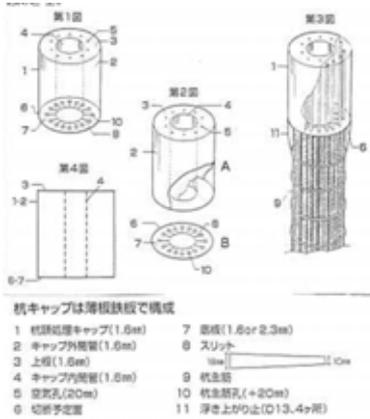
図-11 杭キャップ構造図

場所打ち杭の杭頭部にあらかじめドーナツ状のキャップを被せて杭主筋を保護し、杭キャップ底板の主筋孔と放射状に設けたスリットによりスライムのみ杭キャップ内に流入させ、コンクリートは入らない構造である。ドーナツ状の構造により、杭主筋にコンクリートの付着がなく、無損傷で杭頭処理を行うことができる。

キャップはクレーン等で吊り上げれば容易に外れ、残ったドーナツの穴の部分は重機で吊り上げることで余盛り部分だけが折れて取れる。キャップ内部にはブリージング水や不純物が堆積しているが、スコップ等で掻き出すだけで除去できるため、はつり作業を大幅に減らすことができる上、鉄筋とブレイカーが接触することなく杭頭処理ができた。

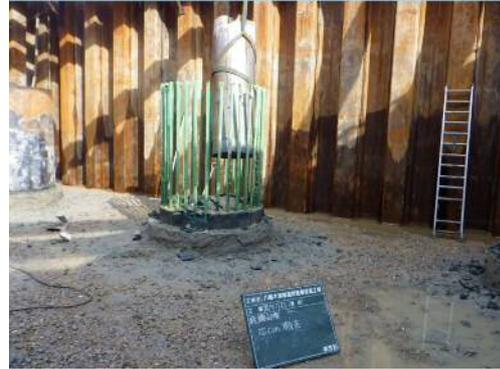
写真-10 キャップ芯吊り上げ状況

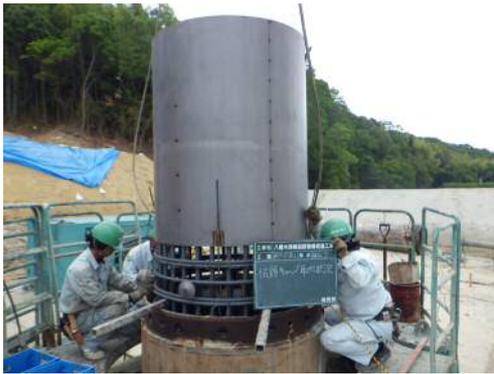
写真-8 杭キャップ設置状況

キャップにより筒の内部にはコンクリートは充填しないが、ドーナツの穴の部分と、キャップとケーシングの隙間にはコンクリートが回るため、打設後にキャップ周りのはつりは必要となる。

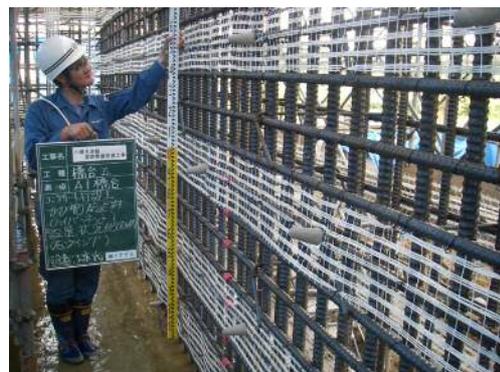
写真-11 ハイパーネット設置状況

予めひび割れが予想される方向や箇所に対し集中的にネットを敷設することによって、従来工法より低コストで効果的にひび割れを抑制することができる製品である。鉄筋組立後に装着するだけなので、施工性にも優れる。

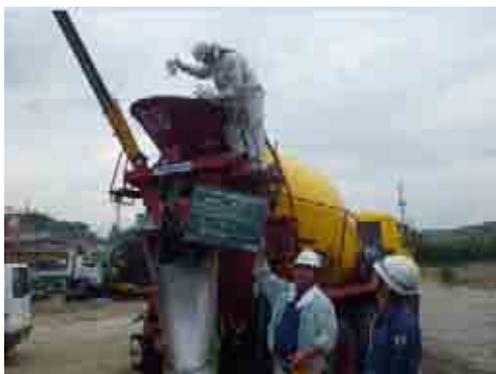
コンクリートに混合・攪拌することで、初期ひび割れの約93%を抑制することができる。施工時はアジター

ター車に投入し攪拌してから打設するだけであり施工性も良い。

写真-13 アジテーター車投入状況

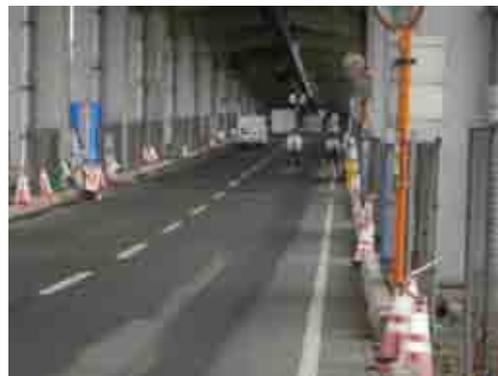
八条高架橋下の橋脚間(W=7.0m)を2車線道路として自動車用に利用されていた。これまでは、橋脚の周りを金網で管理していたため自転車及び歩行者は車道の隅を通行していた。(写真-2)

写真-2 整備前の状況

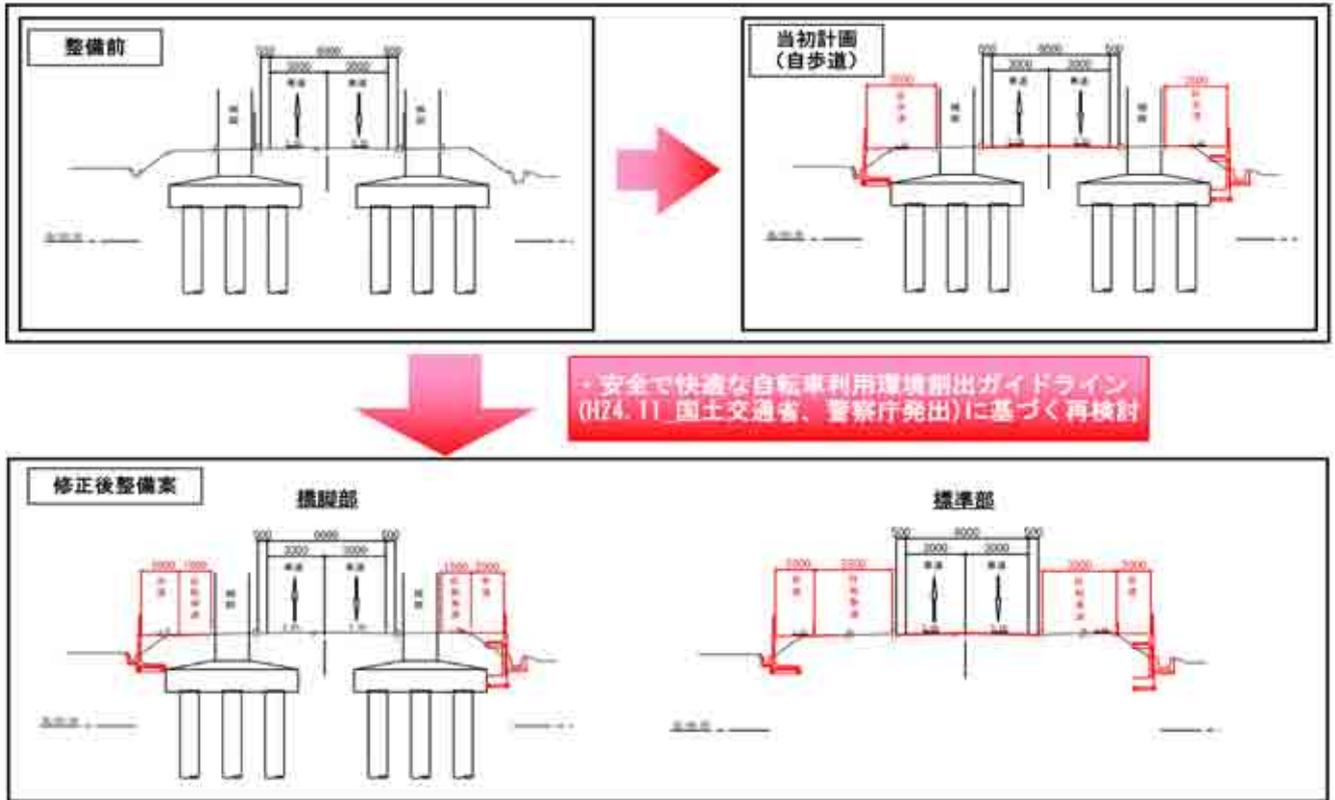
図-6 整備計画横断面

橋脚部分の整備全幅員は約3.5mのため、自転車走行空間を歩道と構造分離して幅員を確保するためには、自転車道の幅員を道路構造令の縮小規定にあるW=1.5mにする必要がある。また、自転車と歩行者の分離については、モデル地区で設置している横断防止柵を分離構造として当初採用した。(図-6,7)

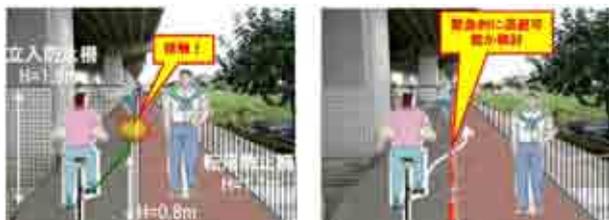
当該区間の橋脚横に自転車道を設置するためには、現況の空間幅の制限より、自転車道の幅員は道路構造令の縮小規定であるW=1.5mを採用せざるを得ない。また、過年度のモデル地区でも採用してきた横断防止柵での分離構造を採用すれば、すれ違い時の接触等の恐れがあり安全性が低いと想定される。(図-8)

図-8 分離構造の対比

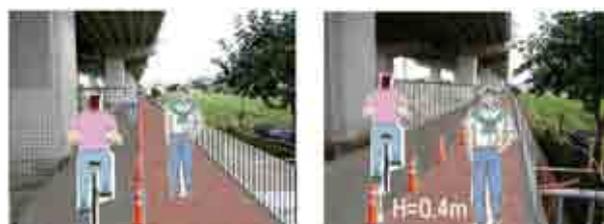
よって、実証実験の結果、ラバーポールの間隔は150cmが最も走行性・安全性に優れており、分離構造としての用途もある程度満たすことが考察された。さらに、幅員1.5mで橋脚と防護柵に挟まれることによって生じる閉塞感も、ラバーポールに置き換えることによって解消される。また、経済性や退避時の接触等を考慮したラバーポールの高さを詳細に比較検討した結果、H=400を採用することとした。

この結果をもとに当初計画を修正して現場の施工に反映することとした。(図-11)

図-11 整備イメージ (H=400、@150cm)

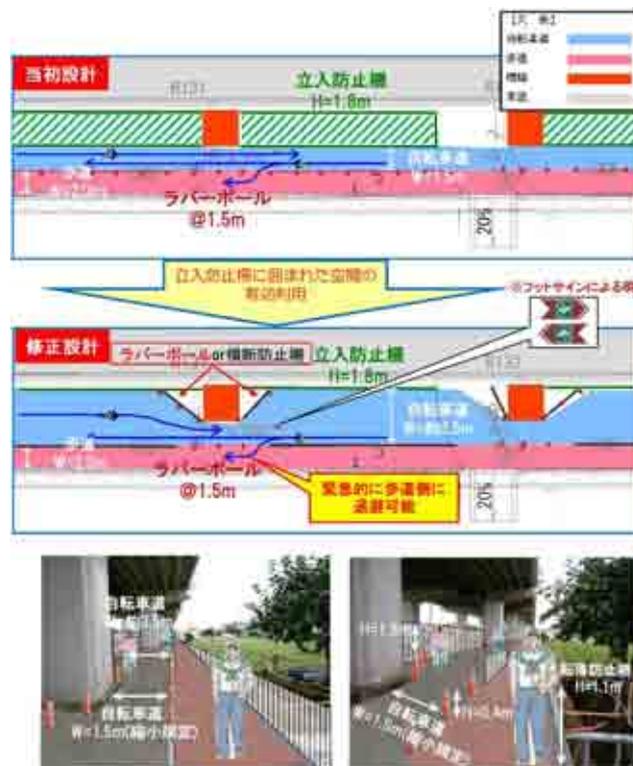
図-12 整備イメージ (橋脚間有効利用)

また、橋脚間に設置されていた立入防止柵を撤去し自転車道として有効利用することによって、より利便性を高めることができた。(図-12)

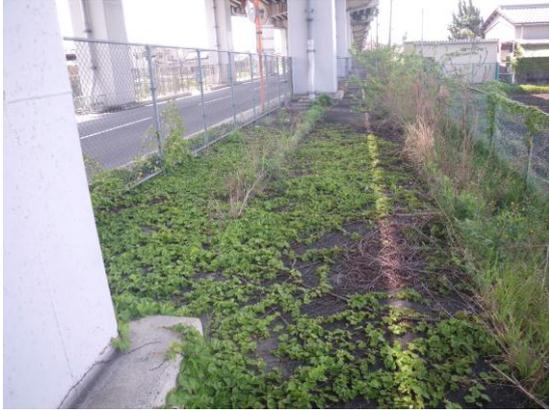
写真-3 整備前の状況

実証実験にて採用した整備計画を現場に反映させ施工を行った。(写真-3,4)

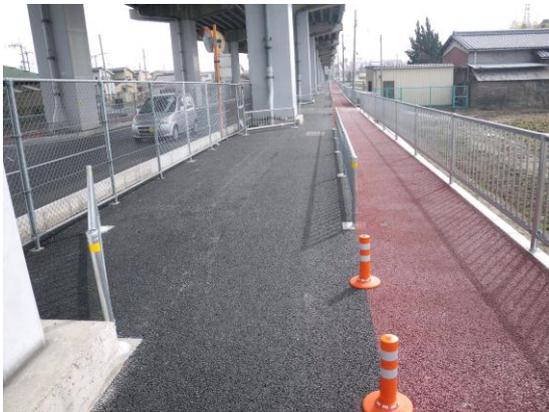
写真-4 整備後の状況

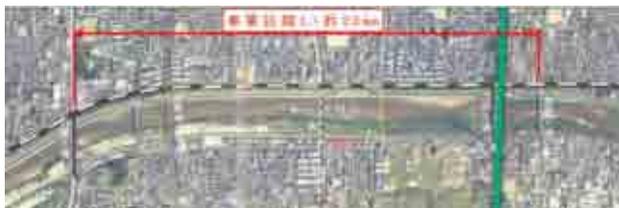
今回、掘削した砂を混合処理することを試みたのは、大和川右岸 8.5 km から 10.8 km の約 2.3 km 区間（大阪市東住吉区住道矢田地先から大阪市平野区瓜破地先の間）で実施した堤防強化と側帯整備の盛土工事である（図-2、図-3）。工事は4区間（4件）に分けて発注・施工した。

図-2 堤防強化と側帯整備区間

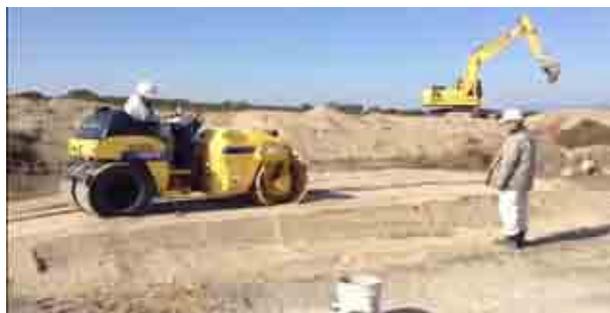
河道掘削した土砂は目視でも細粒分が少ない土砂であった。写真-1 に示すとおり仮置場で試験的に転圧施工を実施した。結果、十分な締固めが出来ず、写真-2 のとおり簡単に崩れる状況を確認した。

写真-1 転圧試験の状況

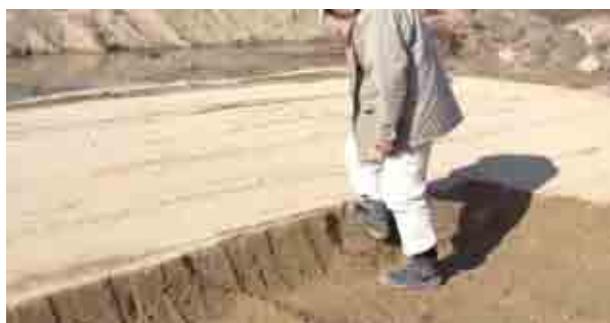
写真-2 転圧後、締まってないため簡単に崩壊した次に試料採取し室内試験を行った。河道掘削した土砂と併せて、隣接して仮置きしている大阪府の建設発生土も採取し、「土の含水比試験」（JIS A 1203）、「土の粒度試験」（JIS A 1204）、「土のコーン指数試験」（JIS A 1228）を実施し、河川土工マニュアル（2009 年 11 月）を基準に築堤材料としての適否を考察した。

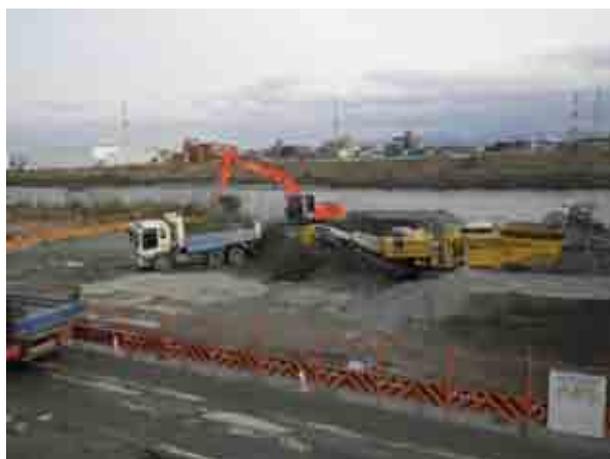
写真-3は自走式土質改良機「リテラ」による二種混合、写真-4は移動型建設土有効利用システム「土壌くん (NETIS)」による三種混合、写真-5はスタビライザによる混合状況である。

写真-3 リテラによる混合作業状況

日当たりの攪拌能力はリテラによる二種混合は日平均で570m³、土壌くんによる三種混合は日平均570m³、スタビライザは日平均600m³の結果で大きな違いは無かった。

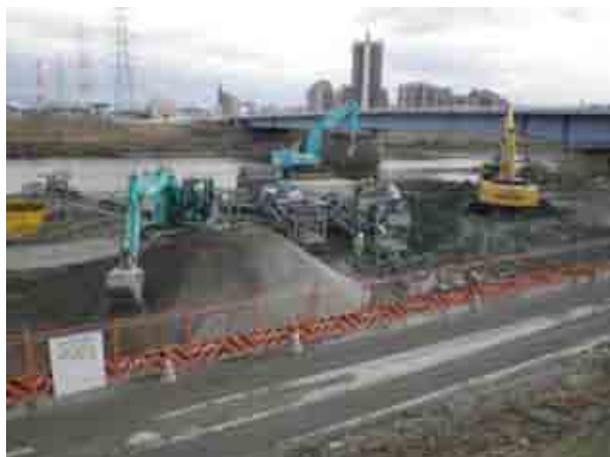
写真-4 土壌くんによる混合作業状況

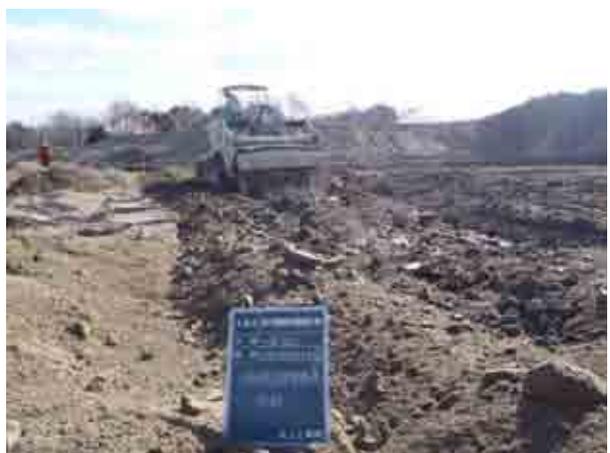
写真-5 スタビライザによる混合作業状況

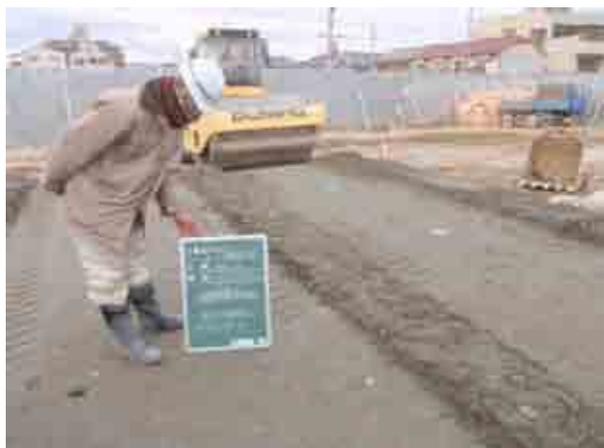
締固めの施工についても河川土工マニュアルのとおり巻きだし厚30cmとし、締固め度も品質管理基準

にある平均 90%以上(下限値 85%)を満足して施工がなされた(写真-6)。

写真-6 二種混合した盛土材の試験転圧状況

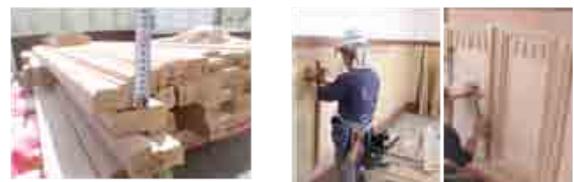
腰板の施工状況 (材料検収、割付)
写真-3 事務室内装飾 ～蛇腹・腰板～

蛇腹の施工状況 (材料検収、取付、塗装)

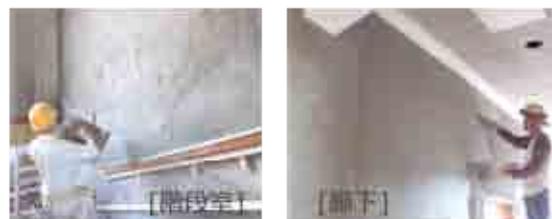
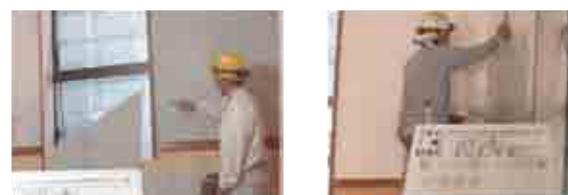
漆喰施工状況（下地調整、材料練り混ぜ、仕上げ）
写真-5 漆喰仕上げ

壁面の漆喰は既存の躯体の精度がよくなかったため、プラスター系の軽い材料で不陸を調整した後に、漆喰で仕上げています。プレミックスタイプの材料を使用し、品質管理も比較的容易に行うことができました。

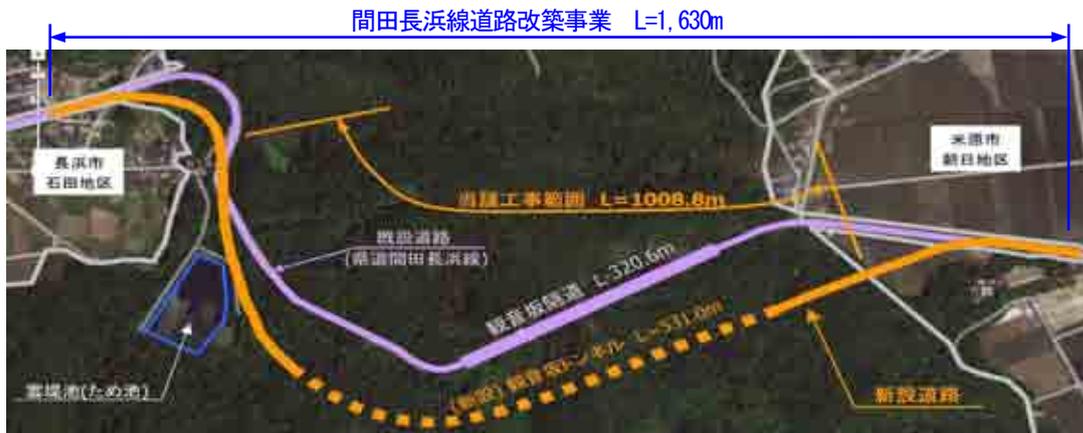
図-2 事業全体図

本工事は、そのうち施工延長1,008.8mの道路改良工事であり、延長531mのトンネルを含んでいる。トンネルは、内空断面64.9m²の自歩道を有する2車線断面であり、

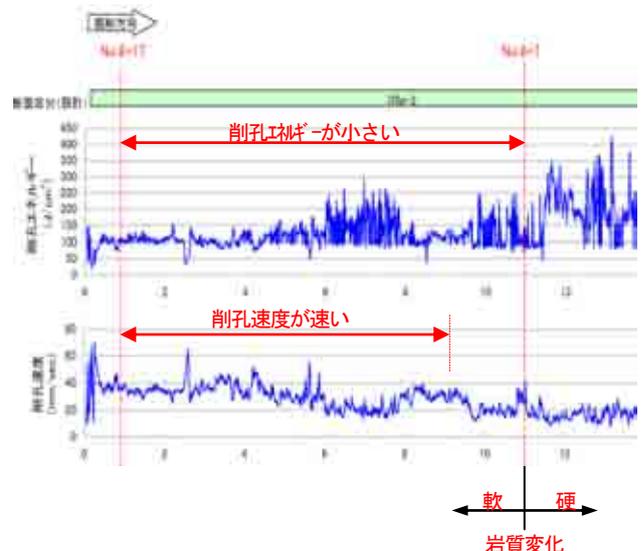
図-6 削孔検層データ (No. 8+17～No. 8+7 付近)

- 2区間 (No.8+17～No.8+7, No.7+0～No.6+90) において、他の区間と比べ、削孔エネルギーが小さく、削孔速度が速くなっていることから、破碎帯あるいは比較的脆弱な地山が出現する (図-6 No.8+17～No.8+7の例)。
- 3区間 (No.7+83～No.7+74, No.7+39～No.7+29, No.7+14～No.7+4) において、繰り返し大きく振幅する結果を示したことより、亀裂が発達した不均一な地山が出現する。

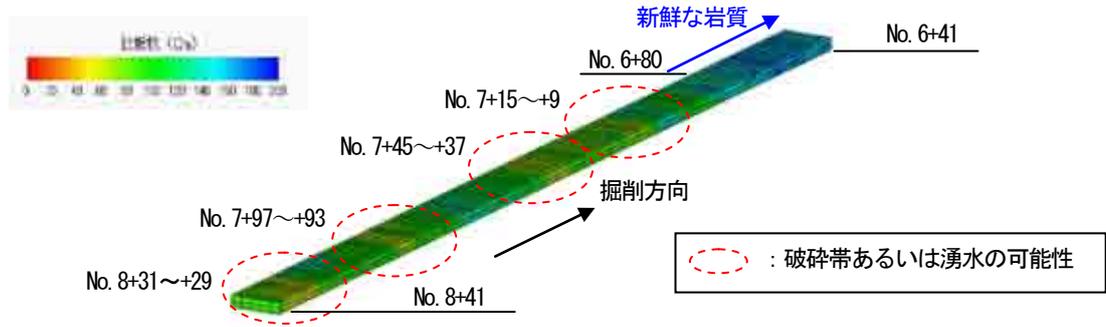
図-7 3次元比抵抗分布

- 図-7に示すように、4区間（No.8+31～No.8+29、No.7+97～No.7+93、No.7+45～No.7+37、No.7+15～No.7+9）において75Ωm程度の低い抵抗値を示したことより、破碎帯のような脆弱な地山あるいは多量の湧水が存在する可能性がある。
- 先の区間のように部分的に低い比抵抗値を示す部分はあるものの、事前資料の報告に比べ全体的に安定した地山である。特に、No.6+80以深については150Ωm以上の高い比抵抗値を示したため、新鮮な岩質であり安定した地山である。

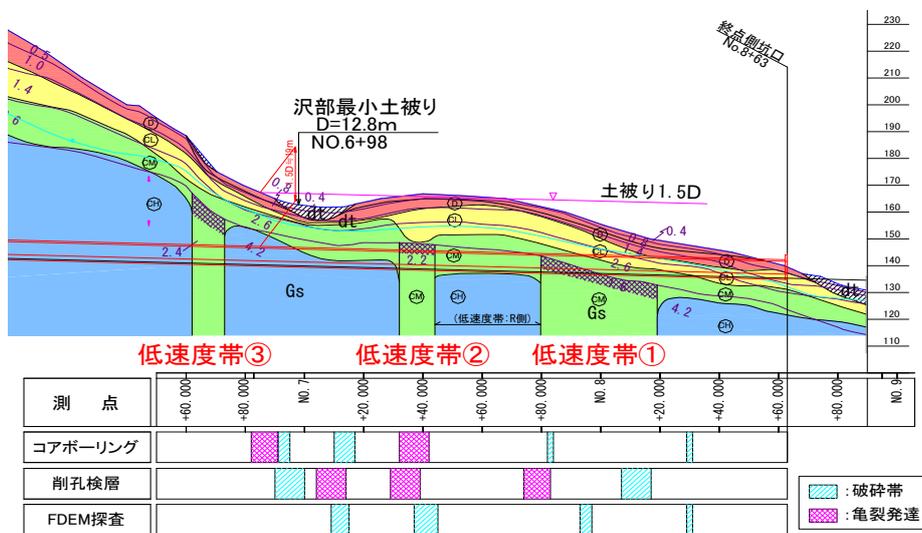
図-8 推定破碎帯分布図(調査結果)

- 低速度帯①～③において、破碎帯あるいは亀裂が発達している範囲は限定的であり、全体的に事前調査結果に比べ安定した地山と想定される。
- 低速度帯①において、破碎質な地質と想定される区間は各調査結果でばらつきが見られた。これは、断面内の調査位置の違いにより生じたものと推定され、部分

- 低速度帯②は、亀裂が発達した地山と想定され、天端・切羽からの抜け落ちが発生しやすい地山である。
- 低速度帯③より手前の沢部に近い箇所脆弱な地山が確認されたことにより、推定される低速度帯③よりも手前で湧水が発生する恐れがある。

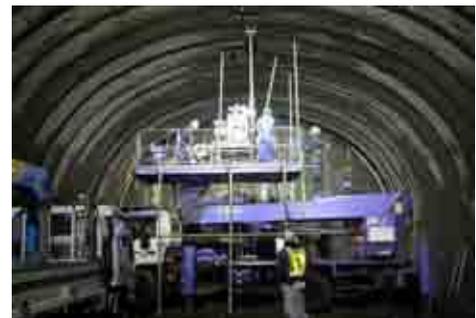
写真-1 ボーリング調査状況

調査時の削孔速度等の削孔時データ採取に加え、礫層や破碎質地盤においてもコアを効率的に採取できる全油圧式ロータリーパーカッションドリル「アロードリル」による急速コアボーリングの「ワイヤーライン工法」を採用した。

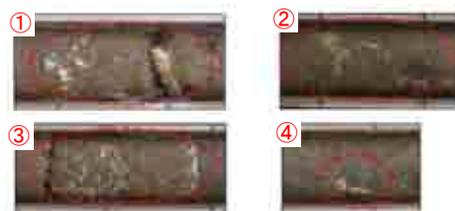
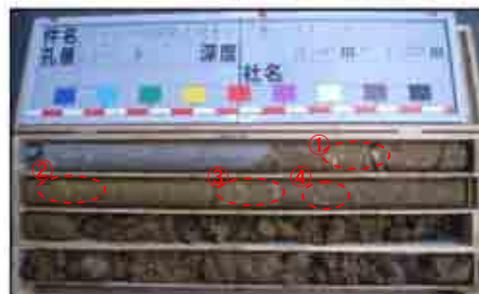
写真-2 コア写真 (No. 8+19)

・No.8+19では、φ5～80mm程度の岩片が混入する崖錐堆積物の中に、No.7+40では、主としてDL～CL級の緑色岩で、一部角礫状を呈する部分においてそれぞれ硬質の改良材が点在していることが確認できた。このことより、天端部の脆弱部分は掘削補助工である注入式フォアボーリングにより適切に改良されていると推定できる。

注入確認ボーリングの結果を写真-2、写真-3に示す。

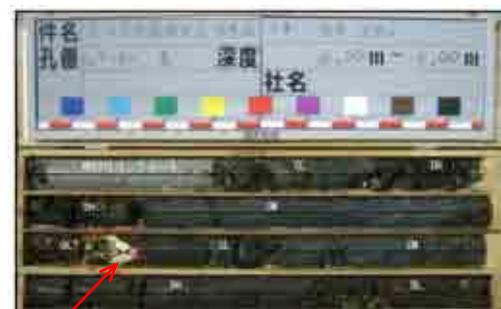
写真-3 コア写真 (No. 7+40)

改良材

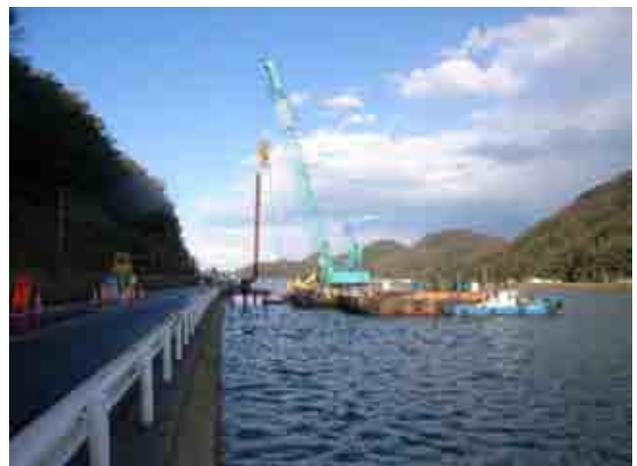
写真-2 矢板打設状況

そのため、鋼矢板打設を当初予定していた、ウォータージェット併用バイブロハンマ工法で行ったが打設不能であったため、打込み工法を再検討した。

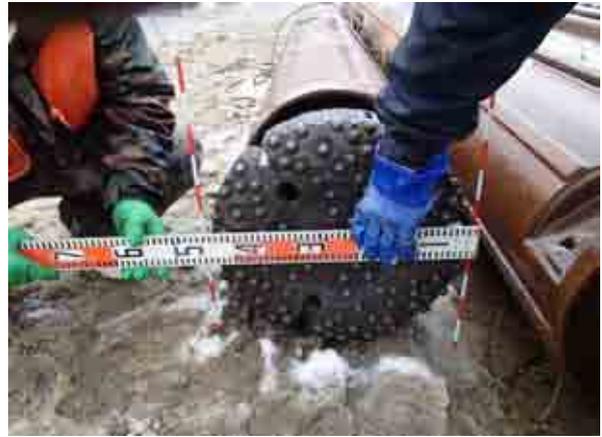
写真-3 DHビット部

その結果、硬質地盤クリア工法・ロックオーガ工法・ダウンザホール併用超高周波バイブロ工法から工法比較をし、ダウンザホール (以下、DH という) 工法を選定した。(表-1、写真3~4)

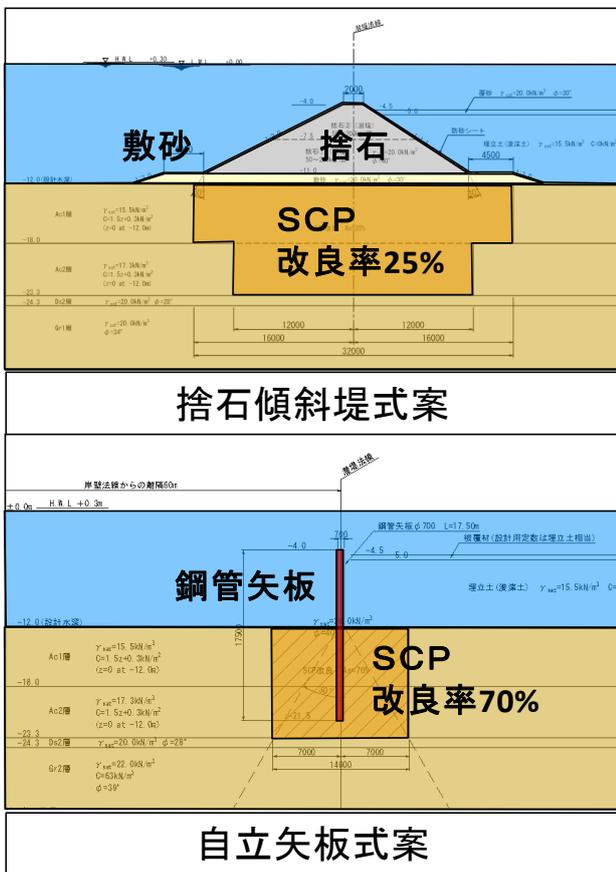
図-3 比較検討断面

舞鶴港に在港している作業船で経済的な施工が可能であること、SCP地盤改良25%の低改良率での施工が可能、且つ環境にも配慮できることから、捨石傾斜堤式案を採用した。

潜堤断面の天端高は作業船の航行が可能となる4.0mとし、天端幅は施工性を考慮して2.0mとした。法勾配については安定性の観点から堤内側を1:1.5、堤外側を1:2.0とした。SCP地盤改良に先立ち、海底の地盤面には敷砂層を1m造成し、SCP25%改良を行う。次に捨石を-7.5mまで1次投入し、圧密放置期間を設け、捨石の自重による圧密及び地盤の強度増加を図ることで経済性に配慮を行

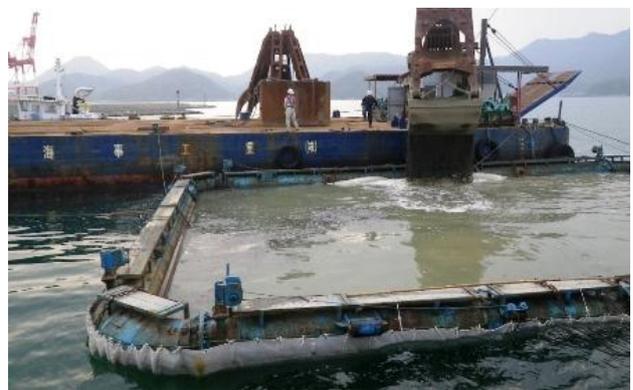
図-5 敷砂投入状況

敷砂の施工に当たっては、汚濁拡散をさせないよう汚濁防止シートを取り付けた汚濁防止柵を利用し、ガットバージ船で静かに砂を投入し、均しを実施した。(図-5)

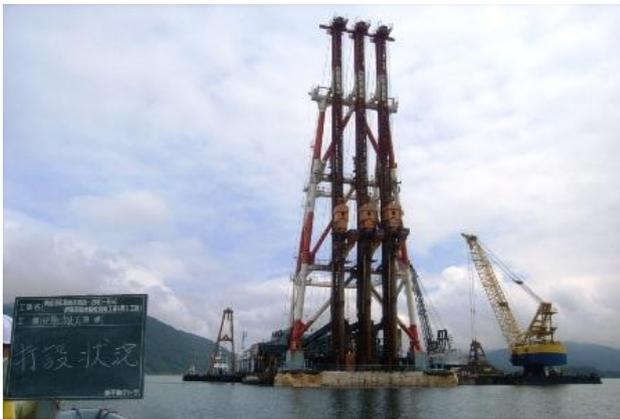
図-6 SCP船による地盤改良状況

SCP改良は、SCP船による海上打設を行った。(図-6)

SCP造成による盛上り土については、予測では0.8m程度盛り上がるとされていたが、平均1.3m程度と予測を超えた盛り上がりが生じた。このため、想定していた断面と比較すると、1段目の捨石量が少なくなり上載荷重が減少することから、捨石断面形状を変更し、安定計算を確認するとともに圧密放置期間の見直しを行った。断面変更の流れを図-7に示した。

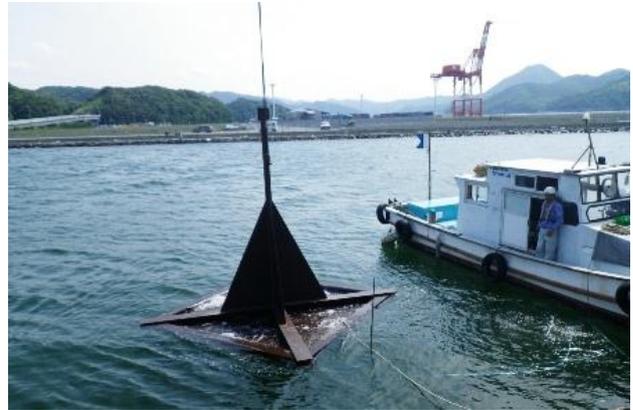
図-8 沈下板設置状況

動態観測は、捨石1段目の施工前に沈下板を設置し、次に捨石1段目の施工。1段目の継続的に観測を行った。(図-8)(図-9)

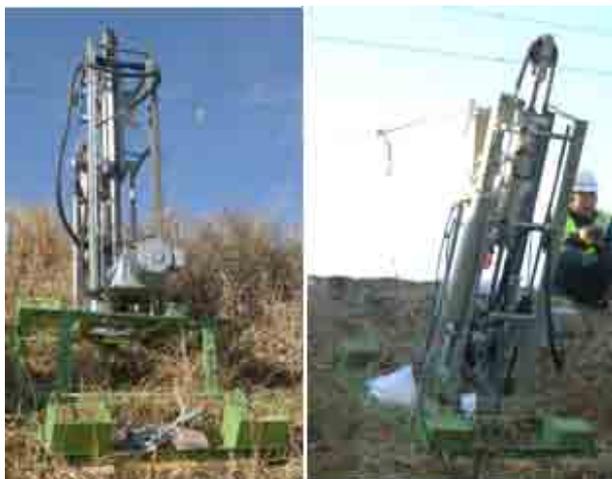
図-2 NSWS試験機設置状況 左)鉛直, 右)傾斜方向

- 回転数，载荷荷重から換算N値，支持力，一軸圧縮強度の算出(1.08mピッチ)
- 貫入速度の設定(可変)による貫入自動停止機能
- 自沈～軟弱層を含め，土層構成の詳細な把握
- 鉛直，傾斜，水平方向の貫入測定
⇒構造物直下の試験，同一地点での二次元，三次元的プロファイリング，すべり面や軟弱層厚など地盤変状の特定

図-2に本体装置の設置状況写真を示す。

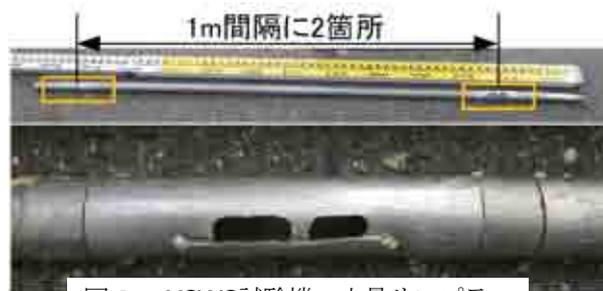
図-6 NSWS試験機 少量サンプラー

試験孔の土質は、試験時の貫入音とサウンディング試験終了後に図-6に示す逆回転の機構による少量サンプラーを用いた採取試料の観察によって決定した。

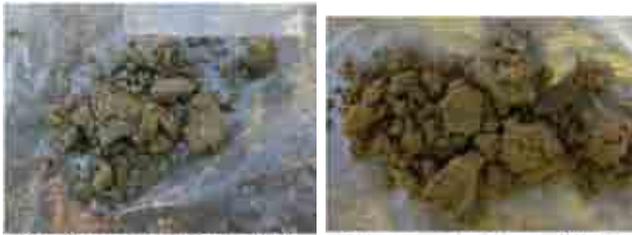
図-7に採取試料の一部を示し、表-1に監察結果を示した。

GL-3.2m シルト混じり砂 (盛土材) 灰含水少
GL-5.5m 砂質粘土 (地山) 褐灰 含水少

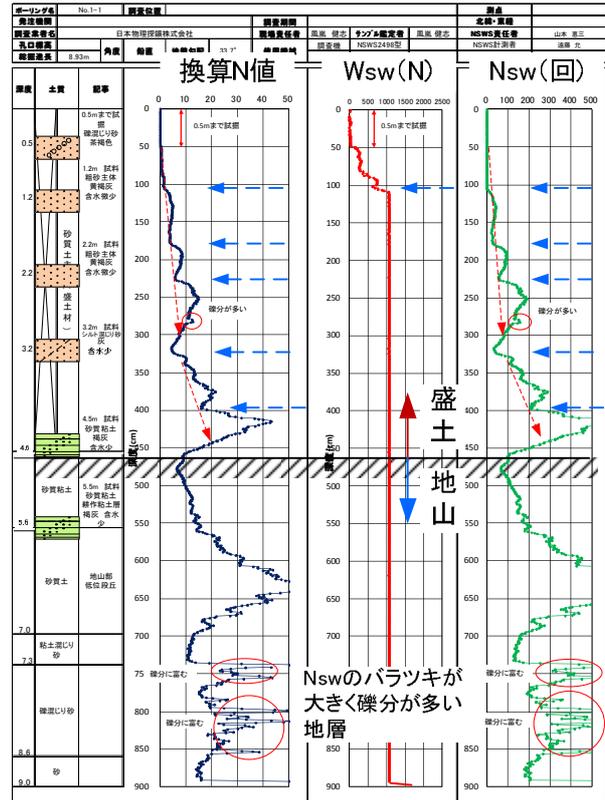
図-8 盛土A ①地点鉛直方向 試験結果図

換算N値の結果に注目すると, 深度1~3.2mでは0→10, 深度3.2~4.2mで10→20と漸次増加する傾向に加え, 0.5~1mの間隔で5箇所段階状の変化(0.1m間で急な上昇)が特徴的である。この変化点は, それぞれが盛土施工段階の転圧上面の位置に相当するもの考えられる, このうち

GL-3.2mの境界は土質, 色調, 換算N値の増加傾向が異なることから, 上部盛土と下部盛土の境界面と考察される。

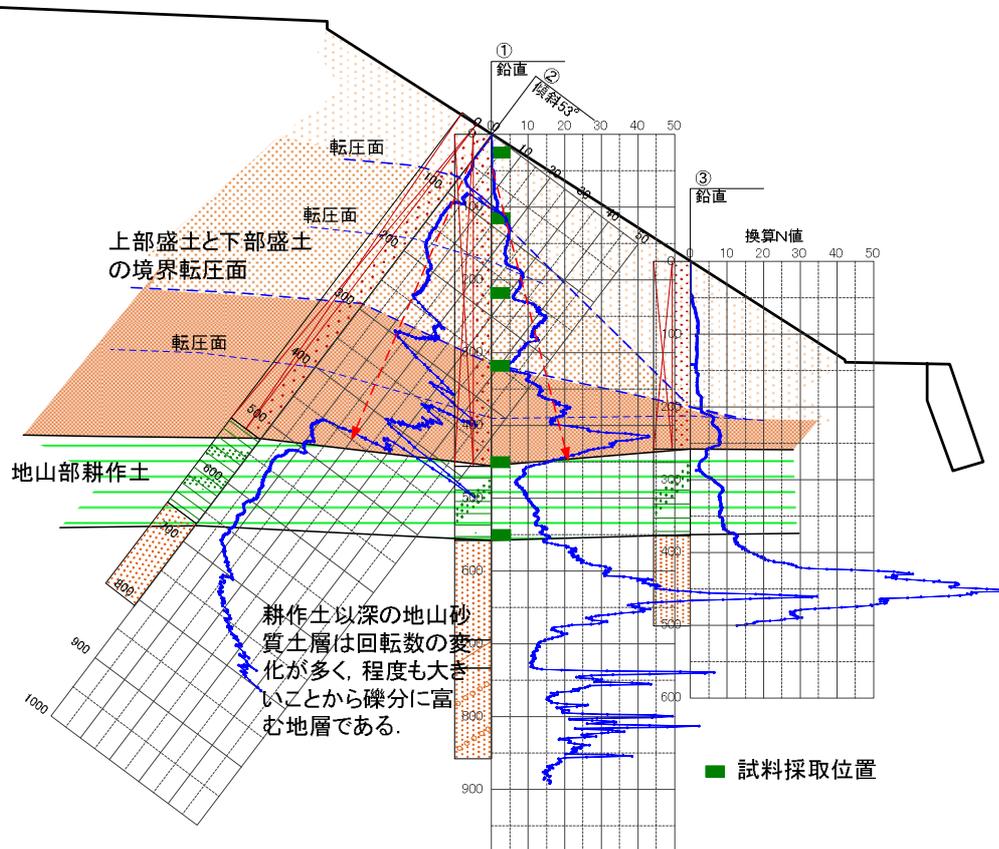
図-9 盛土A サウンディング試験結果横断面図

図-9には横断面を示した。傾斜方向②の結果は鉛直方向①の結果同様, 深度1mから換算N値が漸次増加し, 転圧面を示す変曲点も類似した結果であり, 図-9に示す土層構成が推定された。一方, ③地点では深度2mまで, 換算N値 ≤ 4 で, 非常に軟らかい相対密度となっていることも判明した。

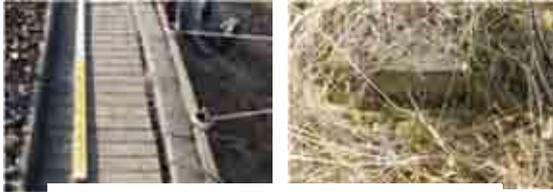
図-10 盛土B 開口変状 痩せ変状

盛土Bは、図-10に示すように、法肩部に開口、型枠工上部に沈下(痩せ)の変状が認められている。したがって、調査地点は図-11に示すように、この変状部の法肩近傍縦断に鉛直方向3箇所、傾斜方向1箇所を設定した。

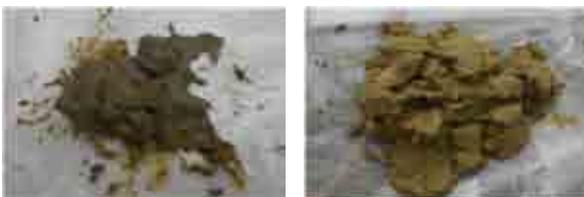
図-14 ①地点GL-3.2m, ③地点GL-3.4m

盛土Aと同じく盛土Bは砂質土主体であるが、盛土Aでは換算N値の深度方向増加の傾向を示したのに対し、盛土Bの①鉛直孔ではGL-4mまで、②傾斜孔ではGL-5mまで換算N値 ≤ 4 の「非常に緩い」相対密度であることが判明し、特に、①鉛直孔のGL-3.0~3.5m間は300~400Nの载荷で自沈する極めて緩い状況であり、試料採取の結果(表-2, 図-14)から、含水が多く、飽和状態に近いことが確認された。

採取深度(m)	土質	盛土材	色調	含水状態
1.2	礫シルト混じり砂	盛土材	淡黄灰	少ない
2.2	粘土混じり砂		淡黄灰	少ない
3.2	砂質シルト		黄褐	多い
4.2	礫混じりシルト質砂		黄褐	多い
