瀬田川水系砂防における山腹工技術について

田畑 至啓¹・山本 健二²

明治11年より実施してきた瀬田川水系砂防事業は、平成25年度末をもって事業を完了した。瀬田川水系砂防では、先人達により様々な工法が試行錯誤のうえ実施され、確立した山腹工技術により、山は緑を取り戻すに至った。その山腹工技術をとりまとめるとともに、その技術を伝承するため、取り組んできた活動についてとりまとめたものである。

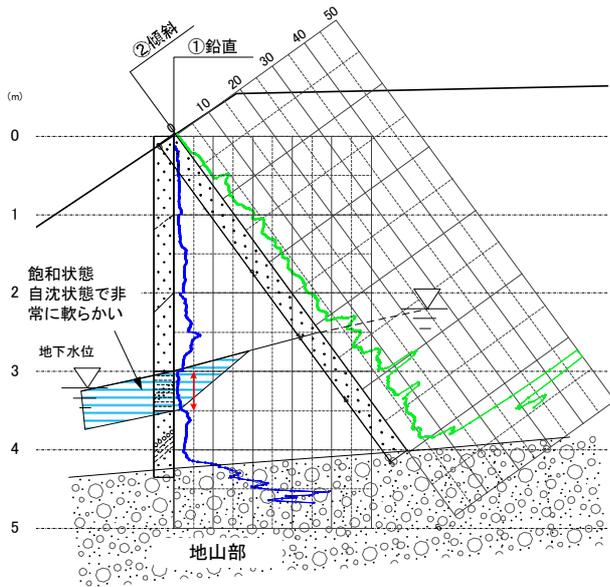
図-15 ①②地点 換算N値 横断面図

図-15, 16に①②地点の横断面図, ①-③-④の縦断面図を示した。

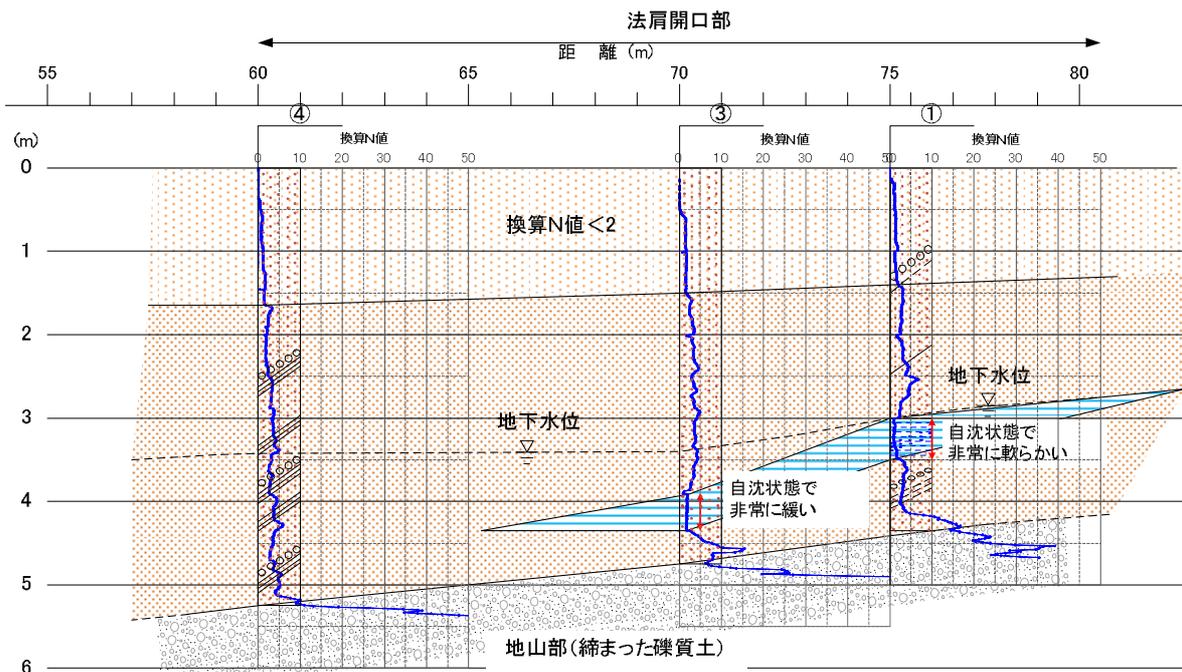
図-16 ①③④地点 換算N値縦断面図

縦断面図に見るようにその範囲において換算N値に増加傾向は認められず、深度4m付近まで、換算N値が5以下の緩い砂質土主体の層である。そして、①と③では深度3mと深度4m層厚0.5mの極めて緩い飽和粘性土層が検出された。この緩い範囲は、盛土中央部への広がりはないが、法肩部の開口変状、法面の沈下の範囲と呼応しており、変状の要因の一つと考えられる。

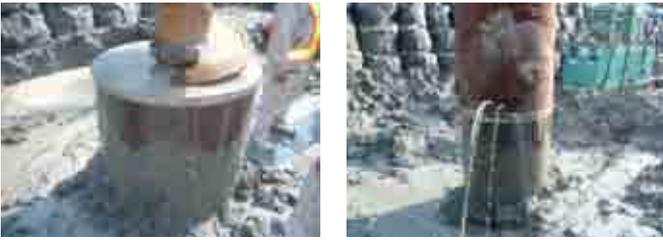
図-10. 被圧地下水溢れ出し状況

中杭④～⑤及び上杭の継ぎ溶接時において、鋼管杭下端部が被圧帯水層に位置すると、管内中空部より被圧地下水が上昇して杭頭部より溢れてくる状況となり、継ぎ杭溶接が不可能となった。(図-10)

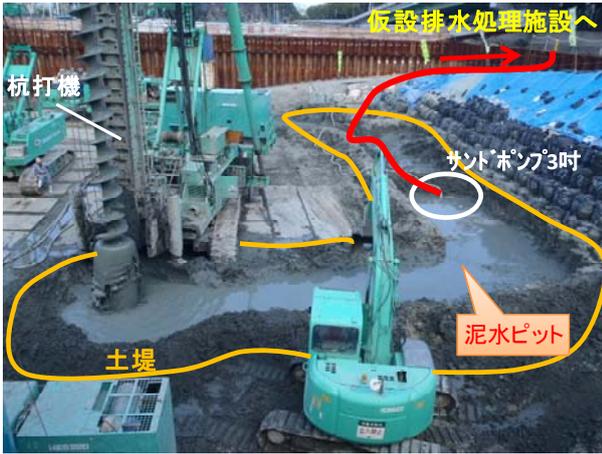
図-14. 泥水ピット設置状況

その結果、鋼管杭88本全てにおいて被圧地下水が発生したが、土堤および仮設排水処理施設の設置により迅速かつ適切に泥水を処理することで、施工基盤上のドライワークを確保し、施工効率の低下を防ぐことができた。(図-14, 15)

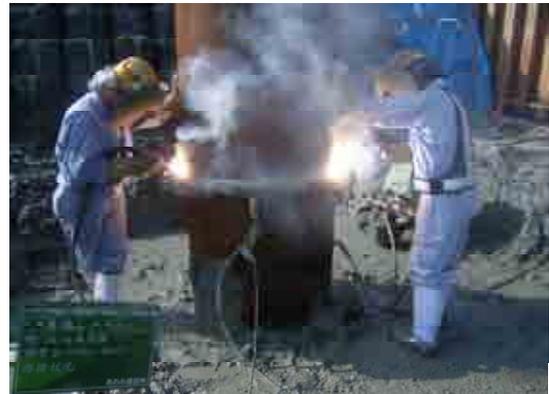
図-17. 継ぎ杭溶接作業状況

作業はオーガーヘッドを鋼管杭下端より1D先行して掘削を行い、先行掘削した箇所までを圧入し、このサイクルを繰り返すことで鋼管杭を徐々に沈設させていく。今回、継ぎ杭溶接時において被圧地下水上昇を抑える必要があったことから、被圧地下水の発生が予想される砂礫層の手前(砂混じり粘土・シルト層)からオーガー掘削を止めて排土を中断させ、鋼管杭のみを先行圧入させて継ぎ杭溶接位置まで下げていく方法をとった。なお、本工事では長尺杭の施工のため、十分な圧入力を備える大型杭打機(DH658-135M)を使用していたことから、ある程度の先行圧入が可能であった。

この対策を行うことで、鋼管杭下端部に粘土・シルトによる蓋が形成され、被圧地下水が杭中空部に流入して

くるのを抑制することで、被圧地下水が継ぎ杭位置から溢れ出てくることはなくなった。

結果、良好な溶接環境を維持することができ、継ぎ溶接部の品質低下を防ぐことができた。(図-16, 17)

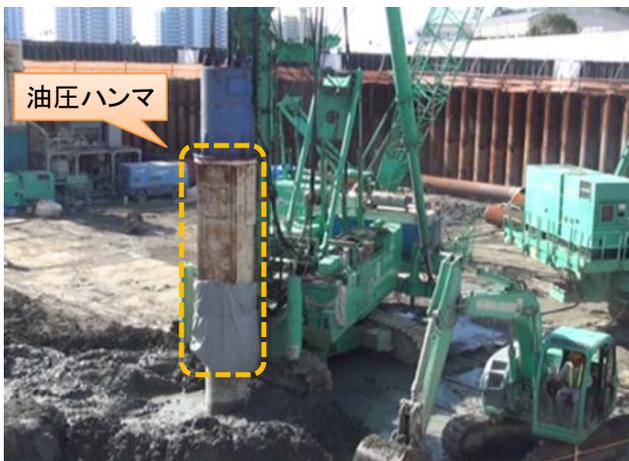
図-19. 油圧ハンマ打設状況

油圧ハンマの使用は特定建設作業になることに加え、当該地域が特に騒音・振動に配慮すべき地域であり、周辺環境に及ぼす影響が懸念されたことから、油圧ハンマ打撃による騒音・振動の軽減策として、①仮締切上への防音壁の設置、②ヤットコ内部への吸音フロートの装着、③油圧ハンマへの防音シートの装着等の対策を実施した上で、必要最小限の打撃を行った。

結果、中掘工法で沈設不能となった36本の杭について、油圧ハンマを併用することで所定深度（鋼管杭天端高DL-6.4m）まで打ち込むことができた。また、騒音振動対策をとることで、周辺地域への環境に影響を及ぼすことなく全数無事に施工を完了することができた。(図-19, 20)

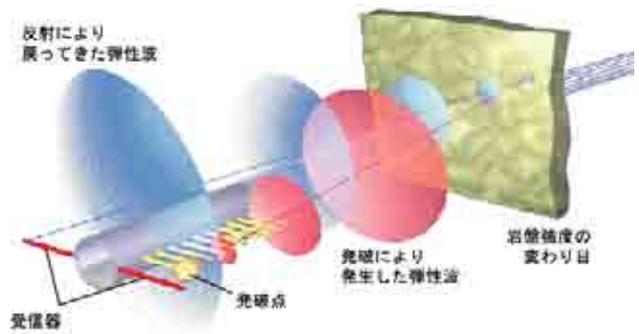
図-3 TSP切羽前方探査イメージ

査法である。トンネル側壁に複数の発振孔を設け、発破により順次振動を発生させ、断層等で反射した反射波を受振することにより、切羽前方100～150mまでの地山状況を3次元的に予測・評価できる。

トンネル側壁で発破すると、その振動が岩盤内を球面状に拡大しながら伝播する弾性波として伝わる。その弾性波が地質不連続面に到達すると、岩盤強度の変化量に応じた反射波を生じてトンネル側に戻ってくる。この反射波を、振動計(受振器)を用いて高精度に測定すると、反射波が戻ってきた方向と所要時間(数ミリ秒～数十ミリ秒程度)が得られる。このデータを多数集めて立体的に分析することで反射面、すなわち岩盤強度の変化面の位置を知ることができる。図-3にTSP切羽前方探査のイメージ図を、写真-1に探査実施状況を示す。

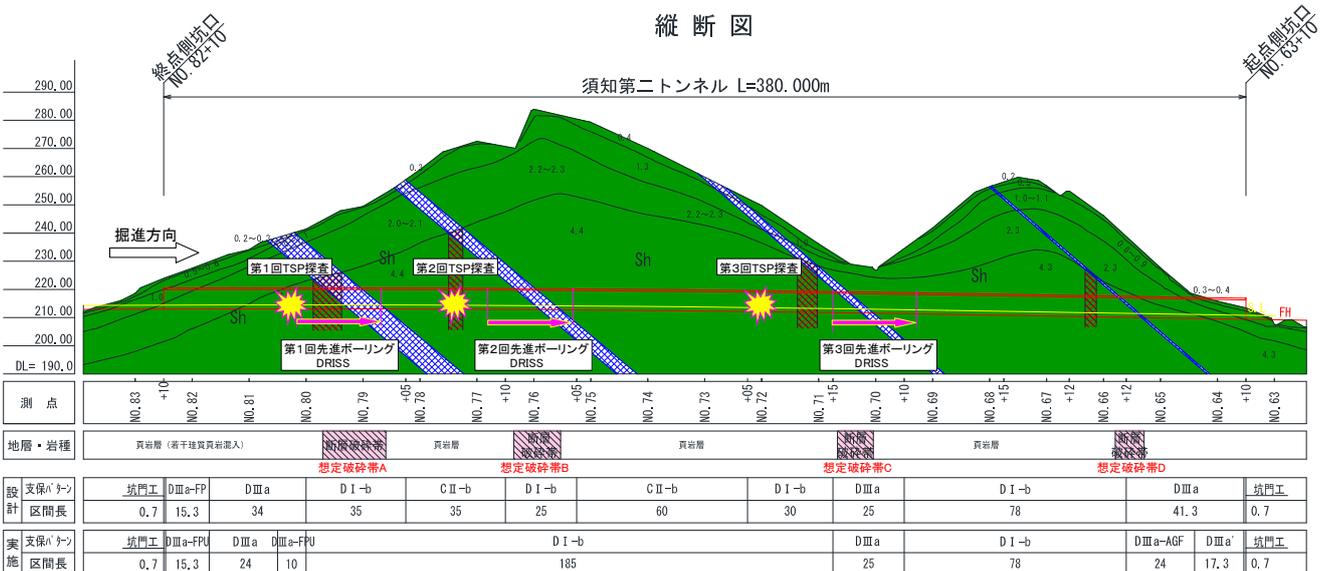
図-2 想定破碎帯および前方探査実施位置

そこで、地質縦断図に記載されている断層破碎帯を確認するために、以下の順で前方探査を実施した。まず、想定されている破碎帯位置の約20m手前で、①TSP切羽前方探査を行い、破碎帯の位置をある程度特定する。特定した破碎帯位置の10m手前から、②先進調査ボーリング、および③DRISS検層調査を行い、破碎帯の地質や地山性状を把握することとした。

事前調査により想定されていた破碎帯の位置と各探査の実施位置を図-2に示す。

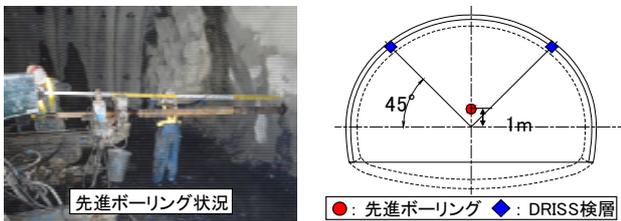
写真-2 先進ボーリング実施状況および穿孔位置

ボーリング箇所は切羽中央部1箇所とし、30mの穿孔およびコアサンプリングを行った。写真-2に先進ボーリング実施状況および穿孔位置を示す。

先進調査ボーリングでは、PS-WL工法を採用した。パーカッションドリルで打撃を加えて掘削を行うためRQD値は得られないものの、岩石種や岩性状等を容易に観察できた。また、粘土を伴う地層でもコアを採集でき、粘土層を含む破碎帯を確認することができた。ただし、削孔水を多量に使用すると、細粒化した岩や粘土層部分の流出が見られるため注意が必要である。施工においては、通常のボーリング調査より探査時間を大幅に短縮可能であり、30mのボーリング探査を土曜、日曜の昼間で施工できたため、工程への影響を抑えることができた。直接、地山試料を確認できることから、今回行った3つの探査方法の中では、最も信頼性の高い調査方法といえる。

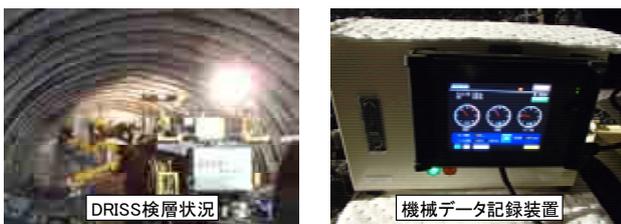
写真-3 DRISS検層調査実施状況

DRISS検層調査は、トンネル掘削に使用する油圧式削岩機(ドリルジャンボ)の穿孔時における機械データを計測し、これを基に地山性状を推定するシステムである。

DRISS (Drilling Survey System) は、一般的に実施される“探り削孔”と同様の手法で行われ、穿孔作業時に削岩機の各油圧データを自動測定し、これらのデータを基に地山性状に対する定量的な推定・評価を行う。測定データは、削岩機の機械データ(フィード圧、打撃圧、回転圧、ダンピング圧、フィードシリンダ油量(穿孔距離・速度に換算))と、穿孔時の目視観察データ(湧水量、くり粉の性状等)である。専用のソフトウェアにより、機械データから穿孔エネルギーを算出し、切羽前方の地山評価指標とする。

DRISS検層箇所は両肩部2箇所とし、30mの削孔検層を行った。写真-3にDRISS検層調査の実施状況を示す。

DRISS検層調査は、岩種は特定できないものの、くり粉の性状確認や岩の硬軟変化の把握から、地質変化点を大まかに推定することができる。今回、地山が付加体の中でも複雑な地質構造である混在岩相であったため、破碎帯や同一岩種の明確な連続性は認められなかったが、比較的単純な地質構造を示す地山では、切羽の左右2箇所検層調査を実施し、切羽中央で実施した先進調査ボーリングと併用することによって、ボーリングだけでは把握できない不連続面の走向傾斜や3次元的な地層分布の想定に有効であると思われる。DRISS検層では、地山の相対的な硬軟を知るために、全線でデータを採取して多くのデータを蓄積し、精度を高めることが望ましく、そうすることで、より有効に活用できるものと思われる。

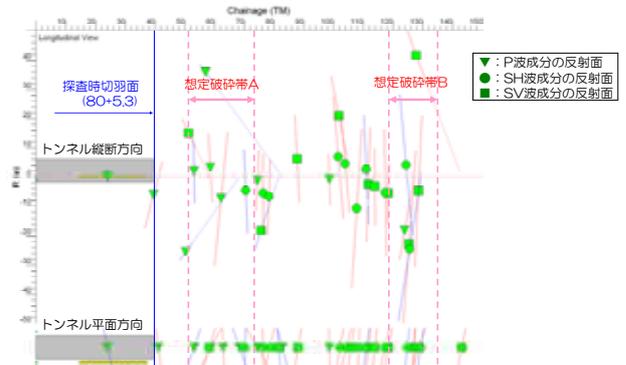
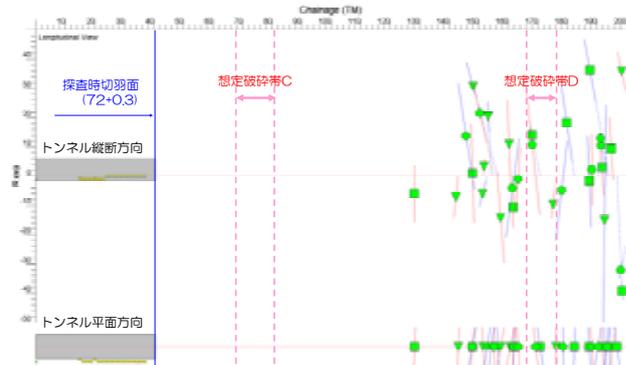
図-4 TSP切羽前方探査結果(弾性波反射面分布)

1回目の探査では、探査区間全体に反射面の分布が認められた。地質縦断面図に示される想定破碎帯A、Bにおいても反射面は認められるが、顕著な反射面の集中や弾性波速度の落ち込みは確認されなかった。このため破碎帯を含む脆弱な地山がある程度の広がりをもって分布していると判定した。想定破碎帯AとBに挟まれた区間は、設計ではCII-bで計画されていたが、探査時切羽と同じDIIIaからDI-b相当の地山が分布するものと想定した。

2回目の探査でも、想定破碎帯Bでの顕著な反射面の集中や弾性波速度の落ち込みは見られず、想定破碎帯Bを含む切羽前方約100mにわたり、反射面が分布している。想定破碎帯BとCに挟まれた区間は、設計ではCⅡ-bであったが、1回目の探査結果と同様に、破碎帯を含む脆弱な地山が分布していると判断し、探査時切羽と同じDⅠ-b相当の地山が分布するものと想定した。

3回目の探査では、切羽から90m前方までの区間に大きな反射面は認められなかった。このため、想定破碎帯Cは存在せず、探査時切羽のDⅠ-b相当の岩相が続くものと考えられた。90mから先の区間については反射面が多く、亀裂などの不連続面が発達し、地山が脆弱化するものと想定されたが、1回目、2回目の探査結果と同様に、想定破碎帯Dのみでの顕著な反射面の集中や弾性波速度の落ち込みは見られず、破碎帯を含む脆弱な地山が広がりをもって分布していると判定した。

はできなかつたものの、岩塊の境界面の分布をとらえ混在岩相による地山の脆弱区間を読み取ることができ、実際の地山状況と整合のとれた前方地山の推測を行うことができた。また、TSP探査では、探査範囲が一度で150mまでと広い範囲の探査が可能であり、TSPによりある程度の地質状況の推定を行うことで、ボーリング範囲を最適化、限定化できると思われる。

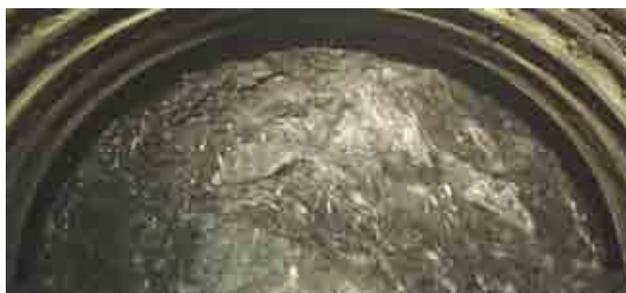
切羽スケッチ

切羽写真 測点:No.73+17.3m (断面番号:No.173)

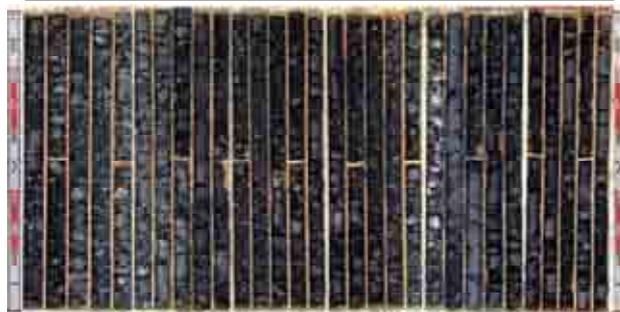
図-6 先進調査ボーリング結果

1回目の調査は想定破碎帯Aを対象にボーリングを行った。地質は主に頁岩が分布し、一部に砂岩を狭在する。頁岩の岩相は、剥離性を有し、一方向に割れ易く、亀裂面は鏡肌である。岩質は硬質だが潜在的な片理が発達し、片理面に沿って割れ易く3~14cm程の柱状~片状コアが目立つ。深度1.5m~8.0m区間には、緑色岩を混在する。深度18.0m~21.0m及び29.4m以深には、粗粒砂岩を狭在する。深度8.0~8.95m, 17.3~18.0m, 21.0~22.5m区間においては、粘土化を伴った破碎帯が確認された。

2回目の調査は想定破碎帯Bを対象にした。この区間でも、引き続き混在岩相が確認された。特に、11.5mから16.1m付近では、頁岩の粘土化した破碎帯が約5m幅で観察され、深度3.5~16.1m区間は、頁岩砂岩互層部も含め破碎帯とみなされる。また、17.1~21.0m区間では、約4m幅で硬質な砂岩が分布している。

3回目の調査区間では想定破碎帯Cを対象とした。この区間はTSP切羽前方探査で反射面の分布が少なかった区間である。地質は砂岩と頁岩の互層状態を呈している。頁岩、砂岩とも珪化して硬い。頁岩は剥離性を有し、一方向に割れ易く、亀裂面には鏡肌がみられたが、3回目の調査区間内に、破碎帯と判断されるような著しい劣化部は確認されなかった。

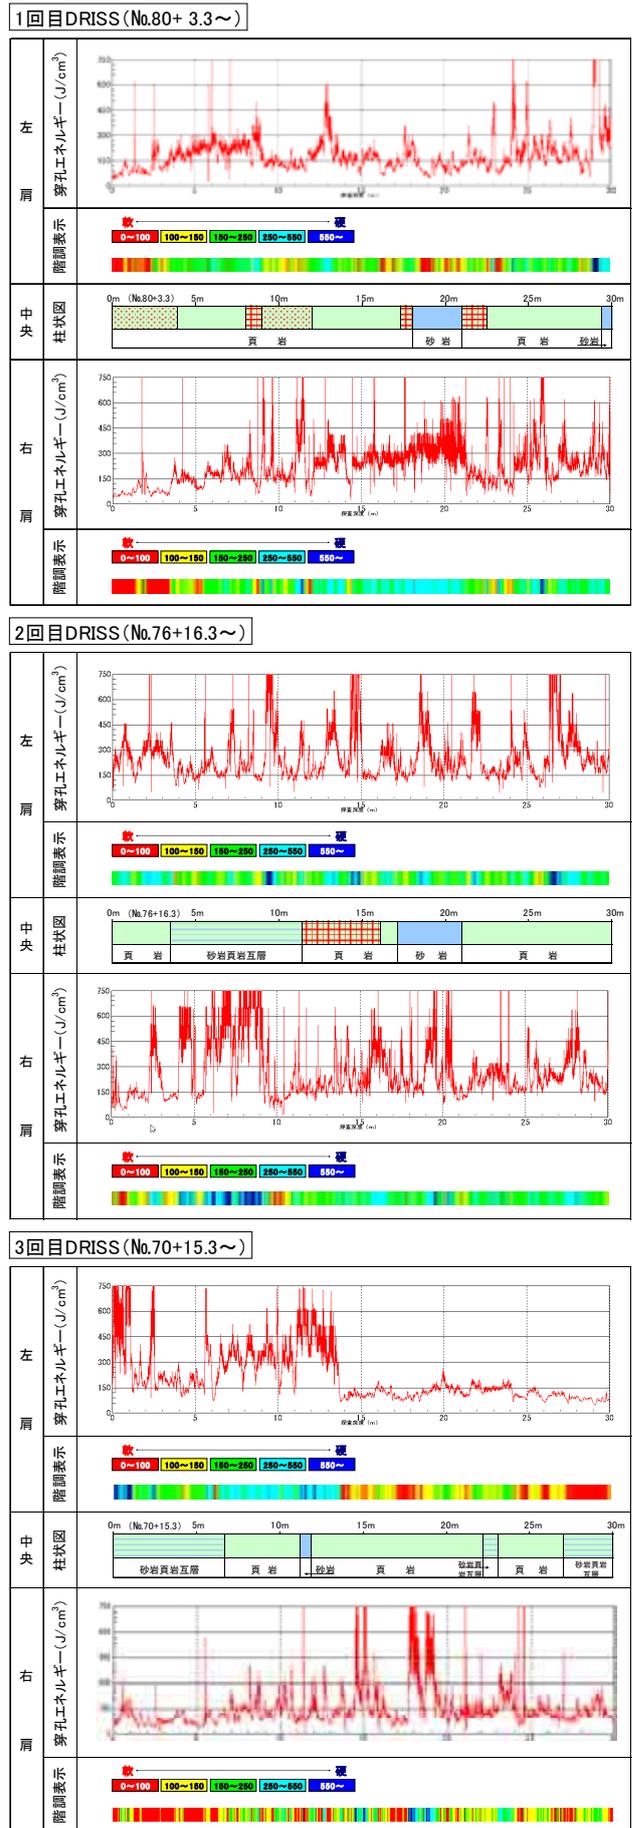
図-7 DRISS検層調査結果

DRISS検層位置も先進調査ボーリングと同じ区間で実施した。図-7に1回目から3回目までのDRISS検層調査結果（穿孔エネルギー）を示す。

1回目のDRISS検層結果からは、左右の連続性を明確に示す穿孔エネルギーの相関は認められない。ボーリングで確認された21.0～22.5m区間の約1.5m幅の破碎された粘土層についても、連続性は確認できない。

2回目のDRISS検層結果も1回目と同様に左右の連続する大きな不連続面は認められない。特に、ボーリングで確認された11.5mから16.1m付近の約5m幅の粘土化した破碎帯と、17.1mから21.0m付近の約4m幅の硬質砂岩においても、左右の結果に明確には表現されていない。これは、地質縦断面に記載されているような明確な連続性をもった断層破碎帯としてではなく、硬質岩塊を含む地山脆弱部が断続的に分布している状態、「混在岩相」からなる地質構造を想定すれば、妥当な結果である。

3回目のDRISS検層結果も、左右の連続する大きな不連続面は認められなかった。この区間では、TSP探査や先進ボーリングの結果からは比較的硬質な岩の分布が想定されていた。しかし、左肩部0.0m～14.0m付近のエネルギーの高い区間で硬質岩の分布が想定される以外は、1回目、2回目と比べて穿孔エネルギーが全体的に小さく、軟質な岩の分布が想定される結果となっている。これは、調査区間が最小土被りが約8mの谷部にあたり、DRISS検層調査ではトンネル肩部の高い位置から若干上向き角度で穿孔を行ったため、表層に近い位置の地山状況を反映したものと考えられる。

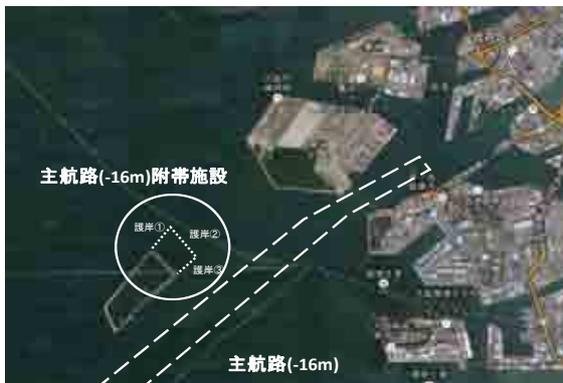
写真-1 主航路(-16m) 附帯施設位置

写真-1 は本附帯施設の位置を示したもので、大阪港港湾区域の南西部に立地しており、3 護岸(護岸①・②・③)を新設する計画である。このうち護岸①・②の基礎は、低置換率の SCP (置換率 $a_s=30\%$ 、一部 25%) と SD ($\phi 400\text{mm}$, $\square 2.5\text{m}$)、護岸③は CDM と SD で地盤改良される計画であるが、SCP と SD は共に沖積粘土層を貫通して洪積砂礫層に着底しておらず、不貫通状態である。

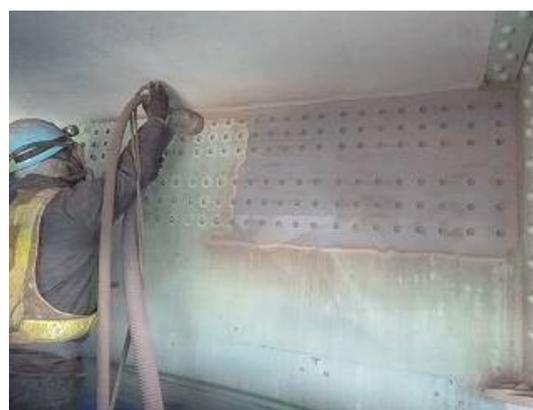
写真 4-1 バキュームブラスト施工状況

腹板補強板は摩擦接合であるためケレンは 2 種以上が条件である。2 種ケレンは手工具を使用するが、この場合、旧塗膜が飛散してしまう。旧塗膜は鉛が多く含まれる A 系塗装であり、環境への配慮と品質向上を目的としてバキュームブラストを採用した。（写真 4-1）

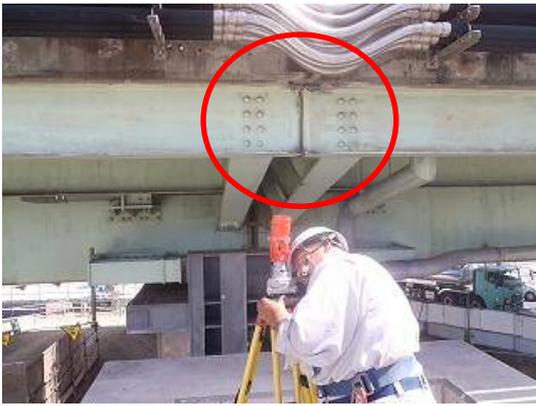
写真 5-1 桁遊間異常

桁掛違い部に遊間異常がみられた。（写真 5-1）

桁温 30℃ 設計遊間 90mm（実測値 0mm）

冬季は桁が収縮しており桁端部は接触していない。橋梁下から望遠鏡による橋梁点検調査をただけでは発見しにくい事例である。

主桁を温度変位に追従させるため桁端部をガス切断し (写真 5-3), 必要遊間を確保した。工事期間は供用中の加古川バイパスを 36 時間連続規制して実施した。

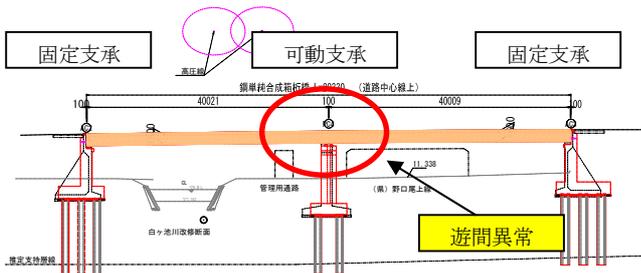
図 5-1 桁遊間異常箇所図

施工中に既設橋において老朽化による「遊間異常」と「床版下面補強モルタル剥離」による品質低下を発見し、既設橋全体の健全性について調査が必要になった。そこで既設橋と新設橋を剛結する前に既設橋の挙動をモニタリングし、健全性を確認した後、施工を行うことにした。剛結構造の場合、新設橋と既設橋の挙動が同じでなければならない。

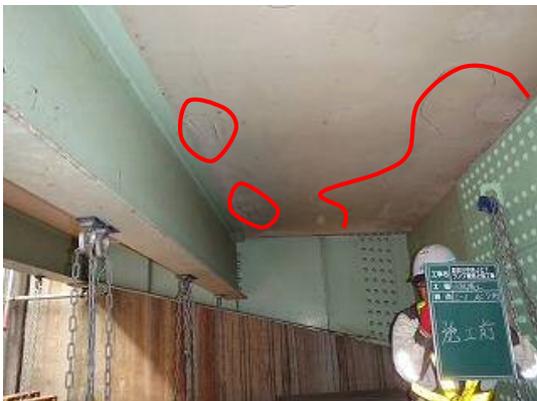
写真 5-2 床版補強異常音範囲 (赤枠内)

- 2003年 増桁補強, 床版下面補強
- 2008年 橋梁点検 B 判定 (状況に応じて補修を行う必要がある)
- 2013年 橋梁点検 S 判定 (詳細調査が必要な損傷) 品質低下は進行性であると判定された。

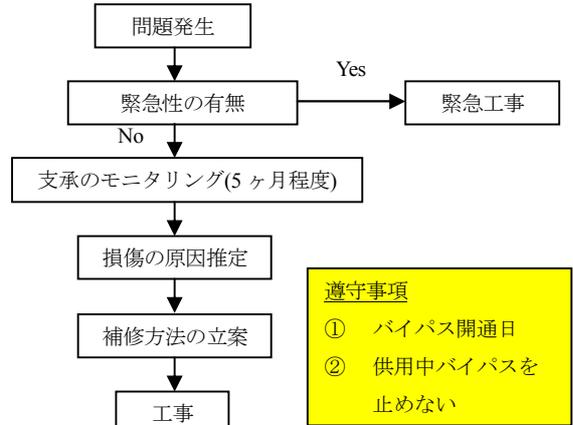
図 5-2 課題解決方針

施工中に発見した問題点の課題解決方針を図 5-2 に示す。「桁遊間異常」は緊急性があると評価した。「床版下面補強モルタルの剥離」は緊急性が低いと評価し、補修方法を立案した。

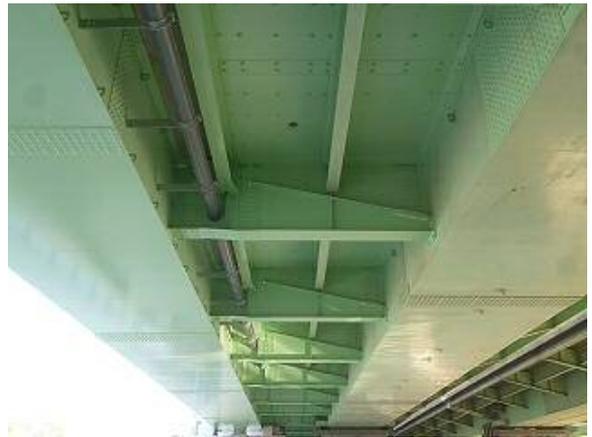
写真 5-5 鋼板接着工

床版下面補強工の選定には炭素繊維工法と鋼板接着工法の 2 案を検討し、以下の理由で鋼板接着工を採用した。

- ① 過去の床版下面補強モルタル施工時に既設床版面をブラスト処理し、施工面に凹凸がある可能性が高かった。炭素繊維工法の場合、断面修復をする時間を多く費やすと予想された。
- ② 建設後 45 年経過しているため、既設床版に疲労クラックがある可能性が高い。鋼板接着工の場合、0.2mm 以上のクラックであれば付加的に樹脂注入ができる。
- ③ 鋼板接着の場合、施工後に既設床版の点検が不可能になることが弱点であるが、モニタリング孔を設けることにより点検可能な構造にできる。

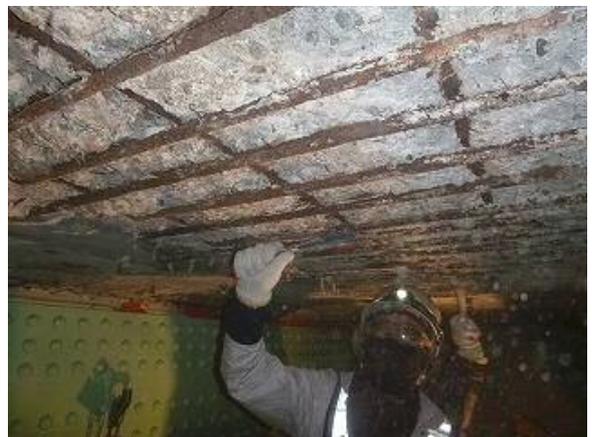
写真 5-6 既設床版鉄筋の発錆状況

上面増厚施工時でも漏水跡が見られたことから、この発錆は橋面からの漏水が原因と考えられた。対策として床版上面増厚の上面に防水層を設けた。さらに発錆箇所は錆の除去後に断面修復を実施した。

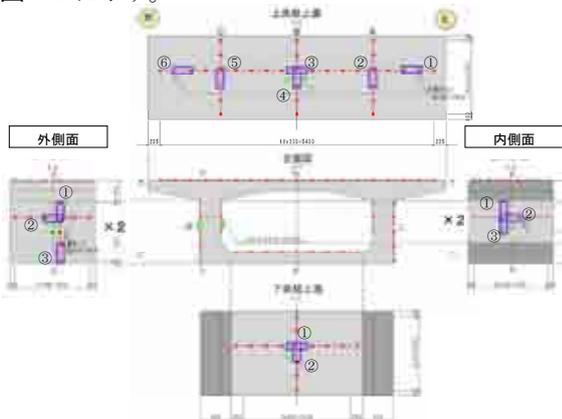
図-6 長さ変化測定位置図【箱桁供試体 Model-A, B】

箱桁供試体 (Model-A, B) における長さ変化測定位置を図-6 に示す。

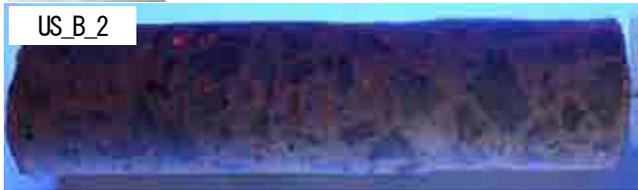
写真-3 ブラックライト照射によるひび割れ目視観察結果 (Model-B 上床版 ひび割れ No.2)

箱桁供試体Model-A、Bともに供試体表面に目視で確認できるひび割れは、ひび割れ幅が0.05mm~0.1mm程度の微細なものであったが、ブラックライト照射による目視観察により、コンクリートの乾燥収縮が大きくなる粗骨材G1を用いた箱桁供試体Model-Aでは、ひび割れが階材深部まで達していることが確認できた(表-5、写真-2)。一方、コンクリートの乾燥収縮が標準的な粗骨材G2を用いた箱桁供試体Model-Bでは、ひび割れの深さ方向への進展はほとんどないことが確認できた(表-5、写真-3)。

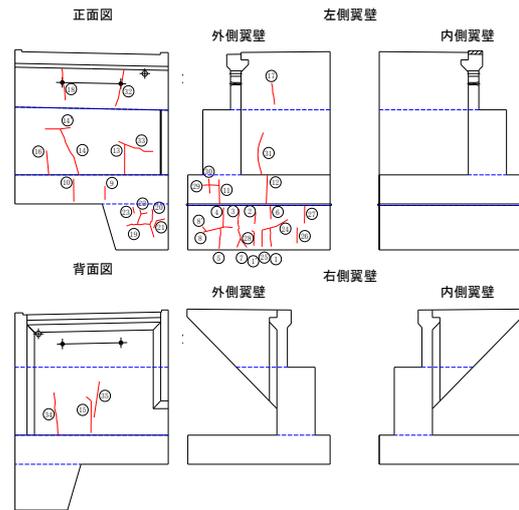
図-11 ひび割れ発生状況

例えば、過年度には、図-11に示すような橋台底版部および堅壁部に生じたひび割れについて、現地での聞き取り調査や目視調査を行い、現地調査の結果を踏まえた上で、机上調査によるひび割れ発生原因の推定を行い、補修の要否や緊急性の有無についての技術的見解を助言した。

※ 図-11のひび割れは、目視調査の結果、概ね0.20mm未満の微細なひび割れであり、その発生原因は、マッシュ打設部位において主にセメントの水和熱によって生じたひび割れが、コンクリートの乾燥収縮および自己収縮により増進したものであると推察される。そのため、表面被覆工法等での補修を助言した。
