瀬田川水系砂防における山腹工技術について

田畑 至啓¹・山本 健二²

明治11年より実施してきた瀬田川水系砂防事業は、平成25年度末をもって事業を完了した。瀬田川水系砂防では、先人達により様々な工法が試行錯誤のうえ実施され、確立した山腹工技術により、山は緑を取り戻すに至った。その山腹工技術をとりまとめるとともに、その技術を伝承するため、取り組んできた活動についてとりまとめたものである。

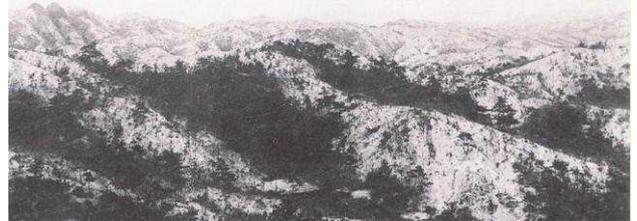
写真1 荒廃状況 (明治41年頃の大津市田上山)

瀬田川水系砂防管内流域(図1)の山々は、奈良、平安時代において紫香楽宮造営や南都七大寺、石山寺、延暦寺等の寺社仏閣建立のための樹木伐採や、戦国時代に至るまで度重なる兵火などによる森林の荒廃が進んだ(写真1)。

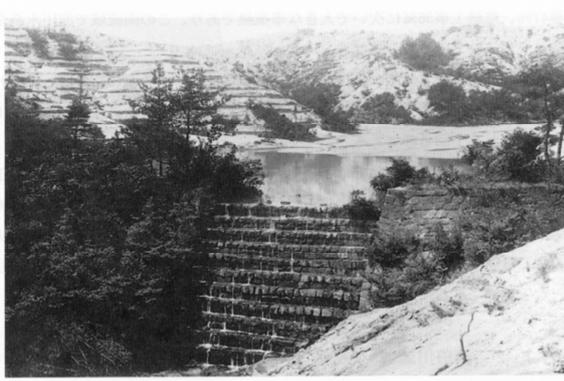
写真2 堰堤工と山腹工 (昭和8年頃)

1878年(明治11年)から1897年(明治30年)頃までは、16種の様々な工法が工夫され、試みられた。工事の主要工作物は堰堤で、常時水流のある溪間には、石堰堤を設け、谷筋には専ら土堰堤を設置した。それら設置の目的は、溪床勾配の緩和による浸食の防止、山脚固定、流出土砂の貯留と調節という堰堤の基本機能のほか、堰堤によって造成される貯水池から水蒸気が発生し、山腹禿禿地の植物生育を盛んにする効果をも期待していた(写真2)。

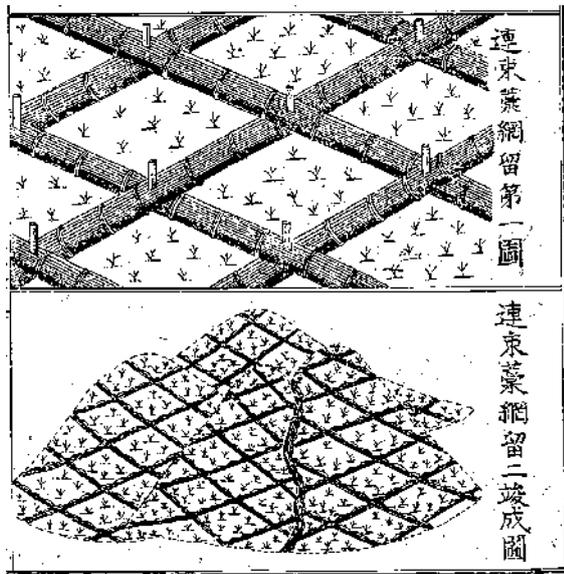
図2 連束藁網工図

この堰堤設置と同時に山腹法面には山腹工として連束藁網工 (図2) を主体に、傾斜の急な箇所には専ら積苗工を施工し、場所に応じては柵止連束藁工、柵止連束柴工等を施工した。その他、芝網工、筋芝工、連束萱工等の類似の工種も数多く施工されたが、いずれも施工後の結果から1888年 (明治21年) ごろより淘汰され、1895年 (明治28年) 頃になると山腹工種は専ら積苗工だけとなった。

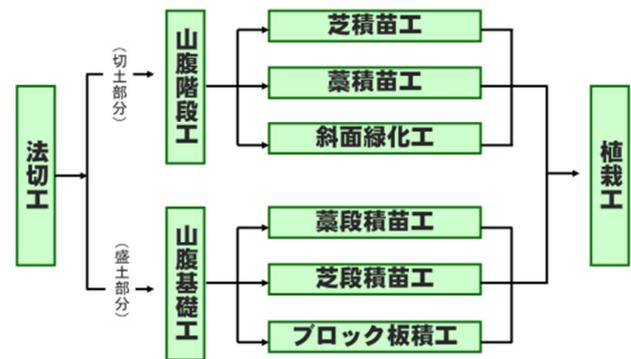
図3 山腹工 体系図

現在の山腹工の体系 (図3) 及び標準断面図 (図4) を以下に示す。

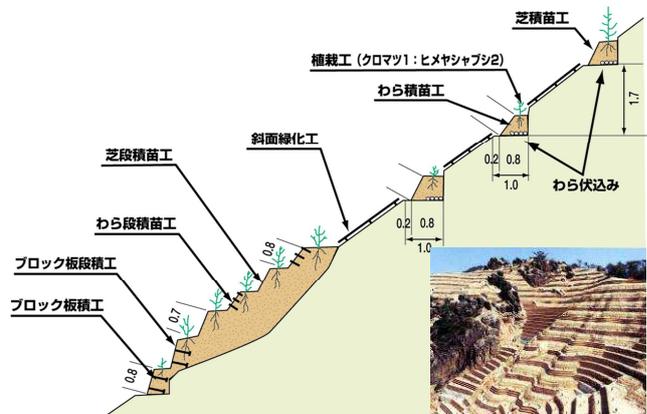
図4 山腹工標準横断面図

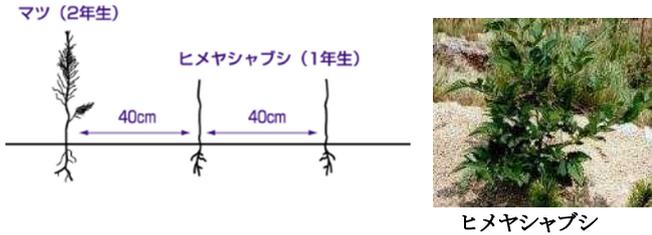
図5 植栽模式図

が、寿命が短く、肥沃地以外の痩悪地では、10年以内に成長が止まり、立枯れ状態となった。1920年（大正9年）からまたマツを復活して、マツ類1/3、ヒメヤシャブシ2/3の比率で混植した（図5）。このヒメヤシャブシについては、長年に渡り肥料木として活用され、専門技術者のみでなく地元の方々でも緑化への努力が実施された。

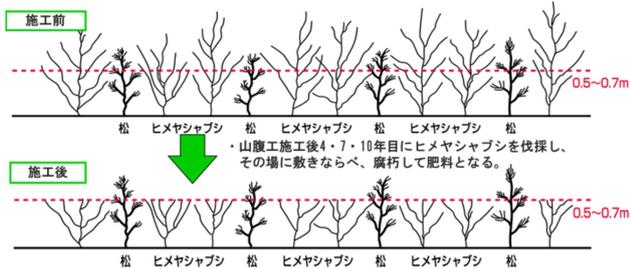
図6 保育工Aの概略図

そこで、保育工Aとして4, 7, 10年目にヒメヤシャブシを間伐及び施肥を実施、間伐したヒメヤシャブシについては、そのまま肥料として敷きならした（図6）。この結果、クロマツが良好に生長するに至った。

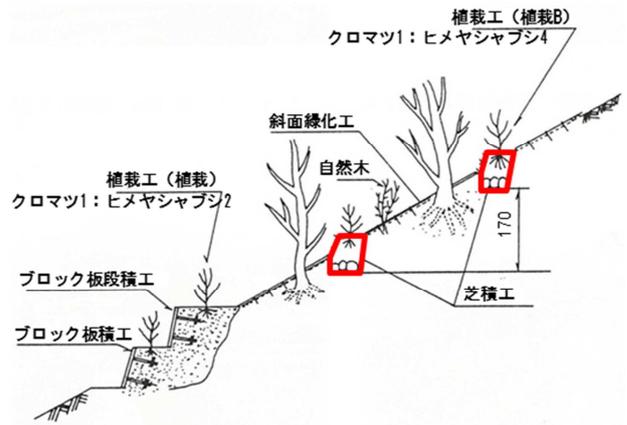
図7 保育工B 標準横断面図

そこで、保育工Bとして、根の生活圏拡大のための床掘、養分補給のための化成肥料の施肥、掘返し土壌の圧密防止と肥料効果のための有機材料の投与などを実施した（図7）。この効果を把握するため、試験施工を実施し効果を確認したところ、無施工地に比べ保育工Bを実施した箇所はマツ類の生育が良好であるという結果が得られた（図8）。

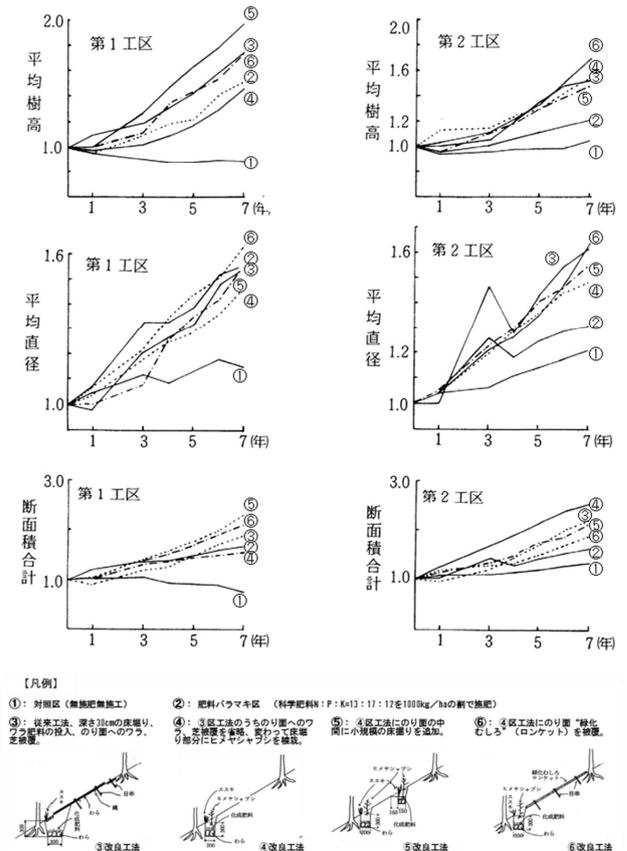
図8 保育工Bの試験施工毎のマツ類の平均樹高・平均直径・断面積の計測結果

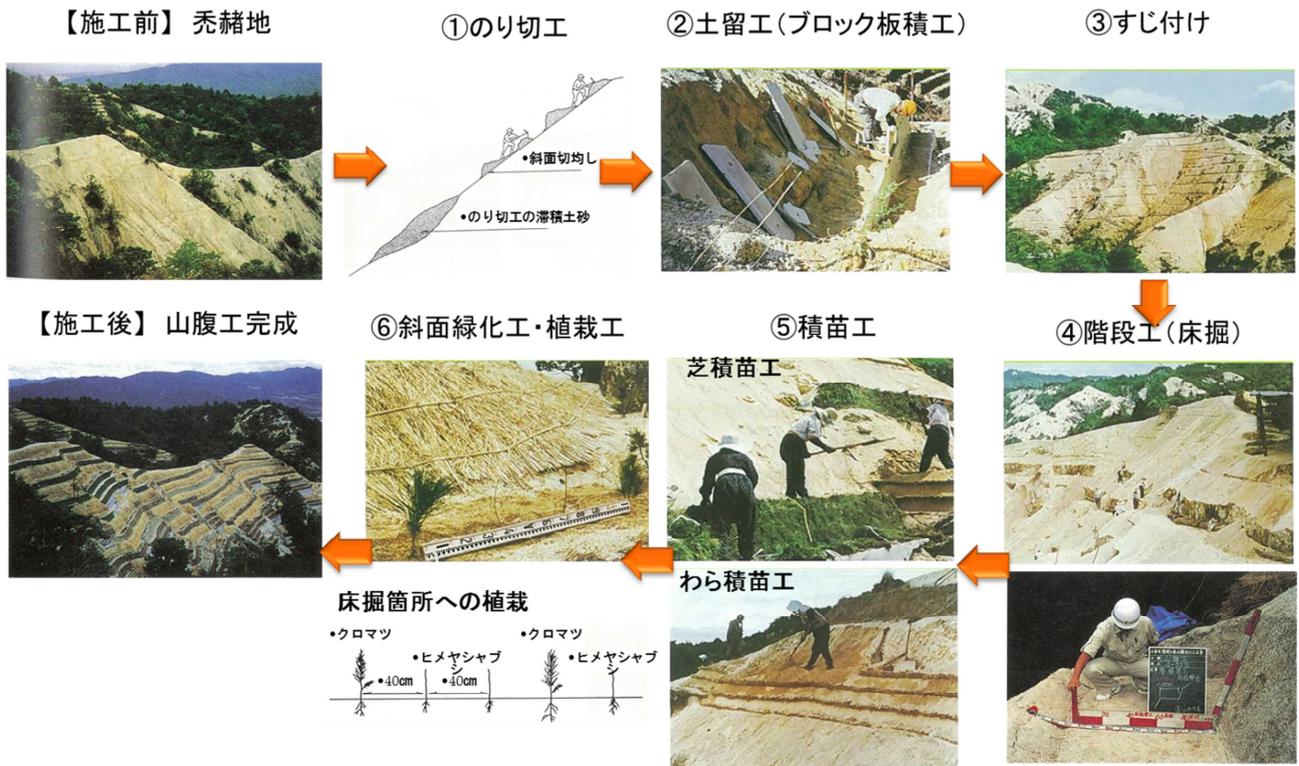
図9 山腹工施工(例)の流れ

瀬田川水系砂防における山腹工の施工手順を示す（図9）。

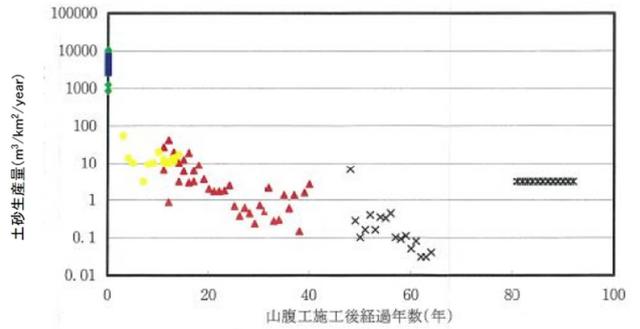
調査地点	グラフ中の凡例	平均勾配(°)	施工年度	
山腹工施工地	川向	▲	23	1951
	若女谷	×	22	1934-1935
	桐生	*	19	1896
	猫岩	●	35	1959
裸地	若女	■	34	-
	猫岩	◆	35	-

図15 山腹工施工後の経過年数と土砂生産量との関係

また、長年観測してきた試験地での結果より、山腹工施工地では土砂生産量が裸地に比べて3オーダー以上減少、斜面の植生被覆が進むと土砂生産量は年々減少し、施工後20年以上経過するとほとんど土砂生産は認められていない(図15)。

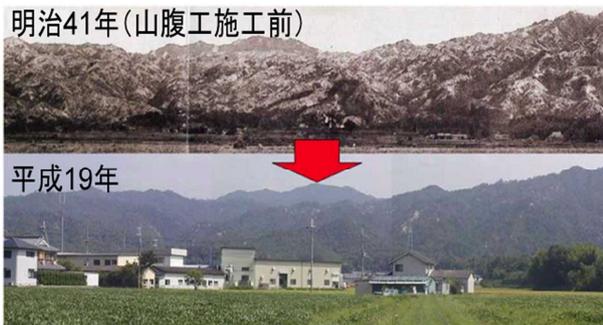
写真3 山腹工施工前との比較(大津市田上山)

このような経過のもと山腹工の施工により、禿禿地は激減し(図14)、山は緑を取り戻すに至った(写真3)。

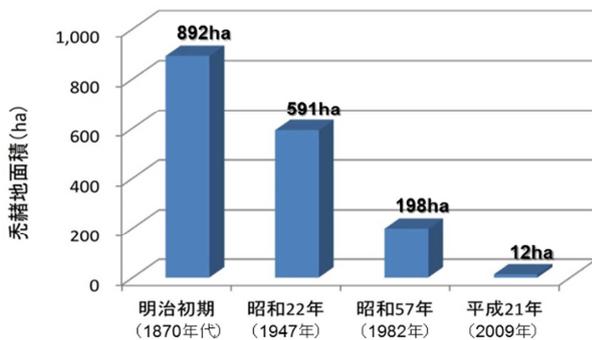
図14 禿禿地の変化(大津市田上山)

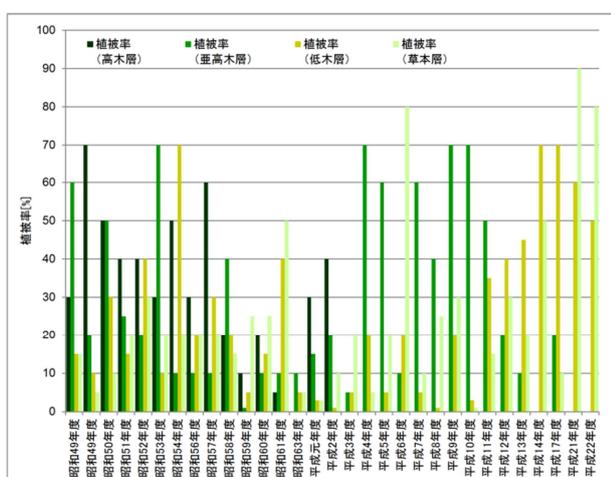
図16 記念植樹地での植被率

また、これまで植樹した箇所の調査結果より、平成2年度以前で高木層が見られ、概ね20年程度で高木層に至る階層構造が形成されている（図16）。
