# コンクリート構造物における品質管理の取り組みについて

辰見 彰啓<sup>1</sup>

<sup>1</sup>近畿地方整備局 近畿技術事務所 品質調査課 (〒573-0166 大阪府枚方市山田池北町11-1)

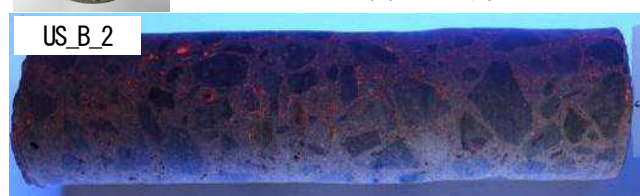
写真-3 ブラックライト照射によるひび割れ目視観察結果  
(Model-B 上床版 ひび割れ No. 2)

箱桁供試体Model-A、Bともに供試体表面に目視で確認できるひび割れは、ひび割れ幅が0.05mm~0.1mm程度の微細なものであったが、ブラックライト照射による目視観察により、コンクリートの乾燥収縮が大きくなる粗骨材G1を用いた箱桁供試体Model-Aでは、ひび割れが陥材深部まで達していることが確認できた(表-5、写真-2)。一方、コンクリートの乾燥収縮が標準的な粗骨材G2を用いた箱桁供試体Model-Bでは、ひび割れの深さ方向への進展はほとんどないことが確認できた(表-5、写真-3)。

箱桁供試体より採取したコア供試体の目視観察によるひび割れ深さ(長さ)計測結果を表-5に示す。確認方法は、アセトン塗布による目視および蛍光浸透探傷剤塗布後、ブラックライト照射による目視の観察とした。
