# 栈橋式岸壁の老朽化対策について

近畿地方整備局神戸港湾事務所保全課（〒651-0082 神戸市中央区小野浜町7番30号）

港湾施設については、全国に先駆けて、当事務所が 2013 年度から港湾施設老朽化対策の工事に着手しており、本稿では、建設から約 42 年が経過した尼崎西宮芦屋港の栈橋式岸壁を対象として実施した予防保全工事の検討経過と実施内容を報告するものである。

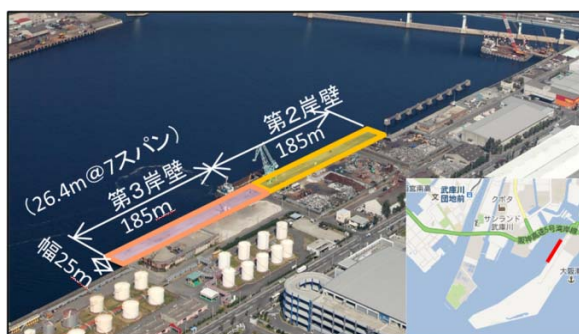
図-4 施設の位置図

「尼崎西宮芦屋港尼崎地区-10m 岸壁」は、2 バース(延長 370m)水深 10m の鋼管杭式横棧橋の係留施設である。1972 (昭和 47) 年に供用開始し、現在は主にスクラップや砂砂利等の輸出入に利用されている(図-4, 5, 6)。

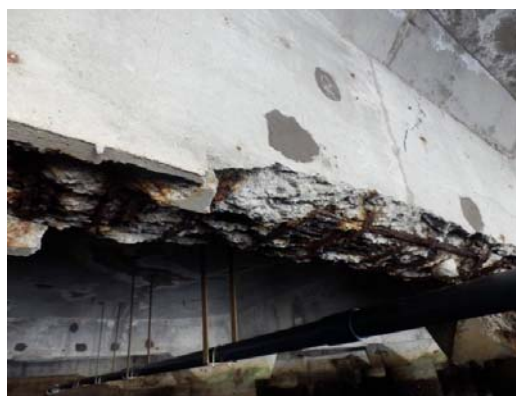
建設から約 42 年が経過し、上部工下面の鉄筋発錆やコンクリートの剥離(写真-1, 2)、エプロンのひび割れ(写真-3)が見られる等、老朽化が顕著となっており、全国に先駆けて直轄による対策工事に着手することになった。

写真-2 棧橋下面 梁の鉄筋露出

上部工は、下面のひび割れ、剥落、鉄筋露出が確認された。また、コンクリート内部の塩化物イオンの含有量が高く、鉄筋位置において基準値( $2.0\text{kg/m}^3$ )の2倍程度に達しているところが多く、ひび割れ、剥落が生じていない箇所においても鉄筋の腐食が進行していると想定されることから、上部工の健全性は確保されていないと判断した。

本施設の改良に当たっては、栈橋上部工を更新することとし、その設計供用年数を50年とした。

2013(平成25)年度は、上部工1スパン(26.4m)を撤去・更新するとともに、施設全体の鋼管杭の防食工を実施した。

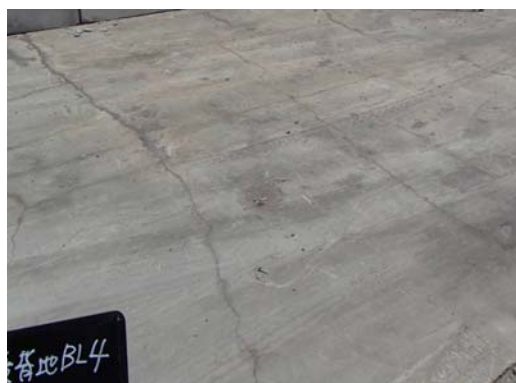
写真-3 エプロンのひび割れ

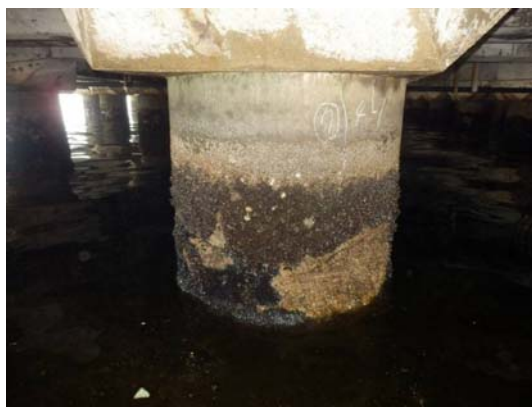
鋼管杭の腐食は、平均  $0.45\text{mm}$  程度の腐食量で腐食の進行はほとんど無く、鋼管杭に対する防食状態が良好であると考えられ、鋼管杭は今後も引き続き利用可能であると判断した(写真-4)。

写真-4 栈橋下面 鋼管杭の腐食

また、下部構造である鋼管杭についても、電気防食や被覆防食といった防食工を実施して予防保全を行えば、供用年数に耐えるものと判断した。
