# 大阪国道事務所における雪害対策について

大鎌 有日

近畿地方整備局 福知山河川国道事務所 調査第一課 (〒620-0875京都府福知山市字堀小字今岡2459-14)

本研究は、大阪国道事務所での実際に起こった積雪による災害対応の例とその後の対策に焦点を当て、初動対応や事前対策を検討し、積雪に対する対応策が少ない都市部で雪害対応を考える上での基礎資料を作成するものである。

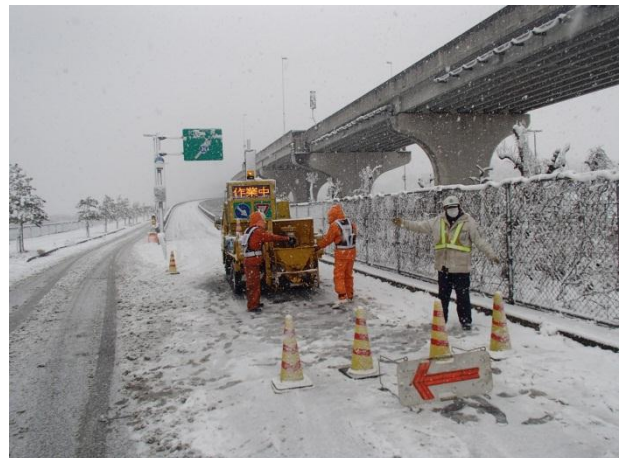
写真-1 大阪府内における積雪状況  
(2014年2月14日 阪南市 国道26号 第二阪和国道石田ランプ付近にて)

雪のイメージが薄い大阪府内においても雪害での影響は例外なく存在し、府県境付近においては、積雪や路面凍結(写真-1)を起こすことがあり、対応に苦慮している。

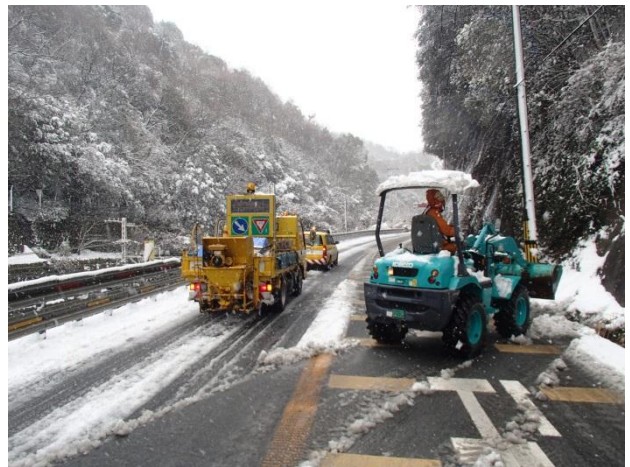
写真-2 除雪機械の稼働状況  
(2014年2月14日 孝子峠にて)

孝子峠においては、9時40分頃に和歌山河川国道事務所より、大阪側の通行規制依頼があり、災害対策部運営計画書に則り人員配置も含め、規制準備に入った。なお、孝子峠においても、事前に用意していた除雪機械(写真-2)が活躍し、通行規制時間は僅か15分足らずであった。

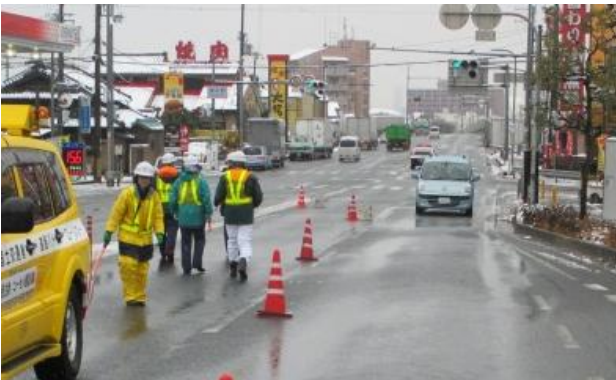
写真-3 清滝峠における交通規制の状況

(2014年2月14日 写真中央右奥側に規制にきたパトカーが見えるが、規制途中にいなくなってしまった)

今回、交通管理者との調整を行っていたが、国道163号清滝峠の新バイパスについては特に考慮していなかったため、規制に当たっては調整に困難が生じた。また、規制開始時に来ていた警察官が規制半ばで帰ってしまう(写真-3)など、情報共有が上手く出来ていない場面が多く見られた。
