横拘束PCケーブルが破断した既設橋の 載荷試験に基づく健全度評価

国道27号に架橋され供用後53年が経過した2径間単純プレテンT桁橋で、横拘束PCケーブルの破断が確認された。破断による橋全体の剛性低下によって、主桁の一体化が失われているかどうか、主桁まで影響が出るのかが懸念された。

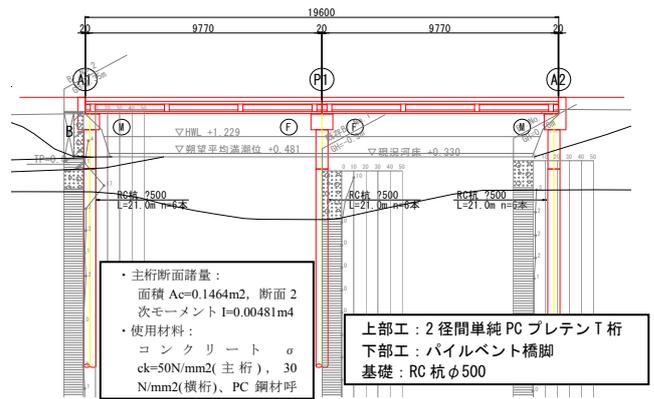
図-1 対象橋梁概要

本橋は、日交通量が20,000台を超える直轄国道に架橋され供用後53年経過する2径間単純プレテンT桁橋である(図-1)。本橋は、定期点検(橋梁の長寿命化修繕計画に基づき実施される概ね5年間隔の点検)の際に、横桁の断面欠損及び横拘束PCケーブルの破断が確認された(写真-1)。この損傷によって横拘束PCケーブルによる拘束効果が期待できず橋梁の健全性に懸念が生じた。対策の実施にあたっては高度な判断や専門的な知見が必要と判断されたため、学識経験者(以下「橋梁ドクター」という。)による緊急診断及び指導を受け調査を実施するとともに対策案を策定した。

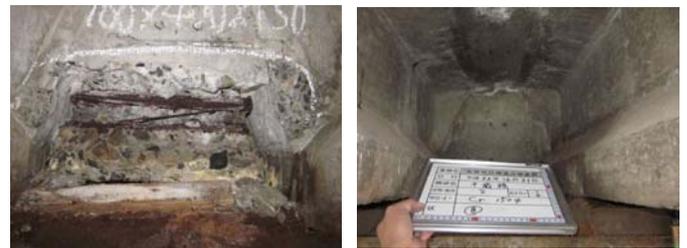
写真-1 横桁及びPCケーブルの破断状況

ここで、現橋の損傷状況として主桁はひび割れ等の損傷がない一方で、横桁は、写真-1に示すように、多くの箇所断面欠損や鋼材の腐食が生じている。横桁の断面欠損や鋼材の腐食は、構造上、横方向の剛性低下につながることから、損傷度が大きいほど主桁がたわみ易くな

橋梁ドクターによる緊急診断の結果、横拘束PCケーブルの破断については、本橋の主桁には顕著な損傷は見られず比較的健全であるとともに、主桁は床板によって一体化されており横拘束PCケーブルの破断による影響が小さいことから緊急的な措置の実施は見送ることとなった。一方、本橋は道路橋示方書のB活荷重に対応しておらず、今後の補強補修の対策立案のため、応力頻度測

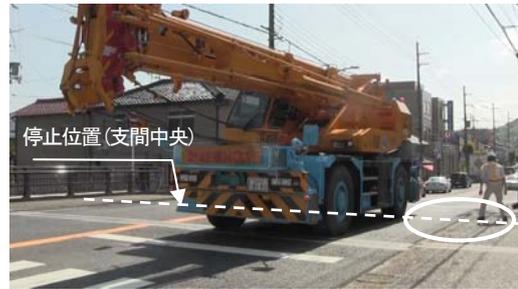
写真-2 静的載荷試験状況

応力頻度測定では発生応力が計測されるのみであり、それに対応する車両重量は不明である。そこで、本調査では25t吊ラフタークレーンを用いた実載荷応力測定も合わせて実施する。これにより、既知荷重による発生応力の状態を把握することが可能で設計計算による応力度と実応力度を対比することができる。なお、応力頻度測定要領¹⁾に準じて実載荷応力測定は、静的及び動的載荷試験を実施する。写真-2に静的載荷試験状況を示す。

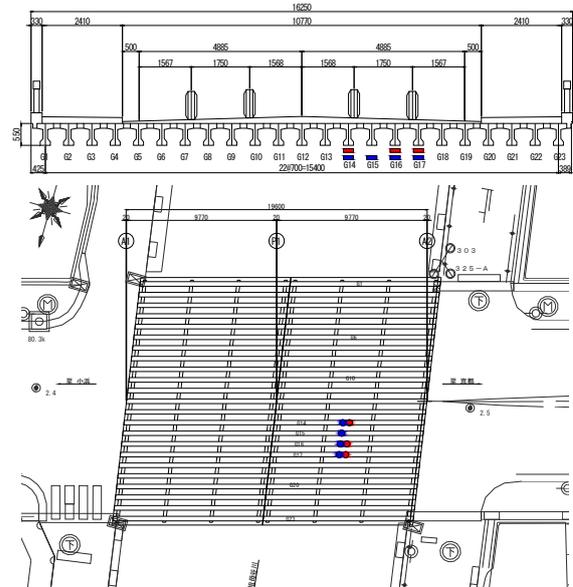
図-2 計測箇所図

図-2に計測箇所を示す。計測箇所は、本橋が単純桁であることから支間中央部とする。また、既存プレテンT桁にマイクロクラック等の発生も考えられる。そのため、通常用いられるコンクリート用ひずみゲージ(以下「通常ひずみゲージ」という。)では、その影響を含めた計測が困難となる可能性がある。そこで、通常ひずみゲージに加えて、計測ストロークが大きくマクロ的なひずみ計測が可能である計測器(以下「ひずみ計測器」という。)の両者を用いて計測を行う。図-3にひずみ計測器の概要を、写真-3に設置状況を示す。

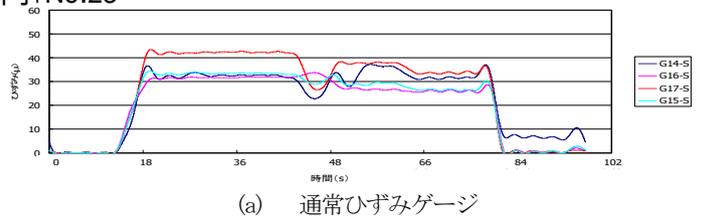
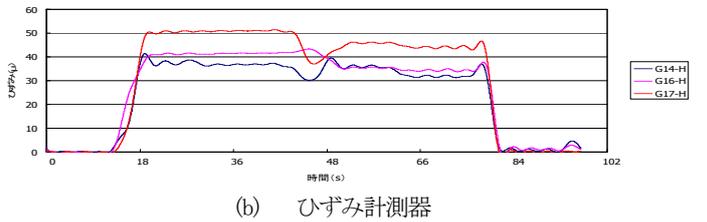
図-4 静的載荷試験ひずみ時刻歴

表-1には、静的及び動的載荷試験計測結果一覧を、図-4及び図-5にひずみ時刻歴を示す。なお、これらの値は、計測結果に対しローパスフィルター処理を行い計測時の高周波成分を除去したデータから算出している。ひずみ計測器は、図-3に示したとおり、主桁下フランジより下方(50mm)に設置している。そのため、実際、主桁下縁に発生しているひずみは、この距離分を主桁中立軸からの補正を行い算出している。表-1より、ひずみ計測器及び通常ひずみゲージにより計測された値は、1.25倍程度の相違はあるが大きなばらつきはない。また、静的載荷試験結果による最大ひずみと、動的載荷試験結果の最大ひずみの割合は、1.3~1.9程度であり、設計で想定する衝撃係数 $i=1.3$ よりも大きくなっている。これは、本橋前後の道路縦断勾配の影響により、橋梁進入時に必要以上の衝撃が作用しているものと考えられる。

さらに、ひずみ計測器とひずみゲージによる計測値のばらつきは、動的載荷では若干見受けられるが、静的載荷では概ね同様の値となっている。よって、当初懸念されたマイクロクラック等の影響は少ないと判断した。

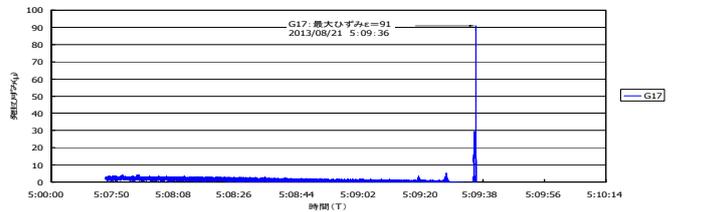
図-6 最大ひずみ発生前後のひずみ時刻歴(ひずみ計測器)

図-6に計測期間中に通行車両により発生する最大ひず

み発生前後のひずみ時刻歴を示す。なお、応力頻度測定は、72時間連続で実施しており計測結果には温度変化に伴う影響が含まれる。このため、計測結果は、計測期間中の温度変化の影響を除外し、活荷重による既設主桁の応力度のみとして整理を行う。表-2に各測定結果のうちひずみ量が最も大きい応力頻度測定結果に対する現況主桁応力度の照査結果を示す。表-2左部のとおり、B活荷重の載荷時は、死荷重応力 σ_D と活荷重応力 σ_L の合成応力度が許容応力度の範囲を超えていることがわかる。一方、表-2右部のとおり、活荷重応力を応力頻度測定結果（発生最大応力度 σ_{max} ）に置き換えた場合には、合成応力度が許容応力度の範囲に収まることが確認でき、現況交通の実応力レベルでは許容値以下に収まることが確認できる。

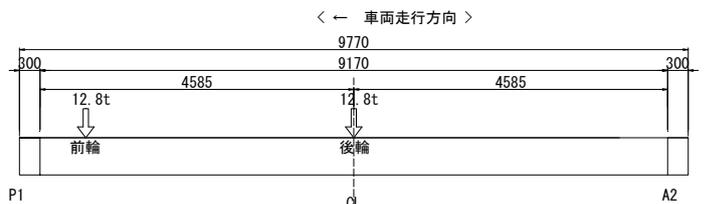
図-7 再現解析における荷重入力位置

再現解析は、静的載荷試験及び動的載荷試験に基づき実施し、試験結果と再現解析結果を対比することで健全性を評価する。図-7に、再現解析における荷重入力位置を示す。荷重位置は、静的載荷試験時及び動的載荷試験で実際に25tラフタークレーンを載荷した位置とする。

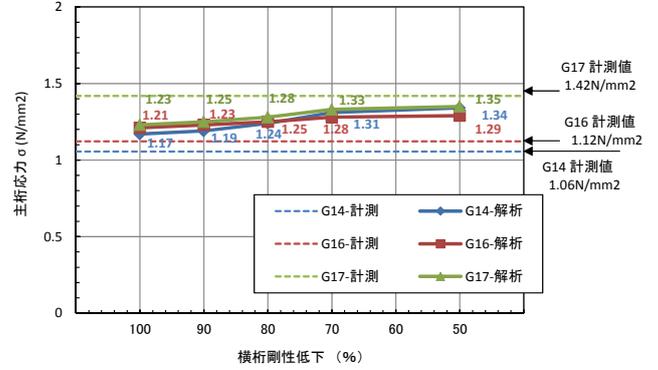
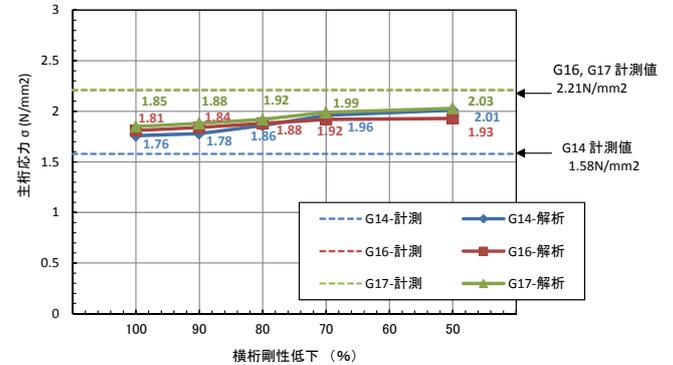
図-8 横桁剛性と主桁応力の関係

そこで、横桁剛性をパラメータとして、剛性低下させたとき、主桁に発生する応力度の変化を確認する。図-8に解析結果を示す。これより、横桁剛性を低下させるほど、主桁に生じる応力が大きくなることが確認できるが、その影響は極めて小さい。なお、G17においては、横桁剛性に係らず解析値を上回った応力度が発生している。しかし、その値は小さく15%程度の相違である。仮に、横桁損傷が橋梁全体の安全性に大きく影響を与えているのであれば、計測結果は、解析結果よりも全体的に応力度が大きくなる傾向を示すが、各桁ともに概ね同等の結果となっている。この要因は、本橋の構造的特徴によるものが大きいと考えられる。本橋は橋長に比べ、幅員方向の幅が大きく荷重の伝達方向が橋軸方向に卓越することから、横桁分配効果が小さくなっていることが考えられる。また、本橋の桁高は $h=0.55m$ と低く版構造に極めて近い構造であり、横桁による荷重分配によらず主桁自体の剛性による抵抗が卓越しているものと考えられる。そこで、本橋の桁高を $h=1.3m$ (BG-24の桁高相当)とするケースにて同様に横桁剛性を変化させた場合の解析を実施する。図-9に結果を示す。この結果からも確認できるように、桁高がある程度高くなれば横桁の荷重分配効果は顕著となること分かる。

以上のことから、本橋に生じている横桁の損傷は、橋梁全体の安定性を欠く要因となっていないと判断できる。
