鹿ゾーン対策について

辰巳 雅俊¹

¹奈良県奈良土木事務所 工務課 (〒630-8303奈良県奈良市南紀寺町2-251) .

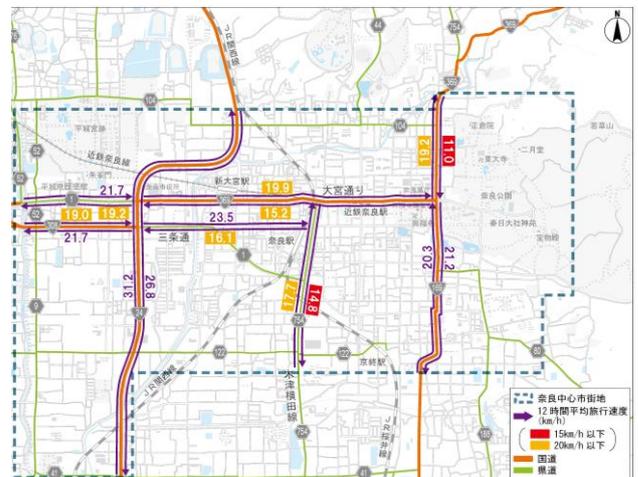
図2 奈良中心市街地における車両の走行速度
民間プローブデータ (2012年10月・11月休日)

奈良公園へのアクセス道路は、北からは国道 369 号、南からは国道 169 号、西からは国道 369 号 (大宮通り) が存在している。どの道路についても観光シーズンを中心に、渋滞が頻発している。(図2)

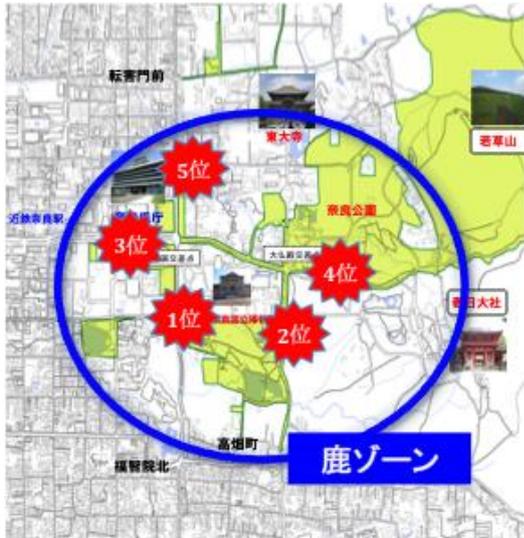
図4 鹿ゾーン

ロードキルの発生は、動物の生息域が分断されることが最も大きな理由であることが考えられる。ロードキルが発生している箇所を特定するため、奈良中心市街地内において、鹿の交通事故発生箇所とその件数を年間を通して調査し(表1)、事故の発生状況から、鹿の事故頻発エリアを把握した。このうち鹿と自動車との衝突事故が多いエリアを「鹿ゾーン」と設定した(図4)。この「鹿ゾーン」において、鹿の交通事故低減に資する通過交通の流入抑制等の一連の施策を実施することとした。各施策について、計画段階に学識経験者・交通管理者・各道路管理者といった委員により組織される奈良中心市街地交通処理対策検討委員会において議論を重ね、施策内容を決定した。

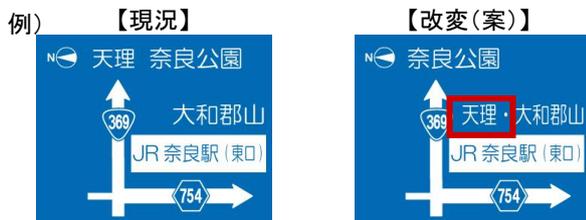
図5 道路案内標識の改変 (一例)

広域の道路案内標識の調査を実施し、同時に迂回道路の検討を行った。迂回道路が設定可能な箇所については、公園内の道路を通過する必要のない車両について、公園内道路を通ることのないよう道路案内標識を見直した。迂回誘導の方針としては、主要幹線道路を通った案内をするよう広域的に案内を行った。見直しを行った道路案内標識の一例を図5に示し、迂回誘導の方針を示した図を図6に示し、

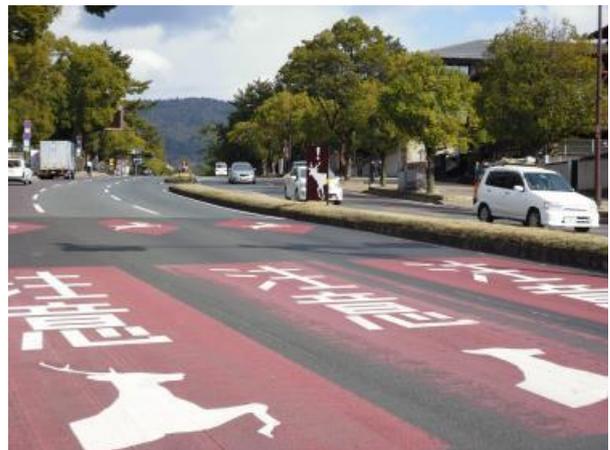
写真1 路面標示による注意喚起

公園の入り口となる道路には、鹿の飛び出しを注意喚起する看板や、鹿ゾーンであることを示す目的の路面標示を実施する。(写真1)

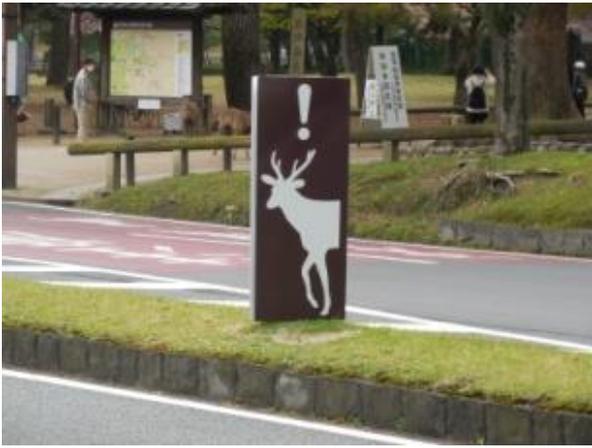
写真2 飛び出しを注意喚起する看板

注意喚起を促す看板(写真2)については、実物大の鹿に近い大きさのものとし、鹿の注意を呼びかける路面表示と共に、ドライバーに対して、より効果的に注意喚起を伝えられるものとした。

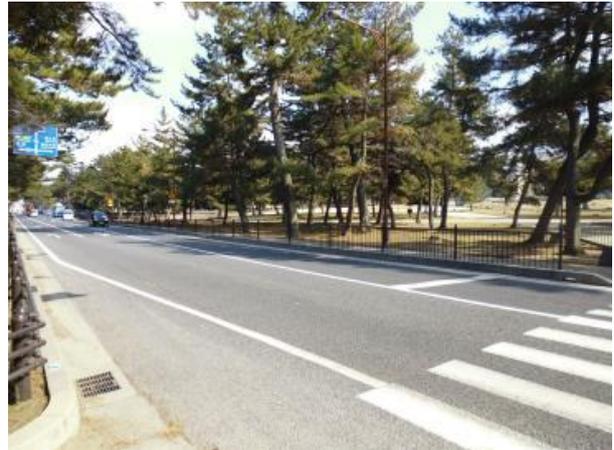
写真4 鹿の飛び出し防止柵

公園内道路において、飛び出し防止柵が設置されていない箇所は、特に鹿の交通事故が多数発生していた。この箇所については、ドライバーに対する注意喚起だけでなく、鹿の飛び出し防止柵を設置する(写真4)。これにより、ドライバーに対する注意喚起だけでなく、鹿に対する積極的な事故防止策となることが期待される。

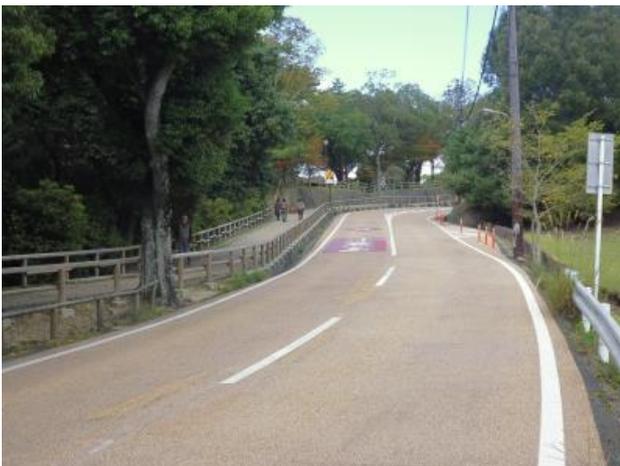
写真3 公園内道路のカラー舗装化

鹿ゾーンから公園内に入ってきた自動車に対しては、ドライバーに公園内道路であることを認識してもらうた、視覚的にドライバーに速度低下を促すよう、奈良公園の景観に調和する路面のカラー舗装化を実施する。(写真3)

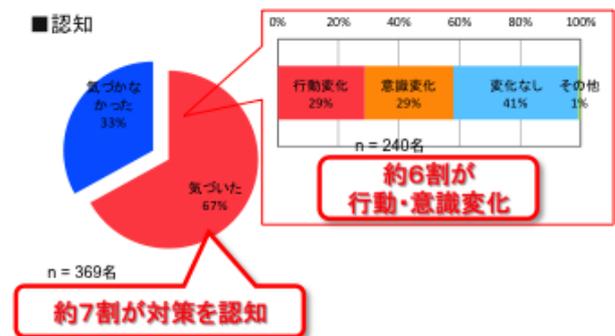
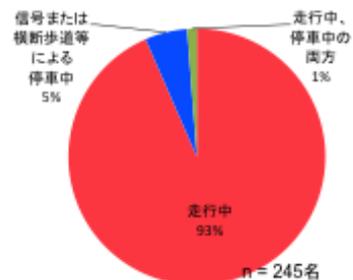
図7 ドライバーに対するヒアリング調査結果

対策によるドライバーの意識・行動の変化状況を確認するため、鹿ゾーン対策箇所を通過したドライバーに対し、ヒアリング調査を実施した。対策の認知については、約7割のドライバーが「気付いた」と回答し、そのうちの約9割が走行中に認知したことがわかる。また、対策に「気付いた」と回答した方の約6割が、「減速」や「左右確認」などの行動・意識変化をしたと回答している。(図7)

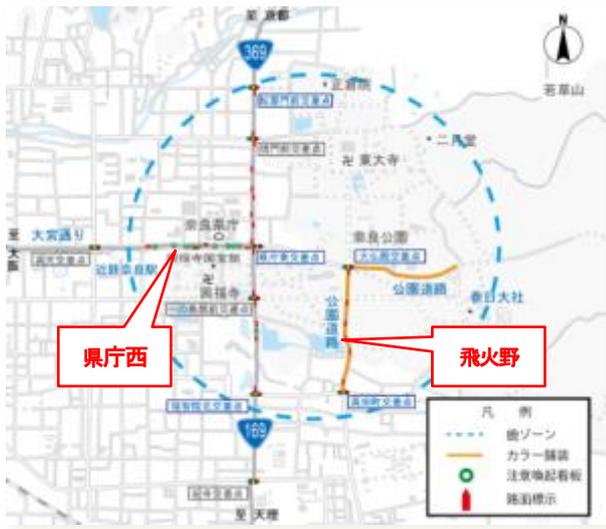
図8 ビューポールカメラ設置箇所

自動車の旅行速度に与える影響を把握するため、鹿ゾーン内の代表的な2箇所(県庁西・飛火野)においてビューポールカメラを設置し、対策前後の自動車旅行速度

の変化を確認した。(図8)

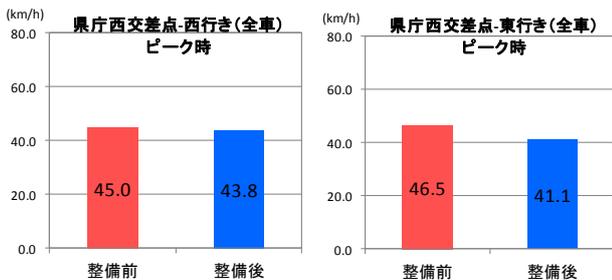
図9 県庁西における旅行速度

県庁西では、東行き・西行きともに平均旅行速度が減少している(図9)。飛火野では、鹿ゾーン内に向かう北行きの平均旅行速度が減少しているが、南行きの旅行速度はほぼ横ばいであった。(図10)

県庁西は、旅行速度が45km程度と飛火野に比べ早く、平均旅行速度の遅い飛火野では速度低下があまり見られない結果となっている。このことから、ヒアリング調査結果においても確認できた、ドライバーに対する注意喚起の効果が平均旅行速度からも確認できる。また、平均旅行速度が旅行速度が早いほど、速度低下が大きいことから、渋滞による速度変化ではなく、ドライバーへの注意喚起の効果によるものと考えられる。

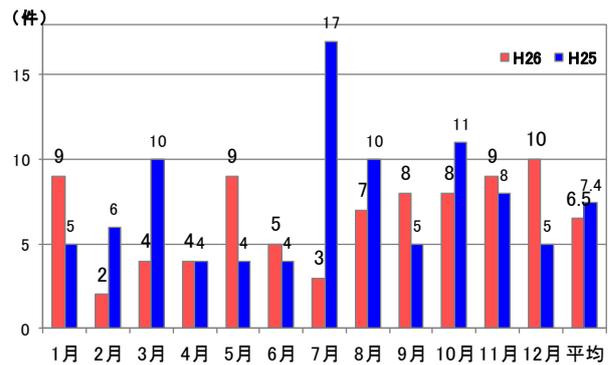
図11 鹿の交通事故死亡頭数

今回の対策は、平成26年1月～3月に実施した。対策前後の平成25年と平成26年の鹿の交通事故による死亡等数を図11に比較する。

平成25年に鹿の交通事故死が最も多く発生していた7月は、顕著に減少していることが確認できる。また、年間平均でも、死亡頭数の減少が確認できる。例年子鹿の公園デビューの時期となる7月以降に鹿の死亡事故が増加する傾向にあるが、対策により一定の効果が見られたと考えられる。
