アセットマネジメントによる常用系ゲート設備の健全な管理をめざして

本論文では、水門のなかでも、常用系施設とよばれ、他の施設と比較しても、利用頻度の多い水門である、舟運のための水門（閘門）に着目し、平成26年度に発生した不具合事例をもとに、毛馬閘門の特徴を踏まえた今後の管理方法の改善策と対策について報告します。

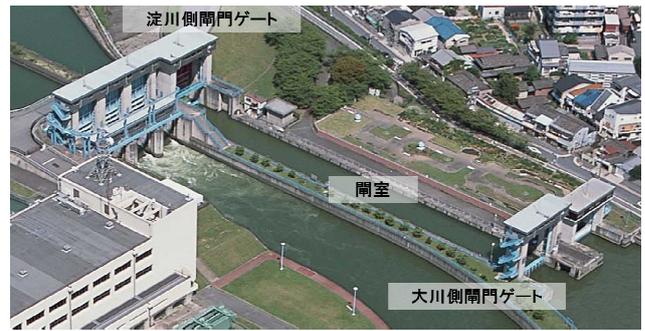
図-2 毛馬閘門の施設配置

構造は、2つの閘門ゲート、閘室と呼ぶ水路、パイパスと呼ぶ閘室の水を出し入れするための設備で構成されます。

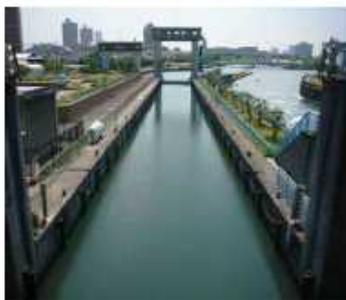
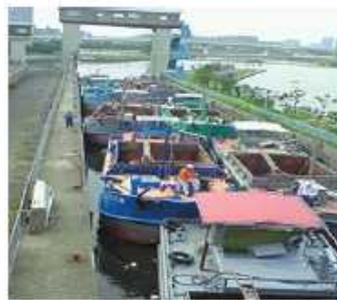
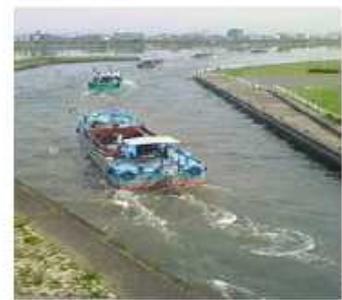
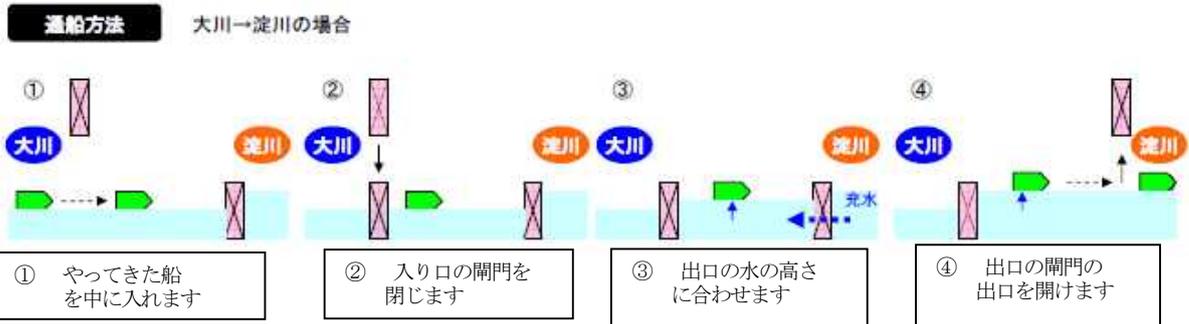
図-3 毛馬閘門の通船方法

閘門を船が通過する方法(図-3)は、

- ① 船が近付くと、最初の閘門ゲートを開け、閘室に船を入れます。

- ② 最初の閘門ゲートを閉め、閘室の水を出し入れし、行き先の河川水位と閘室の水位を合わせます。
- ③ もうひとつの閘門ゲートを開け、船を進ませる。このようにすることで船は水位差を超えて行き来することが出来ます。

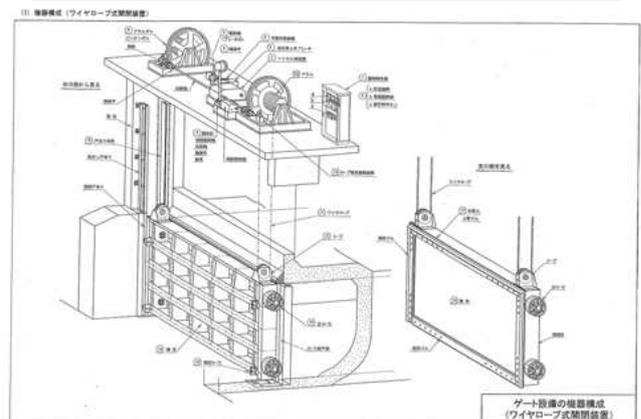
図-4 一般的なワイヤーロープウインチ式の水門※2

大川側の閘門ゲートは、門柱の上に設置したウインチでワイヤーロープを巻き取ることで扉体を上げ下げする構造のゲートです。

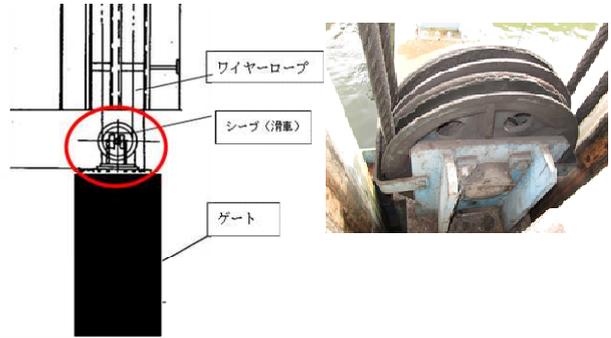
図-5 毛馬閘門の滑車部の構造

不具合のあった部位は、ワイヤーロープで扉体を吊るために設置した滑車です。滑車は仕事の原理の動滑車の役割を持ち、ワイヤーロープで巻き上げる力を軽くするために設置しており、扉体を上げ下げするときには必ず回転します。滑車は中心部の軸穴が急激に異常摩耗を起こし、軸穴の内側が13mm削られていました。軸穴は軸を通すために軸との隙間は0.5mmで製作されており、隙間が大きくなったことが原因で、ゲート全体に異音と異常振動が発生し、ゲートを動かすことが出来なくなりました。

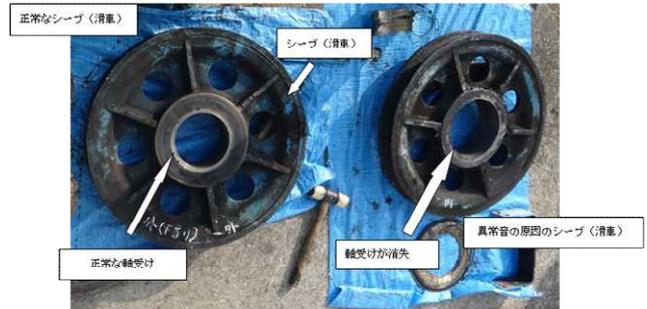
図-6 正常な滑車(左)と不具合の滑車(右)

滑車部を取り外し摩耗した表面と現地から採取した摩耗粉を精密分析したところ、磨耗分に異物がなく、表面の傷跡に異物によるものがないことから、外的要因の摩耗でなく、経年的な摩耗と判定されました。

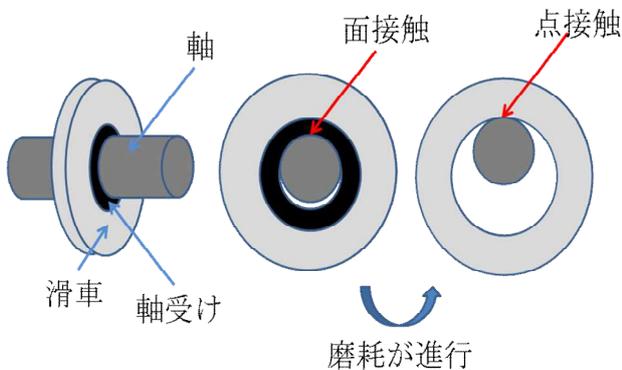
図-9 滑車と軸の摩耗

次に、ゲートの構造と摩耗のメカニズムを調査しました。ゲートの構造はワイヤーロープウインチ式のゲート形式に属し、他の水門と同様の技術基準で設計されているため、構造、規模での特異な点はありません。そこで、摩耗した箇所に使用されていた部品に着目します。ゲートの滑車の軸穴部には、オイルレスメタルという軸受けが組み込まれており、油を注入すると長時間潤滑状態を保つ構造になっています。

摩耗は固体の物体同士が擦れることで発生しますが、油などで潤滑状態を形成することで摩耗の進行を軽減することができます。

今回の毛馬開門は、残留していた摩耗粉から潤滑状態がなくなったため発生した異常摩耗と推測できるので、どの程度の間、無潤滑で稼働すると異常摩耗が発生するのか、文献調査しました。計算上からは、1ヶ月程度で異常摩耗が発生する試算となりました。その際に、異常摩耗という定義がないため、今回の場合、摩耗の進行が一定でなく、摩耗してガタツキが大きくなると進行が加速します。メカニズムは、軸と軸受けで、材質が違い、硬度は軸が硬いため、軸受けが磨耗します。すると、加重を受ける接触部が面接触から点接触に近づいていくからで、その変化点を異常摩耗と位置づけ試算しました。

点検方法では、技術基準には稼働頻度が少ないゲートの固着を防ぐ目的の目視、異音調査のみとなっているためです。マニュアルの年点検の項目に加えて滑車の摩耗によるガタツキ調査を行います。

点検頻度は、年に一回しか実施していませんでしたが、給油を行うための毎月の点検(管理運転点検)を11回追加し、潤滑状態を一ヶ月ごとに回復させることにしました。

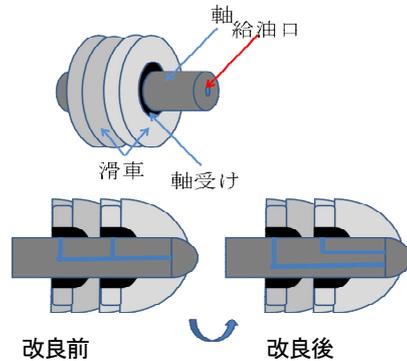
図-10 滑車への給油構造の改良

こととしました。図-10のように滑車の内部に潤滑油を注入する配管が、二個の滑車に対して一つの配管で構成され、各々の滑車まできちんと流し込めているか確認できない構造でした。今回、復旧する際に配管を分離することで、各々確認できるように改造しました。

構造においては、部品の形式、材質は設計値内にあるため、変更せずに、メンテナンスのしやすさを考慮する

さらに、通行止めの復旧に要した二週間を短縮するために、予備品として滑車の軸受けを保有することとしました。入手に時間を有することと、劣化しにくい、小さな部品で保管が容易なことからです。これにより、復旧期間を10日短縮できるようになります。
