神戸港における中央航路に近接する 既設防波堤撤去について

前田 大輔¹

¹近畿地方整備局 神戸港湾事務所 建設管理官室 (〒651-0082兵庫県神戸市中央区小野浜町7-30)

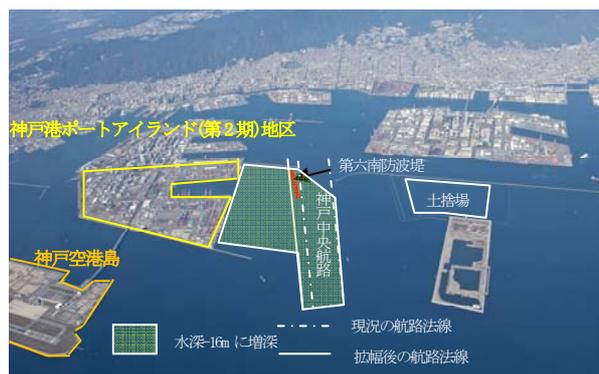
写真-1 神戸港全体図

第六南防波堤は港内静穏維持のために1960年代～1970年代にかけて建設されたが、完成から約40年が経過し、神戸港ポートアイランド(第2期)及び神戸空港島などの埋立造成が進んだ事により、第六南防波堤がなくても港内静穏を確保出来る状況下にある。(写真-1)

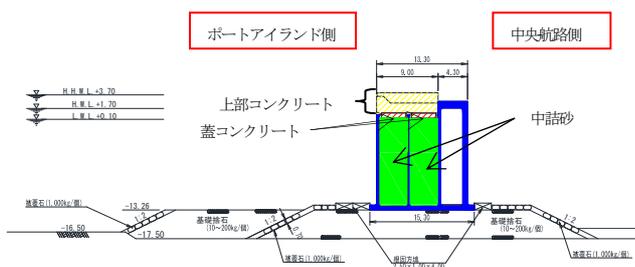
図-1 防波堤(スリットゲート)断面図

このため、今般、航路拡幅・増深に際して支障となる既設防波堤(第六南防波堤)の撤去を行う事となり、2012年度から実施しているところである。(写真-2図-1)

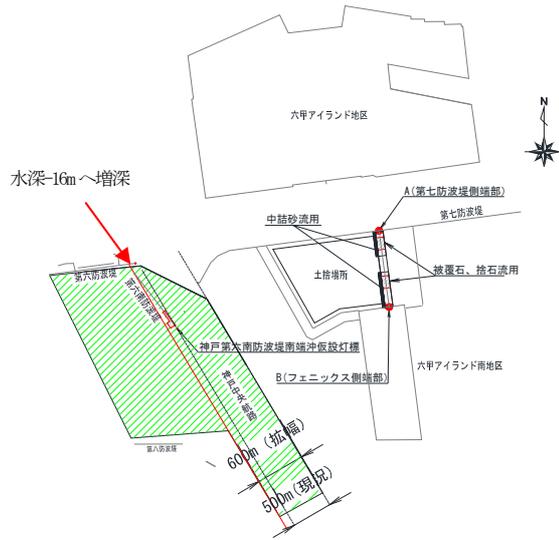
図-2 中詰砂、被覆石・基礎捨石の流用先

なお、ケソン内部の中詰砂及びケソンマウンドの被覆石・基礎捨石は、撤去後、別件工事で施工している浚渫工事の土捨場の土砂流出防止対策として流用する。

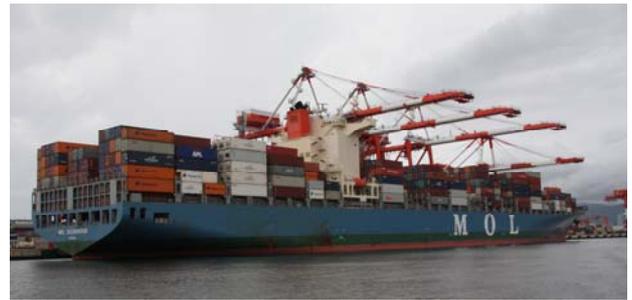
写真-3 ポートアイランド2期地区入港中の大型船舶(船長316m)

また、一般航行船舶への配慮から、大型起重機船による作業を実施する場合は、作業日を大型船の航行が比較的少ない土曜日及び日曜日に限定する必要がある他、施工実施に際しては日々、船舶の入出港情報を把握し作業船の航行を調整する必要がある。(写真-3)

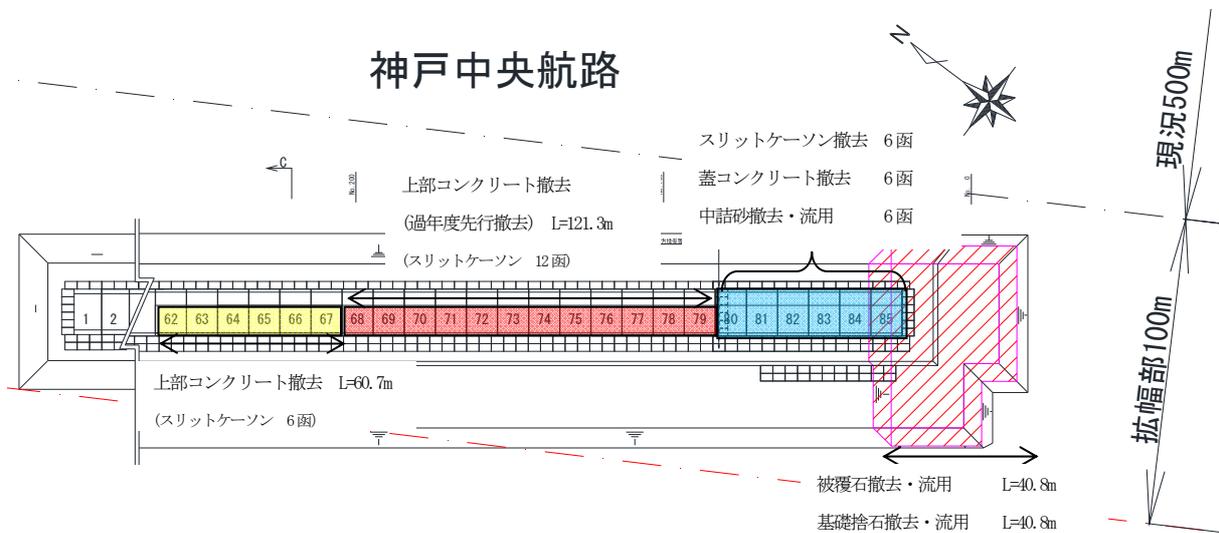
図-3 既設防波堤撤去平面図

- ・スリットケソン撤去 6函 (3,156m³)
- ・上部コンクリート撤去 6函 (1,774m³)
- ・蓋コンクリート撤去 6函 (365m³)
- ・中詰砂撤去・流用 6函 (5,777m³)
- ・被覆石撤去・流用 1式 (861m³)
- ・基礎捨石撤去・流用 1式 (4,732m³)

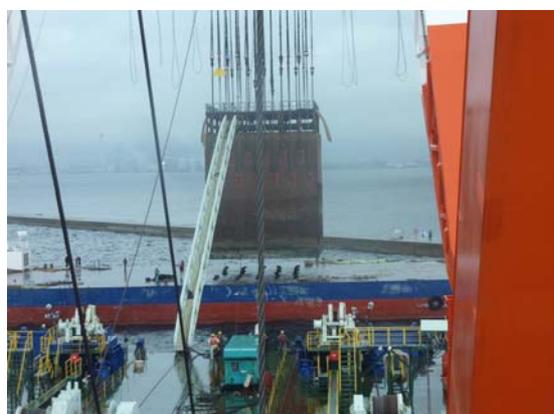
写真-4 ケーソン吊り上げ及び台船積込

2012年度に実施した第六南防波堤撤去工事においては堤頭部ケーソン1函、スリットケーソン1函の撤去を実施しており、起重機船による「吊り上げ方式」により撤去を実施した。(写真-4)

「吊り上げ方式」により撤去を行う場合、撤去したケーソンを仮置きするための陸上ヤードが必要となるが、神戸港を含む大阪湾内の港湾において使用可能な陸上ヤードで、且つ、撤去するケーソン(1,288/函)に相当する耐荷力を有する陸上ヤードの確保が困難であった。2012年度工事の際には、期限付きで民有ヤードを有償借用することが出来たが、長期にわたる専属的な確保は出来ない状況にある。

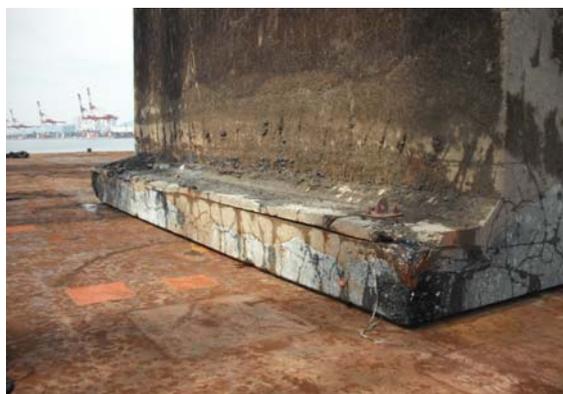
写真-5 ケーソン底板部のクラック状況

また、撤去後のケーソンを現地調査したところ、ケーソンに甚大なクラックが確認された。今般、確認されたクラックの原因としては、埋立造成が進む前は、第1線防波堤として、厳しい条件下で、供用されていること、経年による劣化が進行したためだと考えられる。

このため、今回撤去したケーソン以外にも同様な損傷が見込まれることから、後続工事の実施にあたっては、「吊り上げ方式」に替わる撤去方法の検討のほか、安全面について再度検討を行う必要があった。(写真-5)

撤去されたケーソンを調査したところ、側壁下部からフーチングにかけて、ひび割れが、多数認められ、その幅も最大9.0mmであった。このことから、このクラックは、フーチング部を貫通するクラックであると想定された。また、スリットケーソンから試験体を取り出し、圧縮強度試験を実施したところ、19個の試験体の内、4個が強度不足であった。

前述のとおり、第六南防波堤撤去にあたっては、神戸港中央航路を航行する一般船舶に影響を与えない安全な施工方法とする必要があり、過年度工事と同様に、起重機船による「吊り上げ方式」により事業を継続した場合、クラック等の影響によりケーソン底版が崩落し、大規模な海上工事故につながる可能性がある。

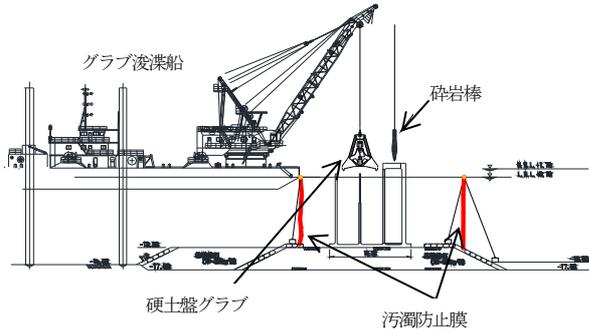
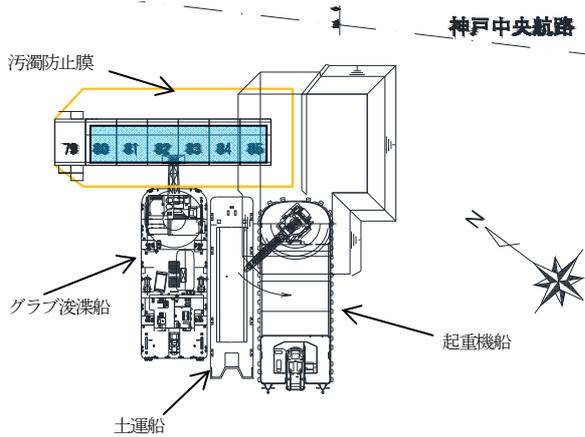
図-4 ケーソン現地破砕施工手順イメージ図

通常浚渫工事において使用されるグラブ浚渫船を用い、同船が装備する「砕岩棒」をスリットケーソン上で自由落下させることにより、これを破碎し、「硬土盤グラブ」を使用して海中からコンクリートガラを撤去する施工方法とした。

1. 砕岩棒及び硬土盤グラブによるスリットケーソン破砕・撤去

2. 瀬取り運搬(コンクリートガラ撤去→土運船積込→起重機船運搬)

「現地破砕方式」を採用することにより、起重機船によるケーソン「吊り上げ方式」に比べ、クラックによるケーソン崩落の危険性を回避し、グラブ浚渫船を用いるため、作業船が小型化し、かつ作業船船足が速くなるため、一般船舶による制約を受けずに施工を行うことができた。

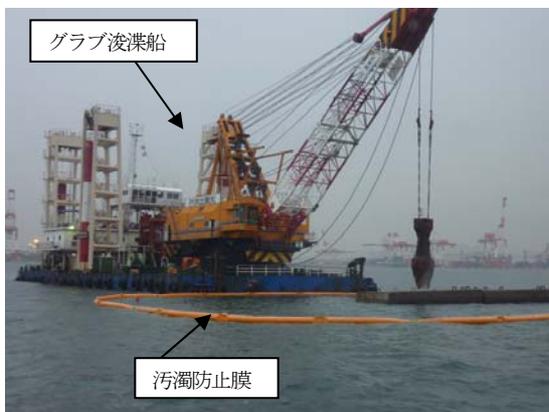
写真-6 グラブ浚渫船によるケーソン現地破砕の様子

スリットケーソン撤去作業に際しては、起重機船による「吊り上げ方式」に替えて、グラブ浚渫船による「現地破碎方式」を採用することとした。

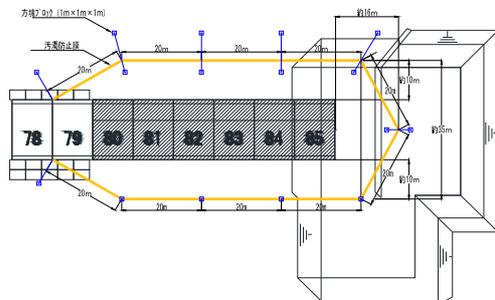
図-5 汚濁防止膜設置のイメージ図

現地破砕による周辺環境の影響として、周辺水域の濁りが懸念されたため、撤去するケーソン周辺に、汚濁防止膜の設置を義務付けた。これにより水域の濁り拡散を押さえるとともに、ケーソン撤去により発生するコンクリートガラが、供用中の航路へ飛散することの防止につとめた。(図-5)

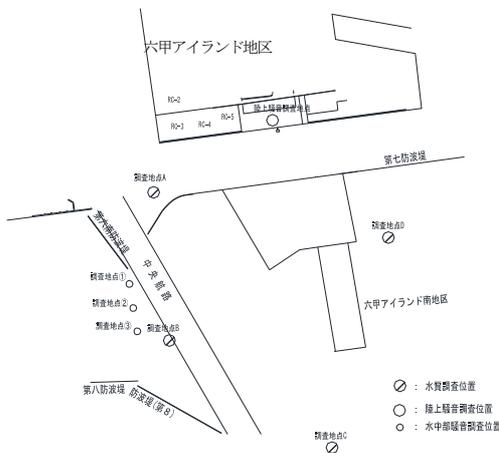
図-6 水質調査及び騒音調査位置図

水質調査及び騒音調査は、(図-6)に示す地点にて実施した。水質調査は、工事箇所を含め計4地点で、1地点毎に上層と下層での調査とし、ケーソン撤去作業日毎に実施する日調査と週1回に実施する週調査を実施した。日調査は、簡易濁度計を用いて現地測定し、事前調査にて定めたSS-濁度換算式により求めた換算SSにより現地においての濁り監視を行った。週調査は、バンドーン採水器により上層および下層の海水を採水し、室内試験によりSS等の分析を行った。調査に当たっては、C地点をバックグラウンド(以下B.G)として設定し、施工水域周辺の濁りを監視するため、B.G地点の測定値に対し、各監視地点(A,B,D)の測定値が、基準値(B.G地点測定値+10mg/L)を超えないか、監視を行った。

また、陸上騒音調査と水中部騒音調査を実施した。陸上騒音調査は砕岩棒でのスリットケーソン撤去作業時に8~18時まで毎正時10分間測定し、工事騒音による影響が、懸念される住宅地が多い六甲アイランド地区の工事現場近傍の岸壁際(敷地境界)で実施した。周辺海域の魚類等への影響が懸念されたため、海中での砕岩棒作業時に水中部の騒音調査を実施した。水中部騒音調査地点は、工事区域から離れた3地点で実施し、①は工事区域から200m、②は500m、③は800m離れた地点で測定を行った。

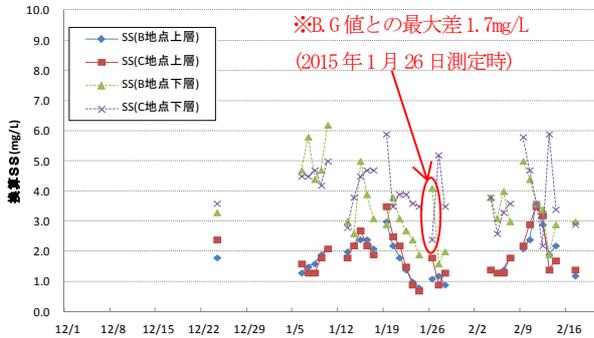
図-7 水質調査(日調査)におけるB地点とC地点の水質経時変化(換算SS)

ケーソン撤去に当たり、周辺水域の濁り及び撤去コンクリートガラに含まれるアルカリ成分の影響によるpHの上昇が懸念されたが、調査の結果、濁りに関しては、換算SSの監視基準B.G値+10mg/Lを超えることはなく。また、pH値においても、B.G地点での測定値との差はなかった。これは、撤去作業時において、ケーソン周辺への汚濁防止膜で囲むことにより、濁り拡散やコンクリートガラ粒子の流出を防ぐことができたためであると考えられる。(図-7,8)

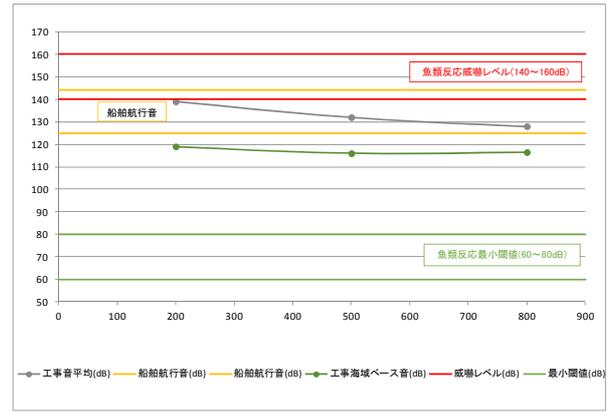
図-9 施工場所周辺の水中部騒音調査結果

また、水中部騒音調査を実施したが、調査結果により工事音平均で、上述した①地点で、139dB、②地点で132dB、③地点で128dBとなっており、魚類が驚いて深みに潜るか、音源から遠ざかる反応を示す威嚇レベルである¹⁾140dB~160dBを下回っている。また、施工場所周辺

を航行する船舶航行音125dB～144dBと同程度の音圧であるため、工事による魚類等への影響はないと言える。
(図-9)
