大和御所道路トンネル掘削土処理対策に関する 施工について

京奈和自動車道路大和御所道路御所区間8工区の計画路線近傍には、鉍脈や変質帯、圧砕岩が分布している。そのため、自然由来の重金属がトンネル掘削土に含まれているおそれあり、対策や処理が課題となっている。平成24年に、奈良国道事務所は、専門家・学識者・関係機関との協議の結果を踏まえ、「大和御所道路トンネル掘削土処理対策に関する施工マニュアル(案)」を策定した。本論文では、トンネル掘削によって発生する重金属を含んだ岩石を適切に処分すべく、大和御所道路水泥トンネル工事での試験施工結果、変質岩判別方法の検討および今後の本施工への導入の改善点、取り組みについてとりまとめを行った。

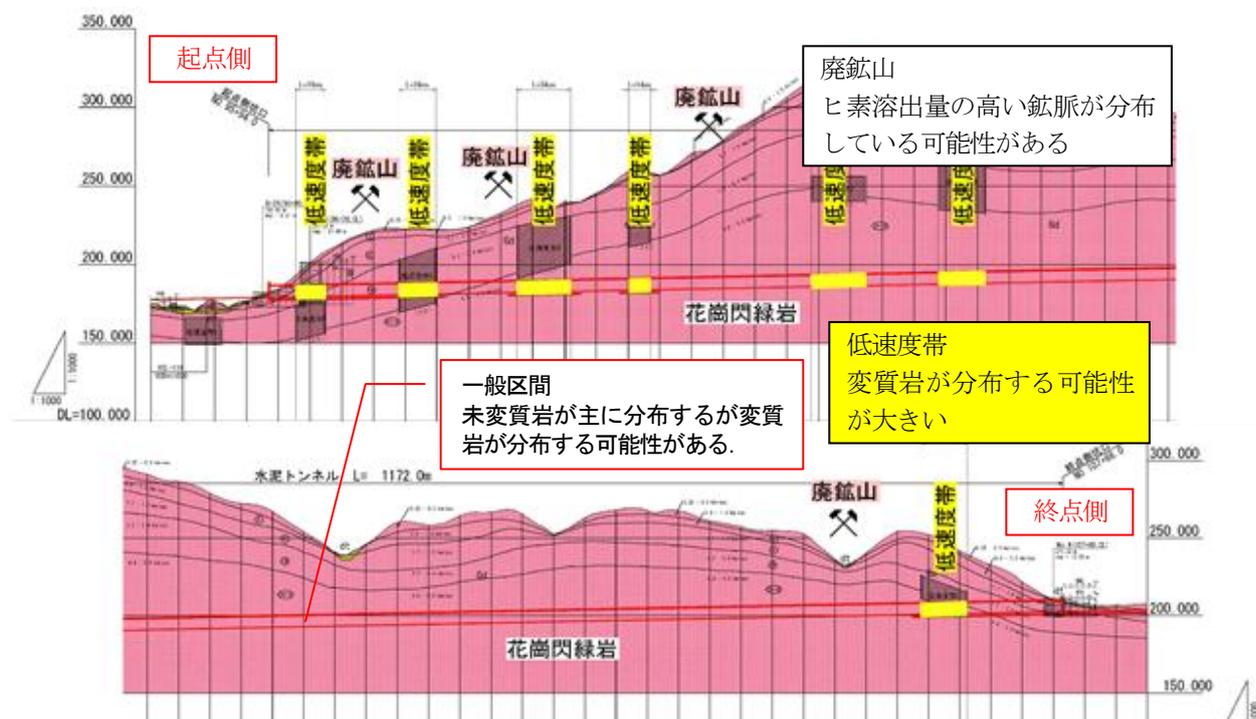
図-2 水泥トンネル地質縦断面図

本論文では、現在掘削作業がおこなわれている大和御所道路水泥トンネル工事を対象に試験施工の結果を紹介する。水泥トンネルは、延長 1,172mのトンネルであり、全長にわたって、花崗閃緑岩、低速度帯や小規模な鉱山跡が点在している（図-2）。ヒ素が基準超過する可能性のある変質岩は、熱水により変質した岩石であり、熱水は岩石の亀裂に沿って流動する。そのため、変質岩は亀裂が多いと考えられる低速度帯の周辺に多く分布すると想定され、既往のボーリングコアの結果からも、基準値を超えたヒ素が検出されている。したがって、今回の試験施工の実施位置としては、掘削の初期段階で低速度帯を含む終点側坑口の付近で実施した。

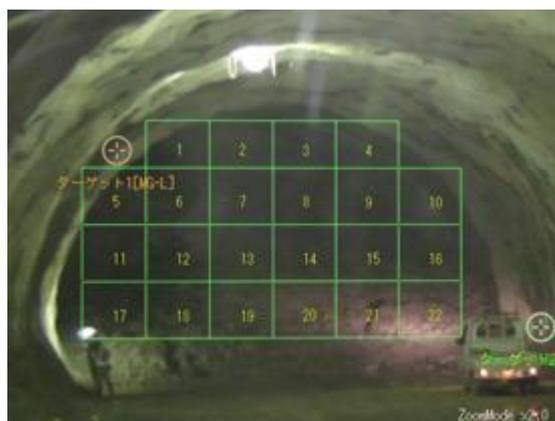
図-3 AR(拡張現実)技術を用いた切羽断面写真

なお、上記③各変質区分の岩石の切羽内の分布面積の比を集計するために、本工事では、AR(拡張現実)技術とラインレーザー照射技術を組み合わせた方法でおこなった。3次元座標を高解像度カメラにて撮影した切羽断面画像をパソコンやタブレットの画面上で25点メッシュを重ね合わせ(図-3)、同時にラインレーザーにて実際の切羽断面にも25点メッシュを照射することで(図-4)、岩石を採取する際に、地質専門技術者やオペレーターが、採取する箇所を共有し、円滑に指示することが可能となった。これにより、安全かつ迅速に試料採取をおこなうことができ、サンプリングの精度向上にもつながったと考えられる。

本論文では、大和御所道路水泥トンネルを対象に、トンネル掘削土処理対策に関する施工について、試験施工の結果、考察および今後の改善点についてまとめた。試料採取の際の、各変質区分の岩石の切羽内の分布面積の比を集計方法として、AR（拡張現実）技術とラインレーザー照射技術を組み合わせる方法をおこなうことで安全性や精度の向上、サイクルタイムへの影響低減の一助となる可能性を示した。更に、この方法を用いて採取した試料を分析することで変質程度における相違や判別方法についての検討をおこなった。実際に施工業者にヒアリングすることで、現場での意見踏まえたマニュアルの修正の方向性を定めることができた。今後の課題としては、岩の変質程度の判別方法の精度向上が挙げられる。また、pH、電気伝導度、酸化還元電位以外の項目における変質程度やヒ素の溶出量、含有量との関係について引き続き、検討委員会の委員との協議のうえ、検討する必要がある。

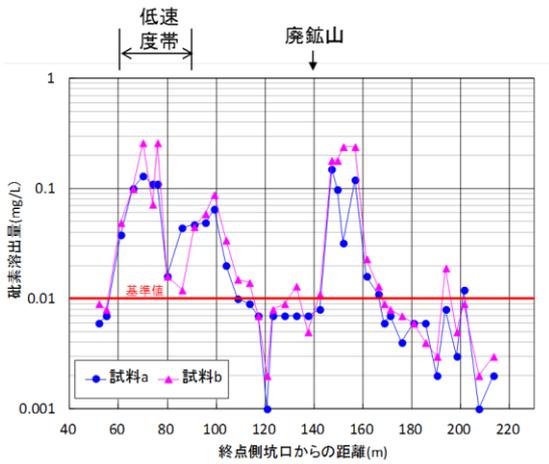
図-5 試料a、試料bの終点坑口からの距離とヒ素溶出量との関係

はじめに、試料a、試料bの坑口からの距離とヒ素溶出量結果を示す(図-5)。試料a、試料bはともにほぼ連動して推移しており、基準値0.01mg/Lを超過する箇所が多く見られる。特に、低速度帯や廃鉱山付近では、既往のボーリング調査の通り、ヒ素溶出量が基準値を大きく上回っていることが分かる。溶出試験結果から要対策土と判定された基準値超過試料の割合は、84試料中45試料で53.6%であった。試料aで53%、試料bで60%の試料で、ヒ素溶出量の基準超過が確認された。

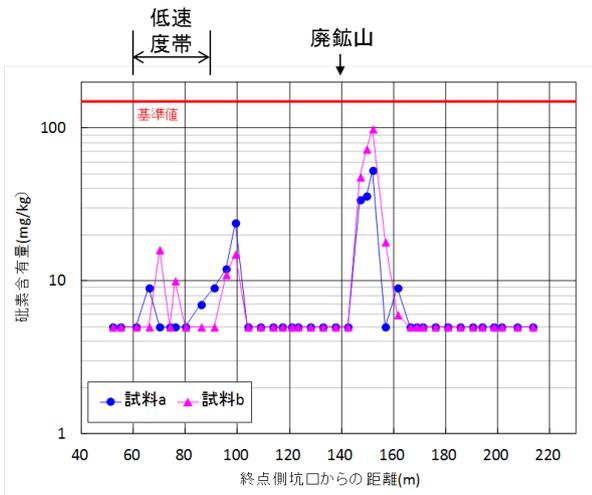
図-6 試料a、試料bの終点側坑口からの距離とヒ素含有量との関係

次に、試料a、試料bの坑口からの距離とヒ素含有量の結果を示す(図-6)。試料a、試料bはともに基準値を超えていないものの、低速度帯や廃鉱山の付近では、他の位置に比べ含有量が高いことが分かる。こちらも、ヒ素溶出量と同様に、試料a、試料bは、連動して推移していることが分かる。

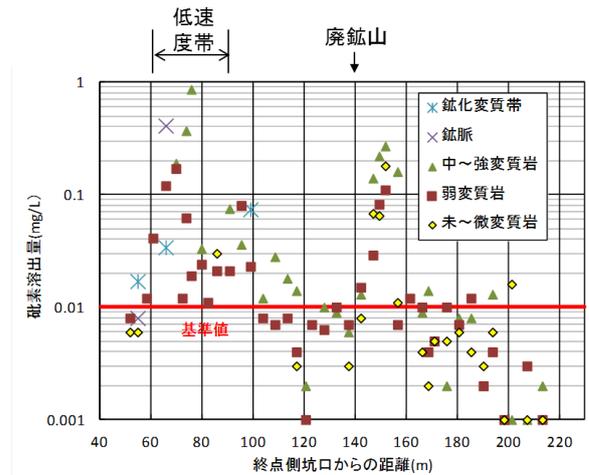
図-7 試料cの終点側坑口からの距離とヒ素溶出量との関係

試料cについては、採取した試料を中～強質岩、弱変質岩、鉱脈、鉱化変質帯に分類し、他の試料と同様の分析をおこなった。ヒ素溶出量を図-7に示す。結果として、岩の変質程度に関わらず、多くのサンプルで基準値を上回っているものの、変質が顕著なものはヒ素の溶出量が多いことが分かる。基準値の0.01mg/Lを超過する検体が、100 試料中47 試料(47.0%)を占めた。変質程度別の溶出量基準値超過率は、未～微変質岩で27.2%、弱変質岩で47.5%、中～強変質岩で56.3%であった。なお、試料a、試料bと同

様に低速度帯、廃鉱山付近では、高濃度のヒ素溶出量が確認された。

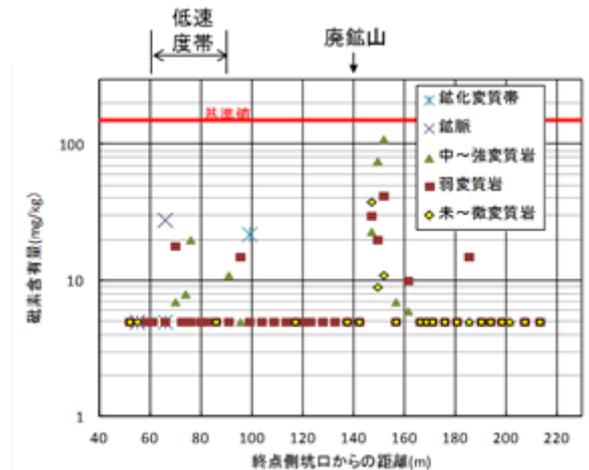
図-8 試料cの終点側坑口からの距離とヒ素含有量との関係

図-8 に示すとおり、試料cのヒ素含有量は、5～110mg/kgの値が検出されたが、大半が定量下限値の5mg/kg未満を示す結果となった。低速度帯、廃鉱山付近の変質の程度が大きいものについては、含有量が多い検体がみられた。

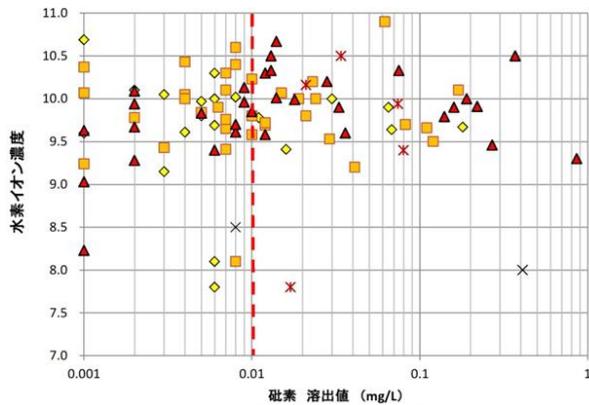
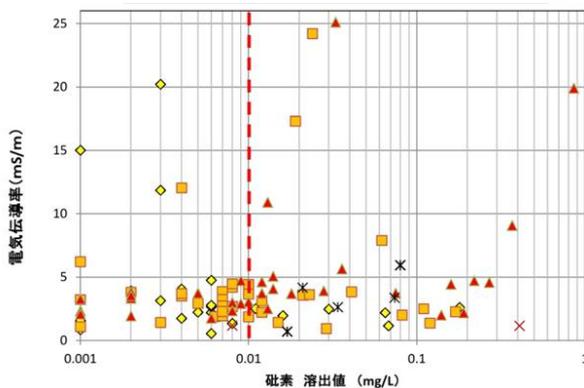
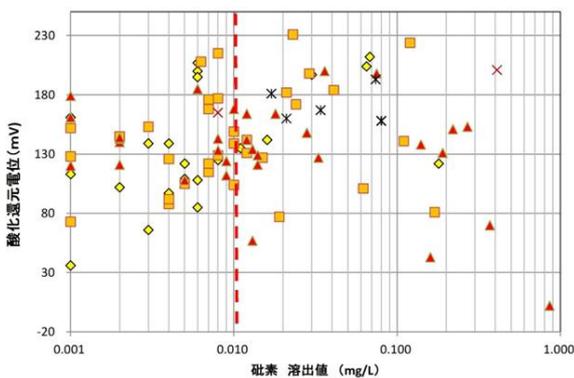
現場において、試料cのpH、電気伝導度、酸化還元電位を測定した結果を図-9～図-11に示す。pH試験値については、pH9～11の範囲内で弱アルカリ側の値となったが、変質程度やヒ素溶出量、含有量別では対して明瞭な相違傾向は見出せなかった。電気伝導率と酸化還元電位についても、明瞭な傾向は見られなかった。いずれの分析でも明確な相関関係は確

認できなかったため、判定の補助手段として利用は現状難しいと思われる結果となった。

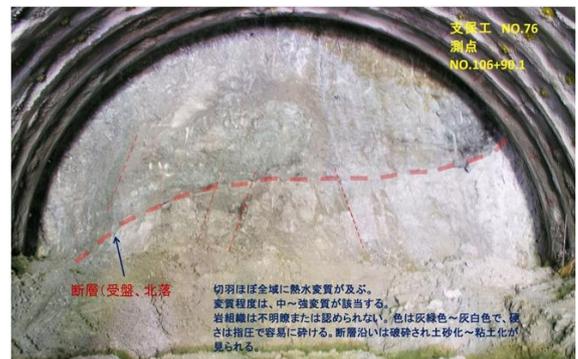
図-12 ヒ素の高濃度溶出値を得た代表的切羽写真

図-12では、断層沿いの灰白色粘土または灰白色強変質岩に暗黒灰色の微細鉱物が散在して見られることがある。指圧で容易に砕ける程度の脆弱部が混じり、崩れ易くなっている。また、断層沿いは破碎され、土砂～粘土化が進んでいる。

- ◎全体に灰白～灰緑色を帯びている。
- ◎未変質新鮮岩と比べると脆弱でハンマーの打診で鈍い音がする。
- ◎断層沿いの灰白色粘土または灰白色強変質岩に暗黒灰色の微細鉱物が散在して見られることがある。

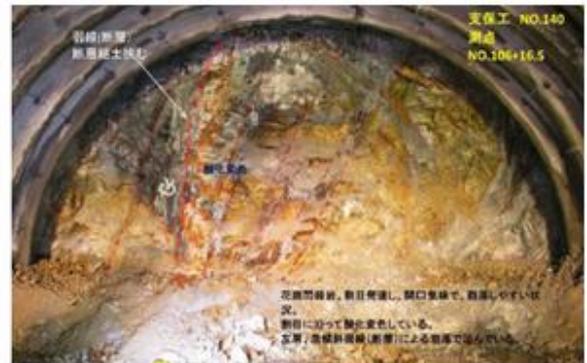
図-13 ヒ素の高濃度溶出値を得た代表的切羽写真

図-13では、割目沿い暗茶褐色に変色している部分とその周辺は溶出量、含有量ともに高濃度となることがある。暗茶褐色部は水酸化鉄が生成しており、この水酸化鉄に地下水中に溶解しているヒ素が吸着していることで高濃度のヒ素が検出されるものと推定される。

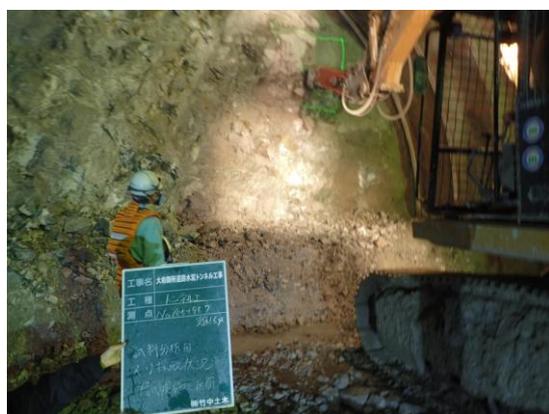
図-14 試料採取の様子

切羽観察及びスケッチにより切羽で岩石の変質程度を判別する方法は、時間的な制約もあり、また切羽の観察と坑外の明るい場所での岩石の観察（岩を割って内部を観察）が必要であったため困難であった。実際の施工上での変質程度の判別は、切羽からできる限り均等に試料を採取し、坑外に試料搬出後、切羽観察結果と試料を照合の上、切羽の変質区分を行った。切羽観察の時間は、工程上及び安全管理上、短時間（約 10 分程度）作業を余儀なくされるが、現状の工程上可能である。今後、施工を進めていく中、当現場において変質程度の判別方法の具体的手法としては品質上もこの方法が望ましいと考える。

上記より、スケッチによる変質程度の判別については、トンネル内部の暗部では、見た目だけの分類が難しく、時間的に制約もあることから、トンネル坑外に持ち出したうえでの判断が必要であることが分かった。また、この方法の方が工程に影響を及ぼすことなく、判別することが可能であった。よって品質確保の観点からも、変質程度の判断は切羽で行うより、この方法が適していると言える。
