# 断層破碎帯における トンネル掘削の対策について

尾島 豊

大成建設㈱ 関西支店 土木部 田野井第二トンネル工事作業所

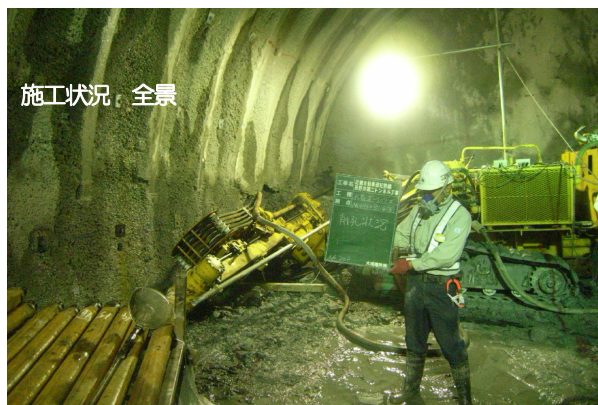
写真-1 ボーリング状況

水抜きボーリングの結果は、左側の孔からの湧水量は180L/min(259.2t/日)で、右側の孔からの湧水量は、60L/min(86.4t/日)であった。(図-3、写真-1)

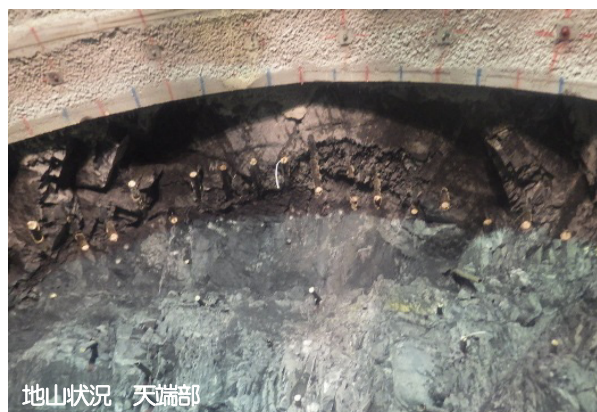
注入式長尺先受鋼管 (有孔長  $L=9.0m$ ) 27本/面、及び長尺鏡ボルト (有孔長  $L=9.0m$ ) 12本/面を8シフト施工した。(写真-2)

写真-2 地山状況: 割れ目も細かく軟弱な天端
