土木機械設備の維持管理における信頼性向上について

土木機械設備は、突発的な故障が発生した場合、社会的影響度が高く広範囲に被害が及ぶ設備である。このような設備の信頼性を確保、向上させるため、平成 26 年度に土木機械設備診断委員会を設立した。本報では、土木機械設備診断委員会において重大故障の調査・分析方法、故障メカニズムの解明による故障原因特定及び応急復旧対応について審議された結果を報告する。

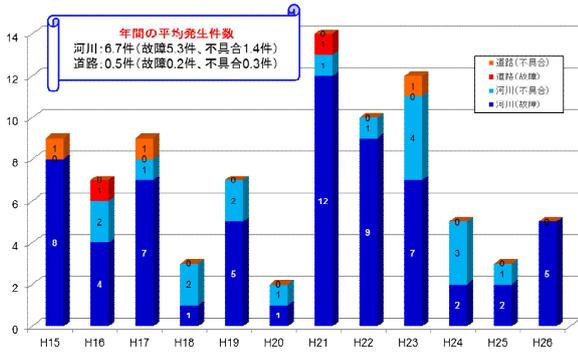
図3 故障・不具合発生状況

近畿地方整備局管内における、機械設備の故障・不具合発生状況は図-3に示すように発生年度にバラツキはあるものの年間の平均発生件数として河川用機械設備においては故障が5.3件、不具合が1.4件、道路用機械設備においては故障が0.2件、不具合が0.3件発生しており、決して少なくない状況である。

ここでの故障及び不具合の定義として、故障とは、機械そのものに異常が生じて機能が正常に働かなくなった事象とし、不具合とは、機械そのものの異常では無く外的要因(災害、ゴミ、土砂等)により正常に機能しなかった事象としている。

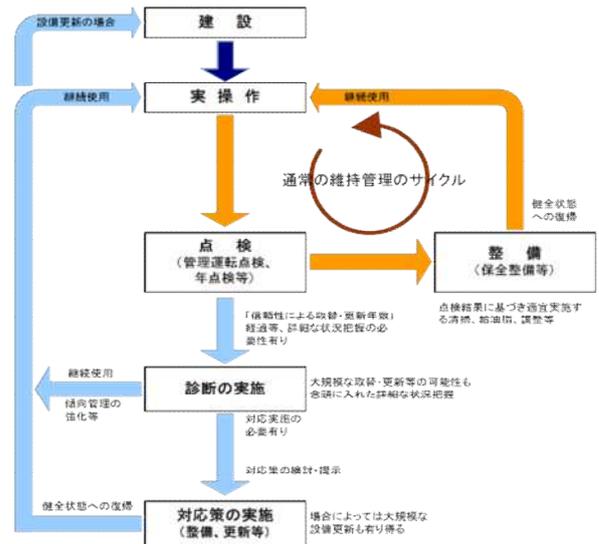
図4 設備の維持管理の流れ

診断委員会は、図-4に示すように近畿地方整備局管内における老朽化する機械設備の信頼性確保と効率的かつ効果的な維持管理¹⁾を実現するため、各種機械設備の点検・診断、補修、予防的修繕及び更新等について学識経験者及び専門技術者で構成される委員会から技術的助言及び指導を受け、迅速かつ適切な対策について推進することを目的とする。

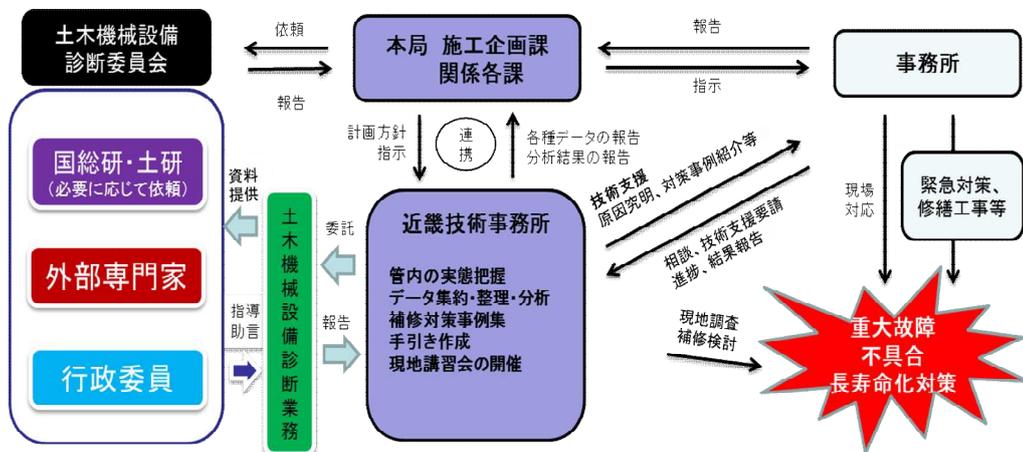
図5 診断委員会の運営内容

診断委員会の運営内容として、高度な技術力と専門的判断が必要な事案が発生した場合、関係事務所長は事務局を介して機械設備の故障診断等の要請を診断委員会に行うことができる。(図-5)

- ① 重大故障の原因究明について指導・助言
- ② 点検結果に基づく診断、設備機能維持、長寿命化を踏まえた修繕・更新等について指導・助言
- ③ その他、機械設備等に関する全般的な保全技術等について指導・助言

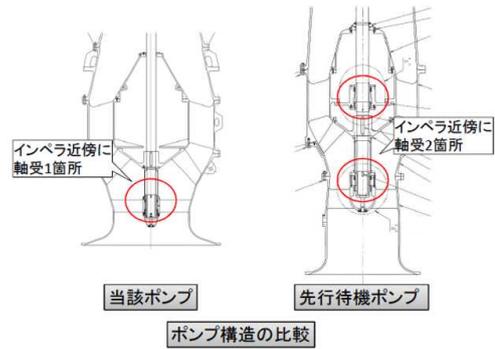
図-7 ポンプ構造の比較

今回の故障発生時の状況は、平成26年10月17日に点検により主ポンプ設備をドライ状態で管理運転を行った。ポンプ起動後5分ほど経過した後に、主ポンプ設備より過大な振動が発生し緊急停止を行った。本来は、水を貯めて排水運転を実施するためインペラ近傍に軸受を1箇所としている。なお、この排水機場はセラミック軸受を採用しているため水を貯めずにドライ状態で運転が可能である。また、下水処理場のように水の無い状態から水が流入すると同時に排水できる先行待機形ポンプは、水と空気が混合した運転となるため振動が大きくなる。このため、インペラ近傍に軸受を2箇所とし振動の影響を軽減している。(図-7)

今回の故障発生メカニズムは、制御回路の一部不具合により排水運転時にポンプ停止水位で止まらず、水と空気が混合し過大な振動が起こった。この振動が故障の要因となり軸受の損傷に至った。

セラミック軸受は製作に時間を要することから、早急に対応が可能なゴム軸受で仮設復旧対策を実施し、セラミック軸受の製作が完了次第取り替える事となった。

制御回路の復旧として、遠方操作で運転を行った場合においても運転できる限界の水位で自動停止するように改修を行った。

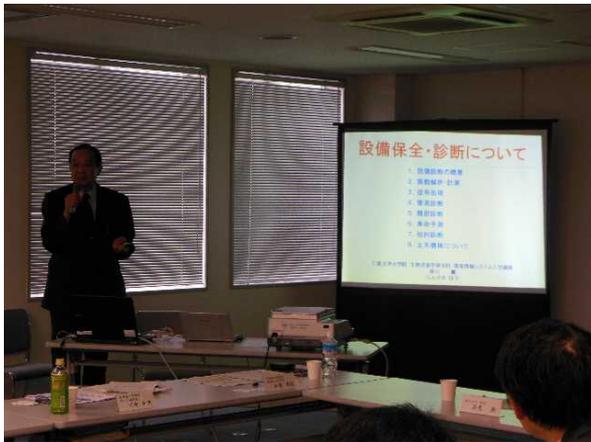
図-8 指導・助言

診断委員の方々から、分解整備時に主軸の曲がりとポンプ軸受ユニットについて異常が無いか確認すること、振動値（加速度）を測って高周波帯域解析すれば、管理運転時に発見できている。また、今後オンラインで振動値（加速度）を測って行けば早期発見につながる事など助言をいただいた。（図-8）
