阪神淡路大震災での衝撃的鉛直地震動とその局在波的性質

前原 博¹・櫻井 春輔²

地震時に構造物を破壊する衝撃的な鉛直地震動の現象があることが、本研究発表会等の過去3ヶ年の発表により明確になり、同時に現在の耐震基準に重大な欠陥があることも明らかになった。しかし問題の衝撃的な波はこれ迄に正確に観測されていないため、衝撃破壊現象のイメージや衝撃波の通念が人により異なる状況にある。そこで本文では過去の発表の要点を簡潔に纏めると共に、問題の波の局在性に着目して、発生状況と破壊の特徴を示す事例を紹介し、イメージを明確にする。そしてこの波の特性について非線形波動のソリトン(孤立波)の一種として、地震波に関する新しい分野の研究をすることを提案する。

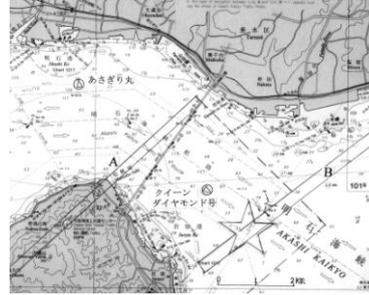
図-1 クイーンダイヤモンド号とあさぎり丸の位置図^{5,8)}

(☆ 震央、A 野島断層、B 須磨断層)

第2は地震時衝撃波の体験例の多くは、地震発生の初期にドンと突き上げられ、主震動の体験中に物が跳んでいる事を目撃した証言である。この証言からの衝撃波の通念と項目4)の証言内容は異なる。項目4)は図-1に示す、フェリー2隻の船長の証言から得られた。両船が受けた2度の衝撃の間隔が問題で、主震動による海岸の揺れが海面に波を起し、それが伝わった時と片方の証言を解釈し約3分と推定した。この時間帯では主震動は治まり、特に大きな余震もない時である。この2度目の衝撃波は強烈で、地震の主震動でなくても構造物を破壊する力を持つ現象として、注目すべき現象と考えられる。

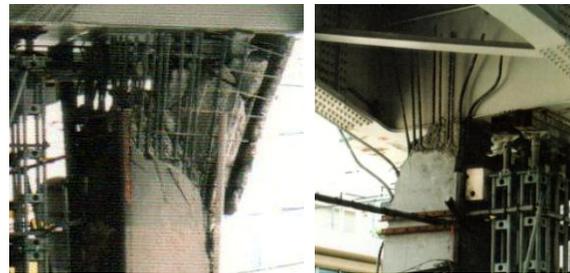
図-2 RC柱頭部の衝撃波による破壊の典型例⁹⁾

(a) 神 P465(山側) (b) 神 P472(海側)

衝撃波によるRC橋脚の破壊事例として最も特徴的な事例は、図-2に示す鉄筋籠および片面の柱鉄筋が裸で直立している状況である。この破壊では水平力は作用していない。また主震動の前に起きたならこの状態は保てないので、主震動の後に起きた事を意味する。これが項目3)であり、前節の末尾で述べた海震での現象を裏付ける事例になっている。

なお、項目6)の周波数はトンネルの損傷事例¹⁷⁾や海震の項目5)を参考にして、高周波でないと図-2(a)の状態は生じないと推定した。項目7), 8)は本文の主題に関係し次の3章以降で改めて詳しく述べる。

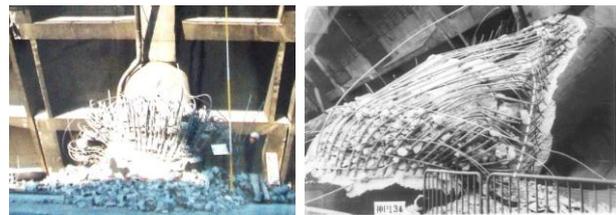
図-3 ピルツ橋脚の軸圧縮破壊⁸⁾

・鉄筋が提灯座屈 (a) 神 P133

・鉄筋クビレ分布(白色破線) (b) 神 P136

くなって、軸圧縮破壊をしていた。図-3に軸圧縮破壊をしたピルツ橋脚の中の最も特徴を表している2基の状況を示す。これらは鉄筋の提灯座屈と鉄筋クビレ分布の状況である。倒壊前に軸圧縮破壊を起しているわけで、これが項目4)である。ピルツ橋脚の転倒原因は主震動による曲げ破壊だけでは倒壊に至らなく、軸圧縮破壊した4基の内3基の柱が北西側に落ちた事が直接原因になったと考えている。

項目5)の住民が聞いた大音響は、主震動の後約3分頃になる。この大音響は図-3に示す軸圧縮破壊が衝撃波により生じた時の破壊音と仮定すれば、前節で述べた海震での衝撃波の発生推定時間と一致する。あるいは、この大音響は主震動が要因の橋脚の遅れ破壊により生じた転倒音とも想定される。倒壊時の

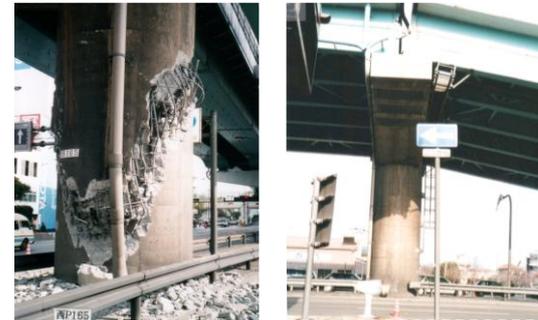
(軸圧縮破壊) (損傷軽微)
図-8 西P165柱の状況¹⁸⁾ 図-9 西P168の状況¹⁸⁾

この2基の橋脚は似た破壊形態だが、西P167は崩落し被害が拡大した。この西P167と前後の橋脚の側面図を図-5に、崩落状況を図-6に示す。図-7には若番側の西P166と西P165の状況を示す。図-8には西P165の軸圧縮破壊の状況を示す。図-9には老番側の

西P168の状況を示す。西P165と西P167は甚大な破壊状況を呈しているが、西P166と西P168の隣接橋脚には殆ど損傷は見られず、また大きな変位を起こした痕跡もない。西P168から若番方向の径間割りには40+30+30+50(m)である。荷重に多少の違いはあるが、同じ地震動を受けるなら、隣あう橋脚でこれ程極端に被災程度の違いが出るとは考えにくい。

この2基の柱の破壊形式の解釈についても疑問があり、震災後に出された図書^{19,20)}では、曲げによる亀裂が先行し、その亀裂の一部が進展し斜めに入った段階で、斜めの亀裂にそってせん断破壊が進行したと想定されている。しかし図-2(a)と図-8の様に、上部工の自重だけでは斜め亀裂が多少大きくても崩落はしない。破壊した2基の橋脚には、間に1基を挟んで強力な鉛直衝撃波が作用したと考えられる。

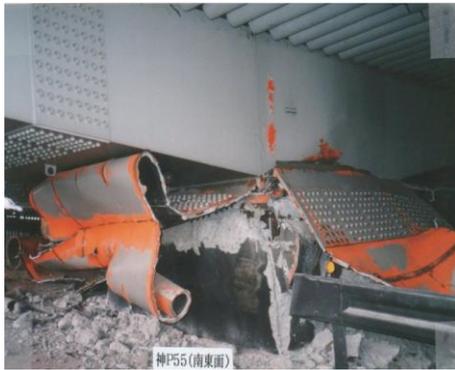
図-11 神P55柱の崩壊状況(南東面)¹⁸⁾

後の状態を図-11に示す。横梁中央部の柱との接合部が水平変位を殆ど起こしていないことがわかる。柱の四面の鋼板は4方向に開いて飛散し、鋼板の断裂部にカールができています。

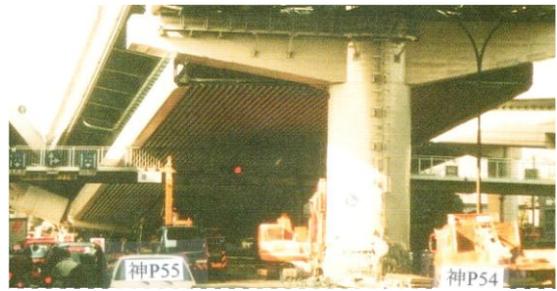
図-12 神P55(崩壊)と神P54(基部の曲げ損傷)²⁰⁾

図-12は東側若番橋脚の神P54の状態で柱基部に曲げ損傷を受けている。図-13は西側老番橋脚の神P56の状態で見かけ上損傷はない。(注記；後日の詳細点検で南東部のアンカーボルトが破断していた¹⁹⁾)

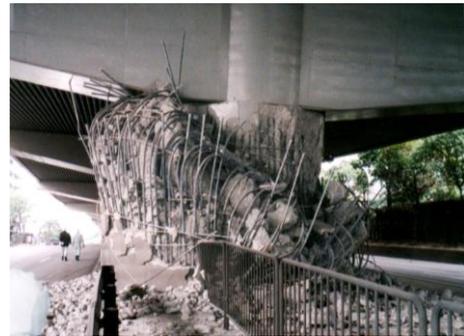
図-14 神P57柱の軸圧縮破壊(東面)¹⁸⁾

図-14はさらに西隣の橋脚神P57の状態、柱が甚大な軸圧縮破壊をしている。図-15はその西隣の橋脚神P58の状態、柱の基部に曲げ損傷があり、隣の神P57が北側にずれ落ちた影響で北に傾いている。

橋脚神P55と神P57は間に1基を挟んで、前後の橋脚の損傷状態とは全く異なる破壊形態をしている。前節で述べた西P165と西P167の破壊事例と共通しており、軸圧縮破壊の状況がより鮮烈である。

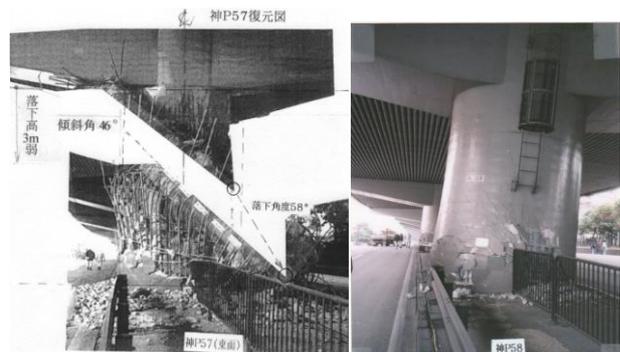
図-16 神P57橋脚復元図

図-16は神P57(図-14)の梁の位置を元の位置に戻した復元図で、柱の崩壊による梁の落下高さは3m弱と推定した。この長さはピルツ橋脚の4基の柱が短くなった長さに匹敵している⁸⁾。なお神P54からの径間割りは70+45+36+36(m)である。

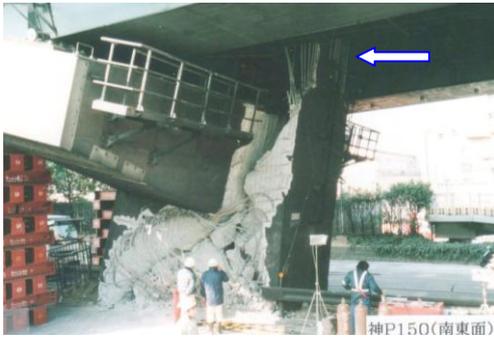
図-17 神P150崩壊状況(南東面)¹⁸⁾

図-17は神P150の崩壊状況で、柱上端の鉄筋が裸で直立している(←部)。この橋脚の破壊状態は単純な軸圧縮破壊ではなく、破壊前に梁部は上方に突き上げられ、梁側面部の柱を巻く帯筋を切断し、その直後に下向きの力が働き柱を圧縮破壊している。

以上の3例に図-2(a)の状態を考慮すれば、これらの橋脚を破壊した衝撃波は、平面的には橋脚間の径間長以下の規模であり、高周波でエネルギーが集中した局在波(孤立波)であると推測される。なお、この3例の破壊は震源断層直上付近で起きている。

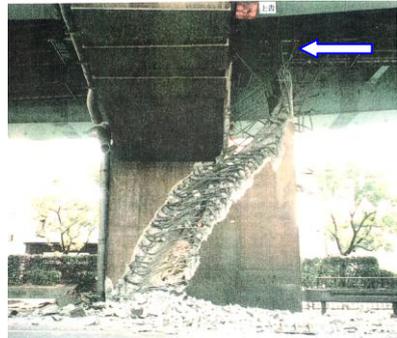
図-21 神P240崩壊状況(北面)²⁰⁾

図-21は神P240の崩壊状況で、柱上端の鉄筋が裸で直立している(←部)。柱の破壊経過は前述の例と同じと推定できる。図-22と図-23は前後の橋脚の状況で、神P239では柱下部が曲げせん断破壊を、神P241では柱基部が曲げ損傷をしており、前後の橋脚の破壊形態とは異なる。神P240の梁の位置を元に戻した復元図が図-24で、柱のせん断面の傾斜角は同じ57°だが、向きは東向きであり異なる。

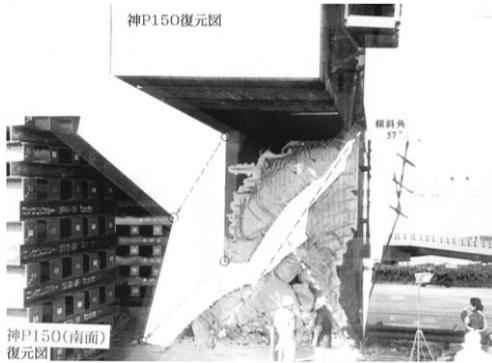
せん断面(傾斜角57°)は西向き
図-20 神P150柱の復元図(南面)

真で、梁の位置を元に戻した復元図が図-20である。せん断面は西向きで傾斜角は57°である。

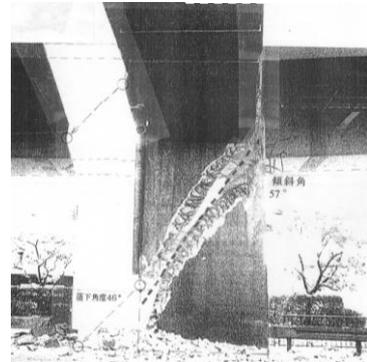
せん断面(傾斜角57°)は東向き
図-24 神P240柱の復元図(北面)

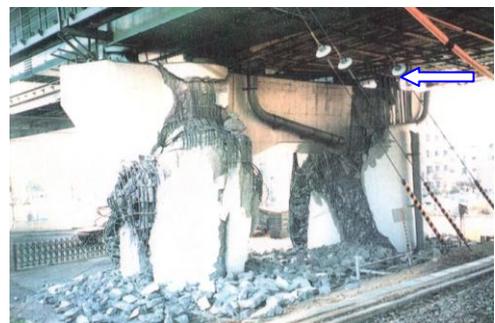
図-25 神P688門型柱の軸圧縮破壊(X型)²⁰⁾

図-25は神P688の門型橋脚の破壊状況である。2本の柱共X型の甚大な軸圧縮破壊をしている。右側(西側)の柱上端に裸鉄筋が直立(←部)しており、前述の2例と同じ特徴がある。したがって破壊経過も同じと推定できる。資料は省くが、この橋脚の前後の橋脚の損傷は非常に軽微である。

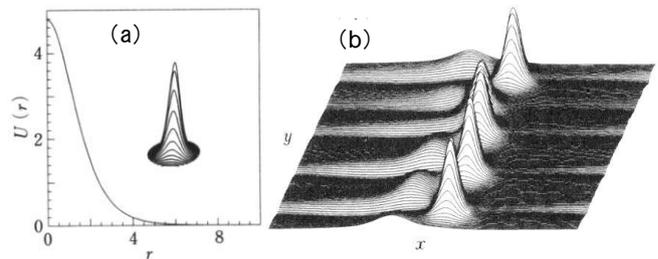
(a)切断図と立体図 (b) 列状の孤立波の発生例
図-26 ソリトンの例 (非線形波動の釣鐘型孤立波)¹⁵⁾

図-26はソリトンの一種で非線形発展方程式の、サハラフ・クズネツォフ方程式の数値解の図¹⁵⁾である。(a)図は釣鐘型の孤立波の切断図と立体図で、(b)図は2次元平面上に孤立波が列状に発生した例である。波の形が釣鐘型であり、エネルギーが集中した波の形としてふさわしいものと考えられる。それが単独の場合もあり、また列状に生じる場合もあることが、本文の4章と3章で説明した事例での局在波のイメージと重なってくる。

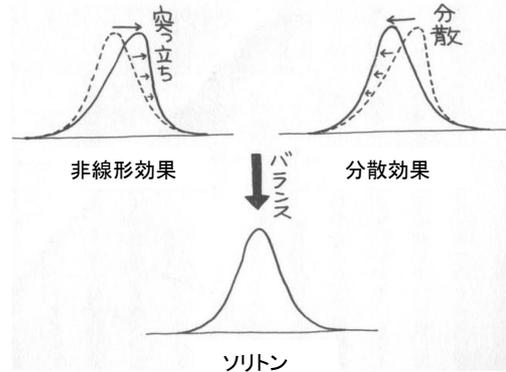
図-27 ソリトンが形を保つ理由¹⁶⁾

ところで、非線形の波の基本的な性質である形が保たれる理由は、図-27に示すように方程式が持つ非線形効果と分散効果が釣り合い、波の形が保たれるとされている¹⁶⁾。鉛直波動はこの図の波とは進行方向が異なるがこの特性は保たれる。
