# 紀伊山地における深層崩壊・河道閉塞対策 の状況について

奥山 悠木<sup>1</sup>

<sup>1</sup>近畿地方整備局 紀伊山地砂防事務所 工務課 (〒637-0002奈良県五條市三在町1681)

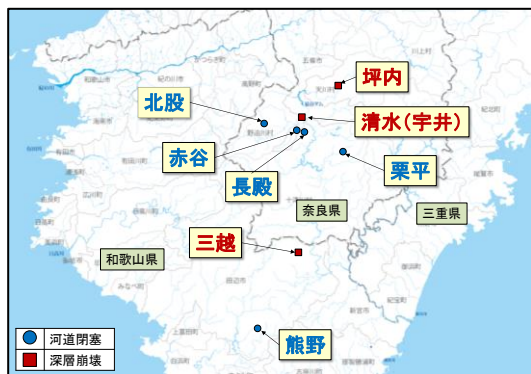
図-1 深層崩壊・河道閉塞対策箇所

国土交通省では、図-1に示す8箇所の深層崩壊・河道閉塞箇所において緊急対策工事を実施している。

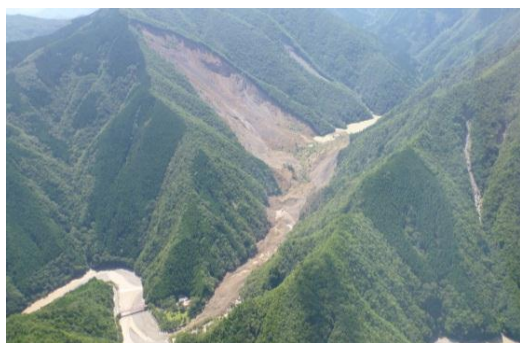
2011年8月30日から9月4日にかけての台風12号による豪雨により、幅約450m、長さ約1,100mにわたり深層崩壊が発生し、高さ約85mの河道閉塞を形成、上流に湛水池が生じた。これを受け国土交通省では緊急調査を実施し、湛水位の低下のためポンプ排水を実施した。また応急対策として仮排水路工の施工に着手した。

写真-1 赤谷地区の河道閉塞（2011年9月）

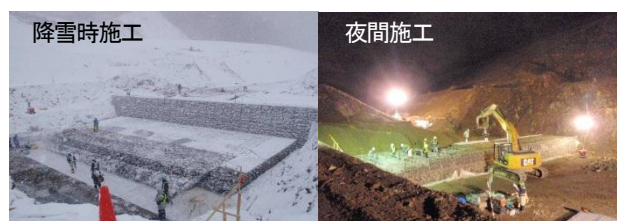
越流時の安全性を早期に確保するため、降雪時、夜間問わず仮排水路の施工を実施し、2012年6月までに概ね設置が完了した。

写真-2 仮排水路施工状況

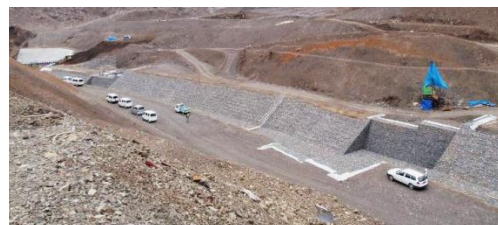
写真-3 仮排水路設置状況（2012年6月）

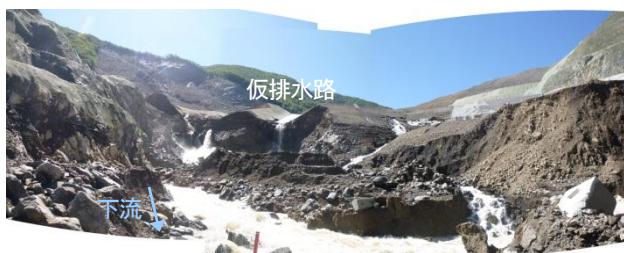
9月15日から16日にかけての降雨により、仮排水路直下において局所洗掘が発生した。また、台風通過後の21日に崩壊斜面より再崩落が発生し、仮排水路が埋没した。これを受け堆積土砂の撤去を実施した。なお、作業にあたっては斜面からの再崩落の危険性があったため、無人化施工により作業を実施した。

写真-6 仮排水路直下の洗掘状況

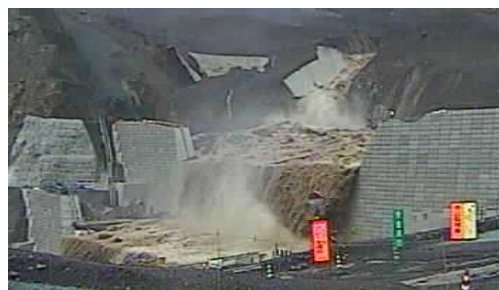
8月8日から10日にかけて2011年以来最大となる総雨量約430mmの降雨を記録し、崩壊斜面の再崩落が発生、土砂堆積により一時的に閉塞高を高め、その後急激な侵食が生じた。この際の流出土砂により施工中の砂防堰堤の袖部が被災したものの堰堤本体が大きく破壊することとはなく、堰堤の効果により河道閉塞末端部の侵食を防止したものと考えられる。

写真-8 砂防堰堤箇所出水状況

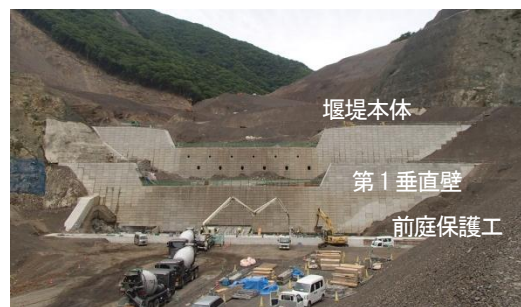
台風11号により被災した堰堤の復旧を早急に進め、人工地山の設置などこれまでにない技術も導入し、翌年の出水期までに堰堤本体の施工を完了した。現在は前庭保護工等の施工を進め、河道閉塞脚部の安定を早期に図るため対策を実施している。

写真-9 堰堤箇所施工状況（2015年6月）

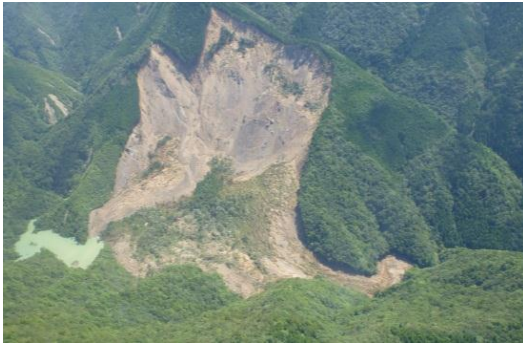
台風12号の豪雨により、幅約650m、長さ約950mにわたり深層崩壊が発生し、高さ約100mの河道閉塞を形成、上流に湛水池が生じた。これを受けて緊急調査を実施し、

写真-10 栗平地区の河道閉塞 (2011年9月)

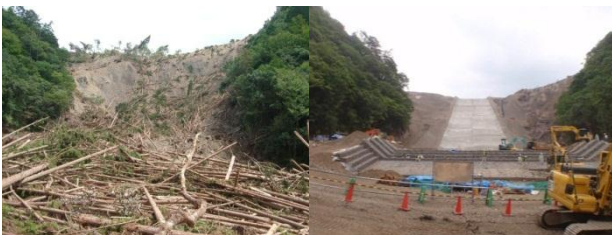
仮排水路工の構造については、河道閉塞部下流法勾配が急勾配(約50%)のため、仮排水路は上流側330mを緩勾配部、下流側約200mを急勾配の斜路構造として施工を行った。

写真-11 仮排水路施工状況 (左: 施工前, 右: 施工中)

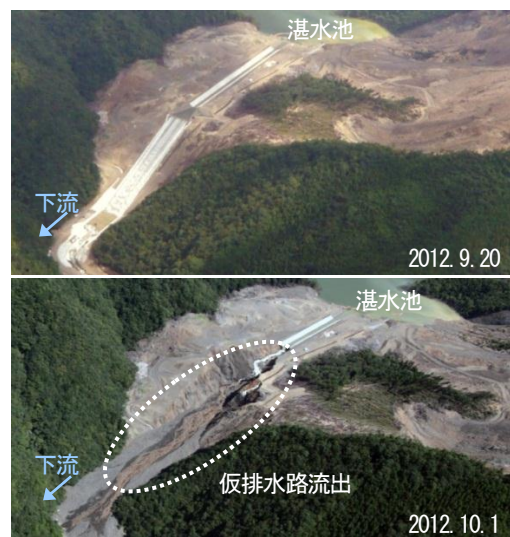
9月15日から19日にかけての台風16号による降雨により湛水池の水位が上昇し、9月30日の台風17号による総雨量約240mmの降雨により越流が発生した。これにより、仮排水路の下流末端より堆積土砂の侵食が進行し、全長約550mの水路が上流約185mを残して流出した。

写真-12 仮排水路被災状況 (上: 被災前, 下: 被災後)

これを受け、河道閉塞部の急激な侵食を防止するための応急復旧として河床部の保護を行った。

当初は排水路下流に基幹堰堤を設置することとしていたが、この侵食を受け、侵食部分における土砂流出を防止するため床固工群を設置するよう計画を変更した。

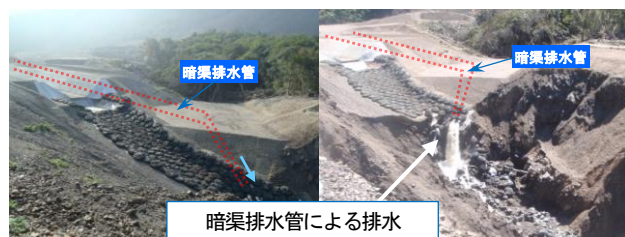
9月15日から16日にかけての総雨量約490mmの降雨により、仮排水路直下において堆積土砂の侵食が生じたが、暗渠排水管の効果により侵食を最小限に抑制した。

河道閉塞部侵食により急勾配斜面が形成され、侵食斜面上部に多数のクラックが確認された。斜面崩落の恐れがあることから、無人化施工により斜面掘削を実施した。

写真-13 仮排水路直下侵食状況（左：被災前，右：被災後）

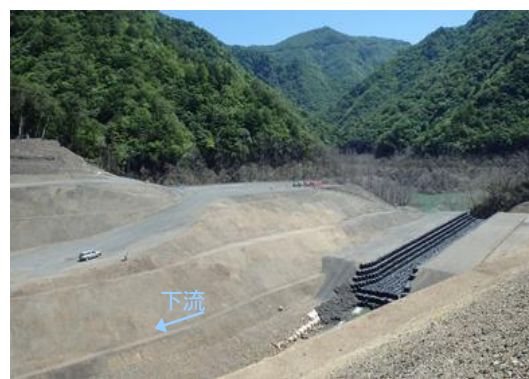
台風11号被災箇所の復旧を行うとともに、河道閉塞部の排土を実施し、河床の急激な侵食を防止するための排水路の設置を進めている。

写真-16 河道閉塞上流部施工状況（2015年6月）
