平成23年紀伊半島大水害により被災した 十津川村熊野川の堆積土砂除去工事について

石川 貴司¹

¹奈良県 県土マネジメント部 奈良土木事務所 幹線建設課
(〒630-8303奈良県奈良市南紀寺町2丁目251番地)

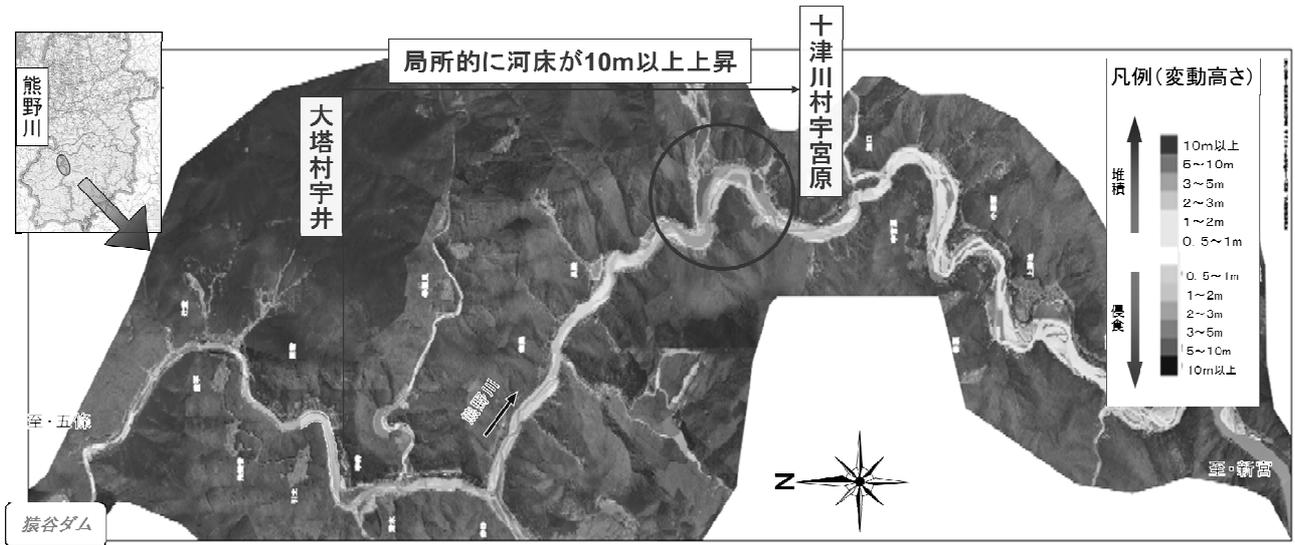
図3 熊野川の河床変動状況

熊野川では多数発生した深層崩壊等による大量の土砂が河道内に流れ込み、多くの区間で河床の変動が生じた。宇宮原地区においては、濁谷及び宇宮原の土砂崩れにより、局所的に10m以上の河床上昇が見られ、平均河床では1～4mの上昇が見られた。

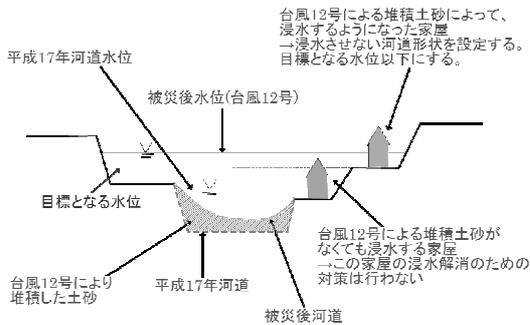
図4 目標となる水位のイメージ

熊野川堆積土砂除去計画では、新たな河道計画を策定せず、被災前の復旧を目的とし、新たに計画高水位を設定しない。目標となる水位は、被災箇所が再度被災しないような水位とするが、2005年(平成17年)河道で被災する箇所は対象としない。

以上の条件のもと、守るべき被災水位を計画高水位に見立てて、被災対象流量流下時の水位を被災水位以下とする。

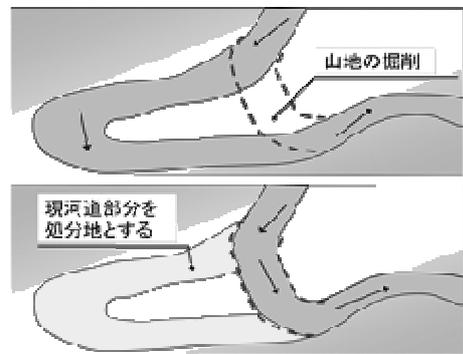
図5 捷水路方式イメージ

土捨て場の造成方法には「捷水路方式」と「造成方式」があり、前者については十津川村内でも実績がある。しかし、今回のケースでは「捷水路方式」での候補地が見つからず「造成方式」を採用し、候補地を絞り込んでいった。

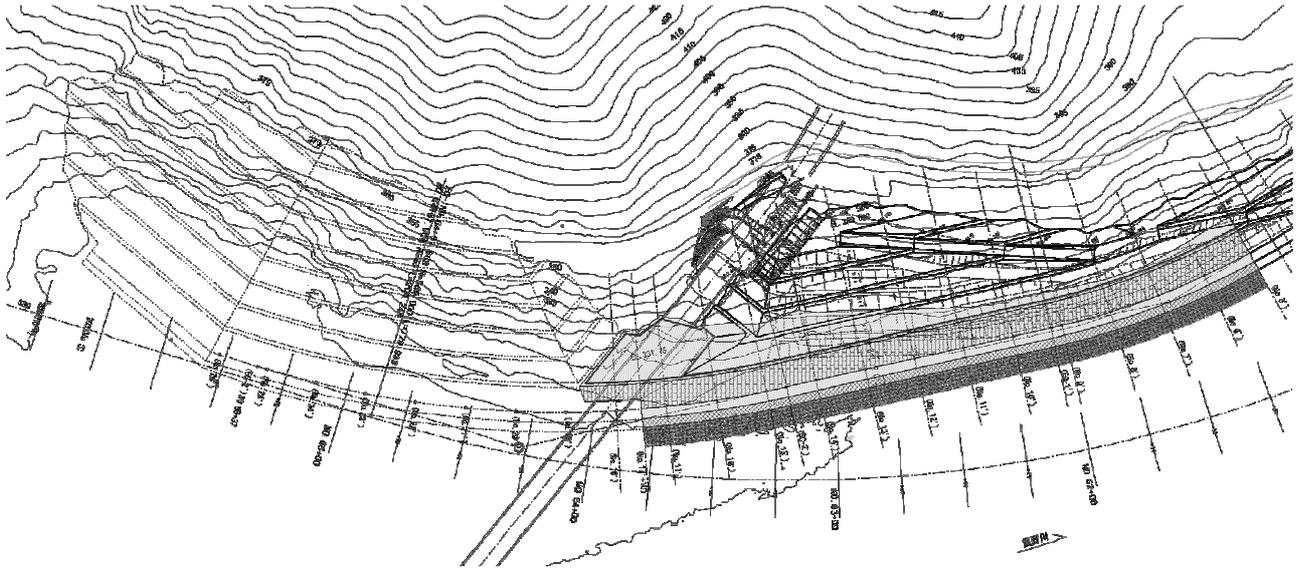
図-7 平面図

田長瀬工区においては、大規模な地すべり活動ならびに土砂崩壊が見られた。更なる地すべりが発生すれば村道や国道168号等に甚大な被害が及ぶと想定された。したがって、当該工区では河川堆積土砂を除去・処分するだけでなく、その土砂を地すべり防止押さえ盛土として利用した。

災害復旧事業として同箇所に大型ブロック等で護岸工を施工し、土捨て場として利用し、堆積土砂を処分した（田長瀬橋下流側：土捨て場）。地すべり激甚災害対策特別緊急事業として堆積土砂を利用して、地すべりの動きを抑制するための押さえ盛土工を施工した（田長瀬橋上流側：押さえ盛土）。当該工区の工事については、2014年7月末をもって竣工となった。

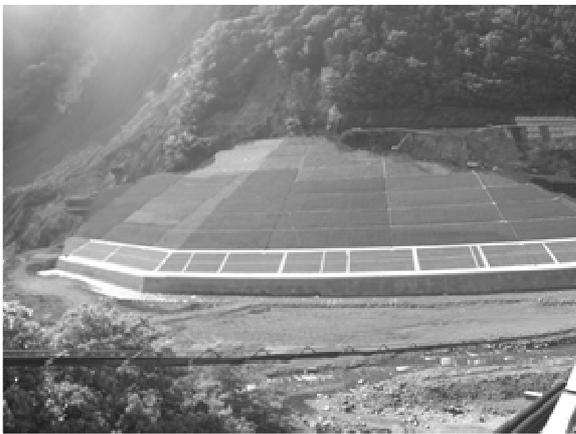
写真-1 上流側（押さえ盛土）

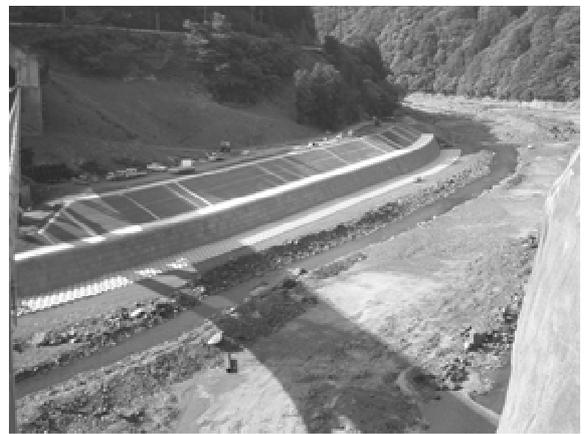
写真-2 下流側（土捨て場）

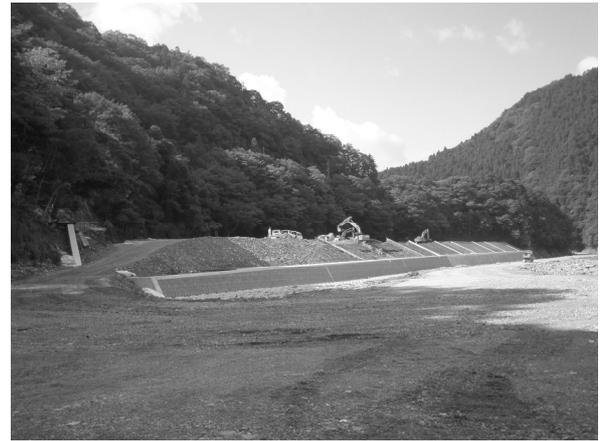
写真-5 上野地工区

小栗栖工区及び上野地工区においては、災害復旧事業のみで行い、それぞれの工区で大型ブロック等を用い護岸工を施工し、

土捨て場として利用し、宇宮原地区内の堆積土砂を除去・運搬処分した。上野地及び小栗栖工区の工事については、両工区とも2015年2月末をもって竣工となった。

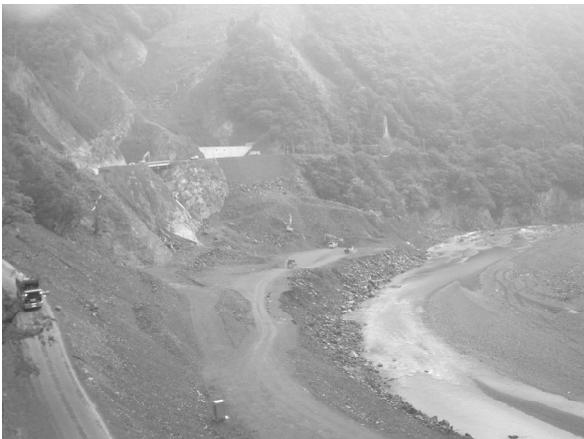
写真-3 堆積土砂除去箇所

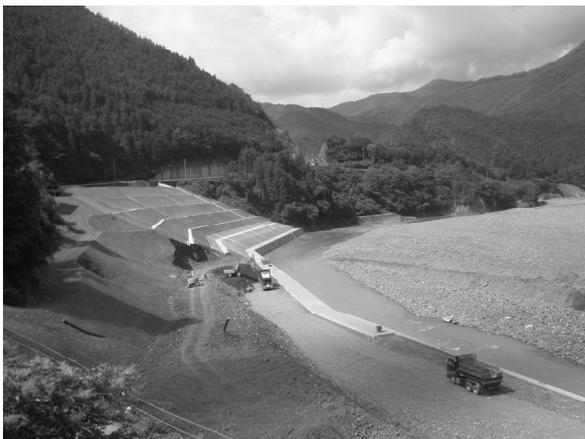
写真-4 小栗栖工区
