# 国道1号逢坂山災害対策改善に向けた取り組み

齊藤 秀樹

近畿地方整備局 滋賀国道事務所 管理第二課 (〒520-0803滋賀県大津市竜が丘4-5)

2013年(平成25年)台風18号による豪雨により国道1号大津市逢坂～横木間で土砂流出、崩落により通行止めが発生した。この災害時の対応を受け、これまでの災害対策の取り組みの課題を抽出し改善を行った。その改善内容についての事例紹介を行う。

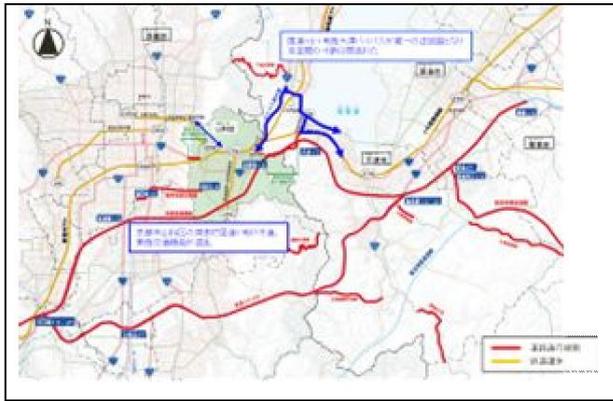
図 京都～大津間の交通機関の状況

特に滋賀県南部地域に集中した大雨により、滋賀県大津市～京都市をつなぐ幹線道路（名神高速道路、京滋バイパス、国道1号）が通行止めとなったため、滋賀県・京都府間の道路交通が麻痺状態となり、人や物の移動に大きな影響を与えた。さらに、鉄道もJR東海道本線、京阪電鉄京津線の路線も運休となったが、大津市～京都市間は唯一国道161号西大津バイパスの通行を確保出来た。

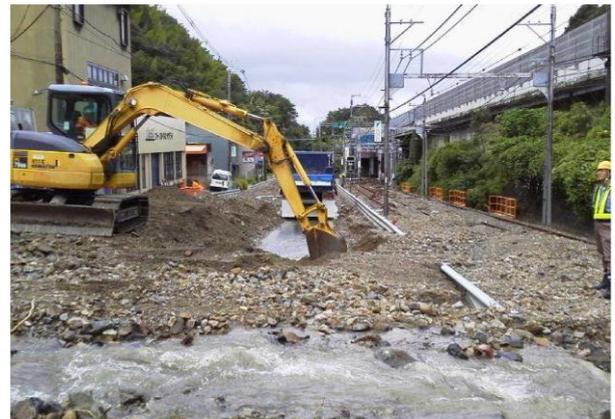
写真 国道1号追分付近

国道1号大津市逢坂山地区では、大谷付近での法面崩落、追分付近での土砂流出により、9月16日（月）午前1時10分から全面通行止めを余儀なくされ、同日午後10時32分より片側交互通行規制、9月17日（火）午後3時30分に規制解除となった。

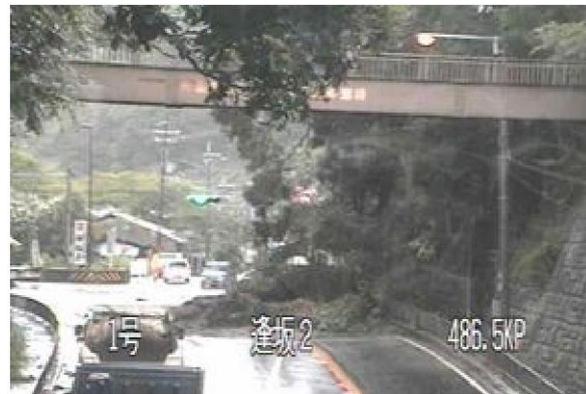
写真 国道1号大谷付近

9/16 1:10 土砂崩落及び土砂流出のため通行止  
9/16 22:32 応急復旧作業が一部完了し片側交互通行規制に移行  
9/17 15:30 応急復旧作業が完了し全線対面通行による解除

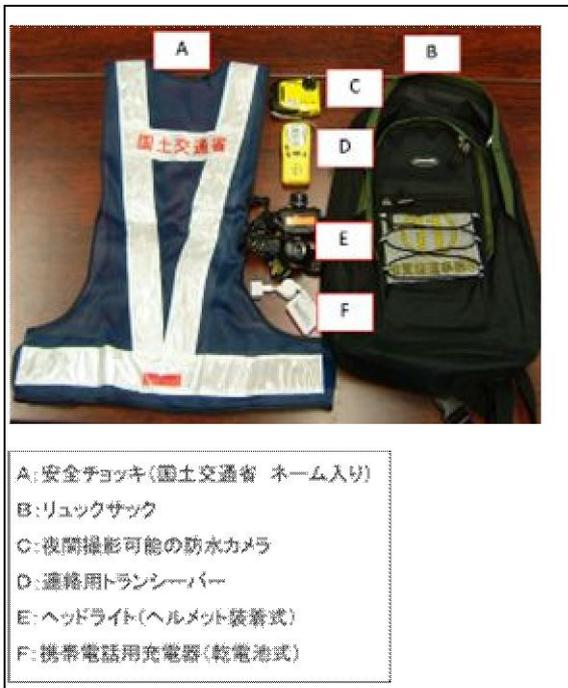
写真 現地対策職員携行資機材

- ・携帯電話の充電器を16台購入
- ・リュック16個購入
- ・トランシーバー16台購入
- ・安全チョッキ（国交省 ネーム入り）16着購入
- ・夜間撮影可能の防水カメラ6個購入

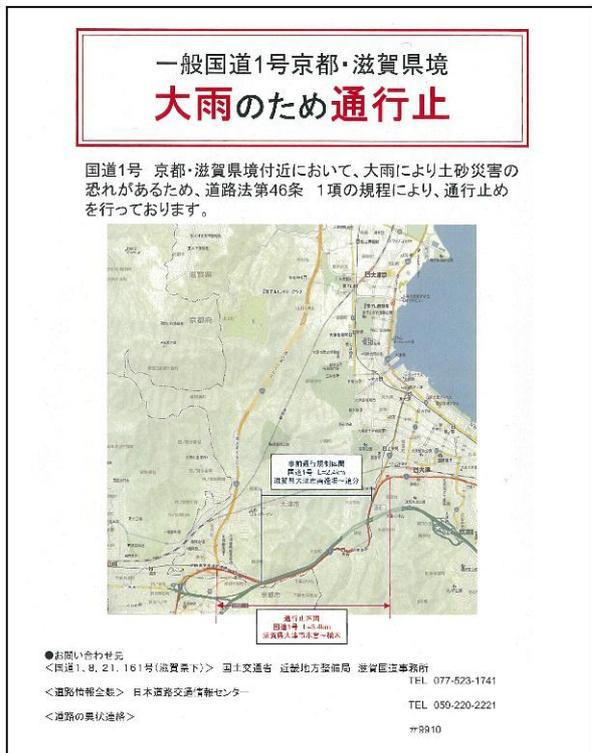
図 通行止め時配布チラシ

- ・全員に情報の共有が計れるようにホワイトボードへの記入方法を工夫する。
- ・各規制箇所付近のトイレの位置を防災箇所位置図に明示。
- ・交通機関の運休時、深夜（交通機関の運休時間帯）に体制を整える必要が生じた場合に備え、タクシー会社との災害協定を締結を行い、チケット対象のタクシー会社等の記載された要領を要員に事前に配布する。  
（滋賀国道災害対策部運営計画書の参考資料に添付）
- ・通行止め時配布チラシ（耐水用紙）を作成  
裏面には通行の危険性を説明するため、台風18号時の現地被災状況写真を印刷。通行止めの根拠法令（道路法46条第1項）も明記。

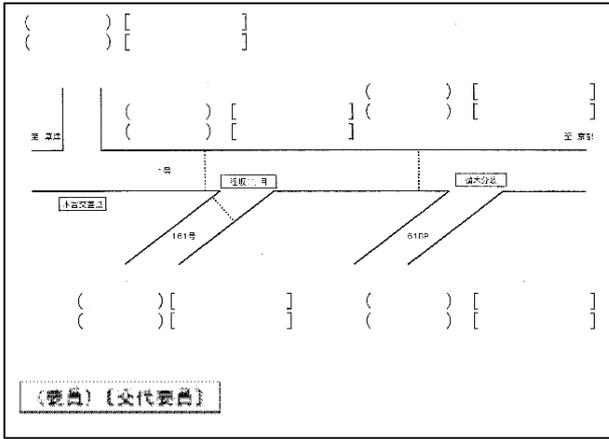
図 通行止め区間の略図

- ・CCTV カメラを用いて道路状況の把握ができるように位置図を作成。
- ・1号滋賀県・京都府境の通行規制区間について、通行止め区間の略図を作成。体制当日、各配置箇所に配置者氏名、携帯番号、官用車及び運転手名、車載無線機番号等を記入して、新規入場者にも様子がわかるように準備する。
