# 車両プローブデータを活用した 入口案内の最適化検討について

兒玉 崇<sup>1</sup>・井上 徹<sup>2</sup>

<sup>1</sup>阪神高速道路株式会社 保安交通部 交通企画課 （〒541-0056 大阪市中央区久太郎町4-1-3）

近年社会問題化している高速道路の逆走について、阪神高速道路では入口の間違いに起因する案件が多くみられるが、その実態を把握するには通報に頼る現状の手法では限界がある。

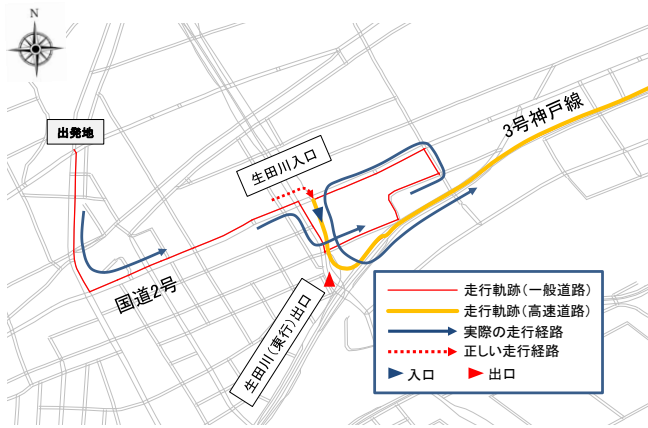
図-4 3号神戸線生田川入口に関する間違い事例

図-4にその一例を示すが、抽出された3トリップのうち2トリップが、国道2号からの右折進入であり、手前の隣接道路に誤って進入（生田川東行出口には進入していない）し、迂回して生田川入口に進入したものであった。

プローブデータによる入口間違いトリップを抽出した結果、分析期間中に生田川入口を利用した760トリップのうち3トリップで不合理な入口進入をしている案件を抽出できた。

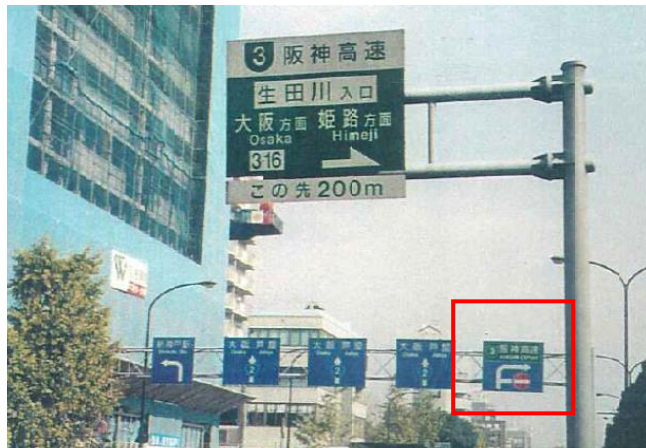
図-5 3号神戸線生田川入口へ右折進入を案内する標識

同アクセス経路上の入口案内標識は図-5のとおりであり、生田川入口への進入路も今回間違いの起こった隣接道路も右折レーンがあることを踏まえると、勘違いが生じた原因が伺えた。今後は標識の分かりやすさの向上を検討するとともに、路面表示等での補足を国道2号の管理者と協議するなど、対策を検討していきたい。

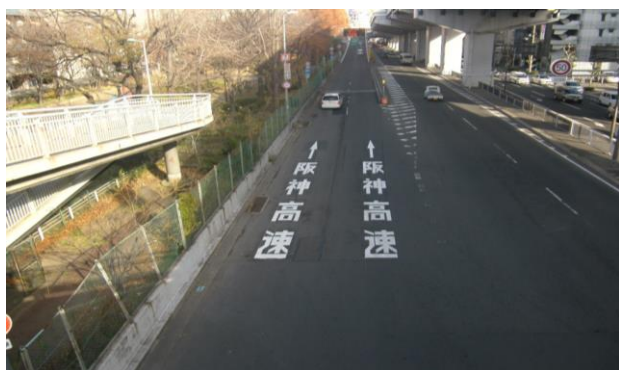
図-8 15号堺線堺入口付近（国道26号「安井町」交差点直後）

15号堺線（大阪方面）堺入口は、進入路が交通量の多い国道26号の「安井町」交差点直後に位置し、同交差点を境に4車線のうち左側2車線が堺入口への進入路に変わる（図-8参照）。しかも堺入口から進入した車両は、本線合流後に堺本線料金所で通行料金を収受されるため、一般道路からは料金所が視認できない。このため、堺入口と気付かずに入ってしまった可能性が指摘されていた。

今回間違いが発生したアクセス経路上は、入口案内標識は充実しているものの、国道26号に左折後の車線構成（左側2車線が阪神高速堺入口専用）まで表現するには限界があり、今後、国道26号の管理者と路面表示等の追加設置について検討・協議を進めていきたい。

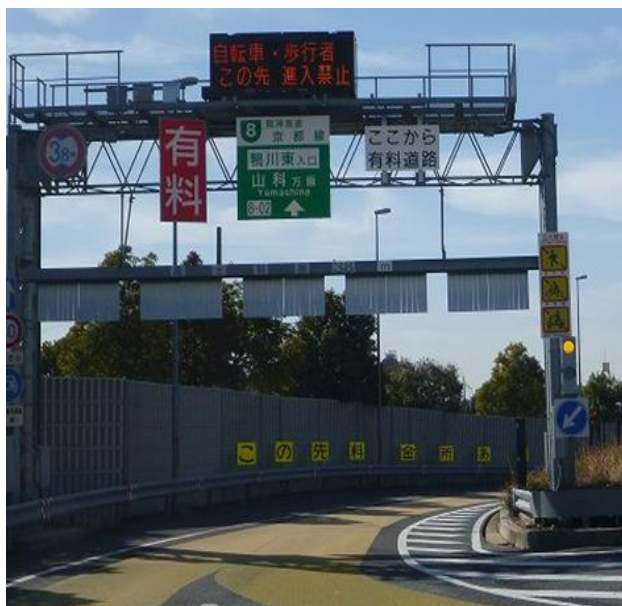
図-10 高速入口における誤進入（逆走）対策

一方で、昨今の逆走対策（図-10参照）の推進により、間違いにすぐ気づき退去するケースが増加しているが、こうした軽微案件は潜在的な危険をはらんでいるにも関わらず、現場で見過ごされている可能性も否定できない。しかも本手法はマップマッチングを前提としているため、こうした軽微案件を機械的に抽出することに課題が残る。また、本手法は入口通過をトリガーにしているため、料金所手前で逆走する案件の抽出には向いていない。
