# 道路空間の再配分による通学路対策と その効果について ～無電柱化推進に向けて～

主査 富山 久男<sup>1</sup>・副主査 松山 哲也<sup>2</sup>

<sup>1</sup>大阪府岸和田土木事務所 尾崎出張所 (〒599-0203大阪府泉南市黒田52-3)

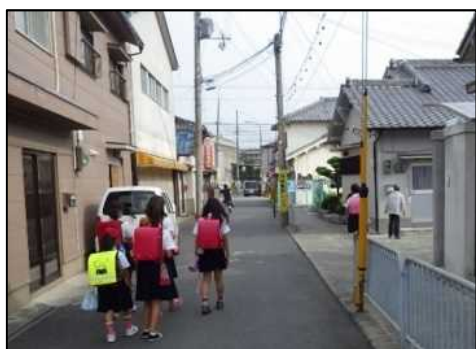
写真-2 朝の通学風景（小学校山側より）

通学路の状況を確認。歩行空間が明確で無いため、小学生は、道路の真ん中（写真-2・3）を歩いたりしていました。

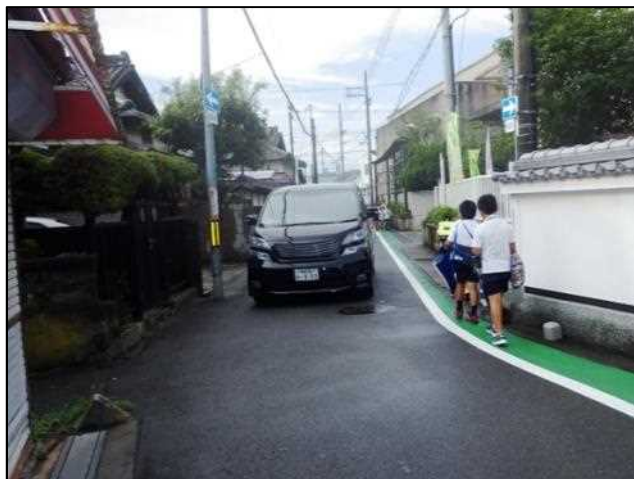
写真-5 整備後の通学風景（小学校海側より）

グリーンベルト設置後の通学路状況は、グリーンベルトで歩行空間が明確化した事によって生徒が車道部にはみ出さなくなり（写真-5）、車両もグリーンベルトを避けて右寄りを走行するようになった。
