円山川における自然再生について

小川 洋¹

¹豊岡市 都市整備部 建設課 (〒668-8666兵庫県豊岡市中央町2-4)

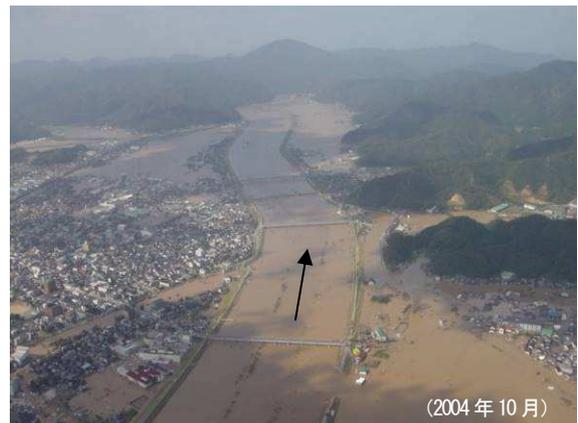
写真-1 台風23号による浸水状況

そのような取り組みの中、2004年10月の台風23号により、円山川下流域で浸水家屋7,944戸、浸水面積4,083haに達する甚大な被害が発生し、河川改修の必要性が改めて浮き彫りとなった。

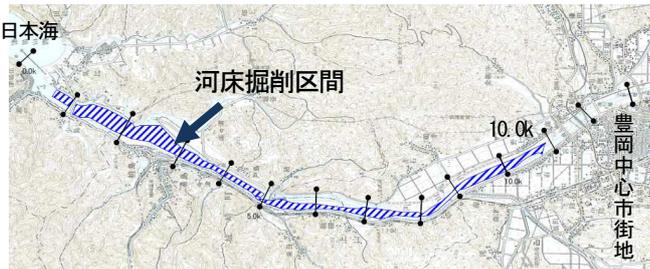
図-2 河床掘削実施区間(下流)

円山川では2004年の台風23号と同規模の洪水に対し、浸水被害の軽減を図るため治水対策を進めている。この対策の一つとして、下流区間の流下能力向上のための河床掘削工事を実施した。掘削範囲は、河口から11.0kmまでの区間である。

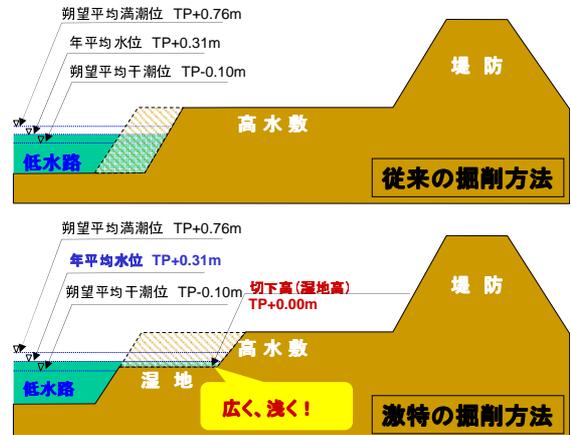
図-4 高水敷掘削方法

激特事業における河道掘削では、高水敷部を広く浅く掘削し、切り下げることにより、治水効果と合わせて湿地を再生させ「湿地特有の動植物の生息・生育、繁殖環境」の機能を持つことを期待した手法を実施している。

高水敷の切り下げ高は、過去に高水敷を年平均水位(TP+0.31)に切り下げた結果、整備後5年程度で陸域化した経緯とコウノトリの採餌条件(水深30cm以下)を考慮して、年平均水位より30cm低いTP+0.0mに設定した。高水敷の掘削により、湿地面積は、激特事業着手前後(2004年度~2010年度)で約1.5倍に増加した。

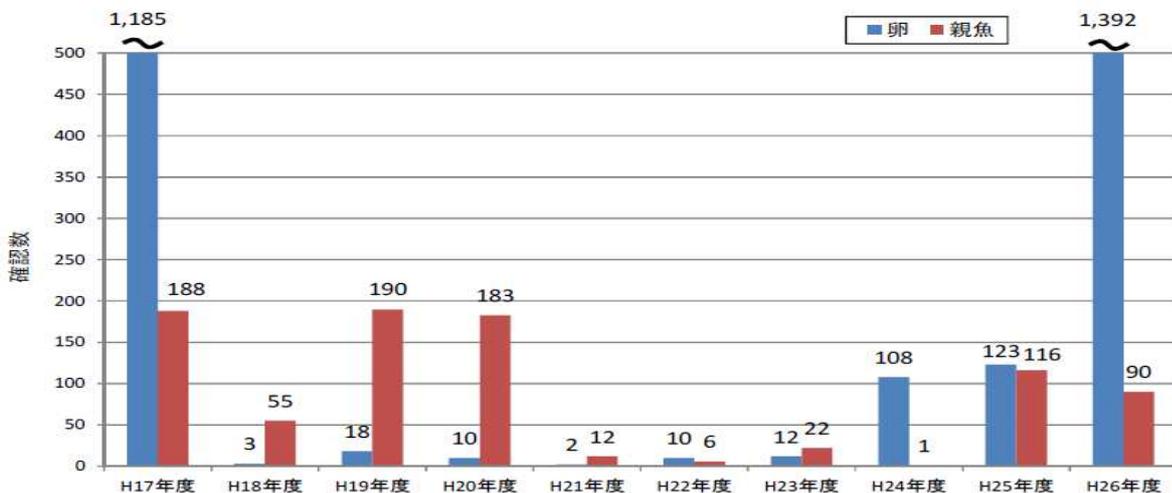
図-3 シラウオ確認数の推移

付近の浅瀬)を産卵の場や生息の場とするワカサギ、シラウオ、シロウオ等については、影響をうける可能性が指摘されたため、掘削事業前の調査にて多く確認されていたシラウオのモニタリング調査を2014年度まで継続して行った。

2009年から2012年までは、一時的にシラウオの確認数が減少したが、2013年度、2014年度と2か年にわたり、シラウオがかつて多く確認されていた頃と同等数確認できたことから、河床掘削の影響がなかったもしくは、影響はあったが回復したと判断された。

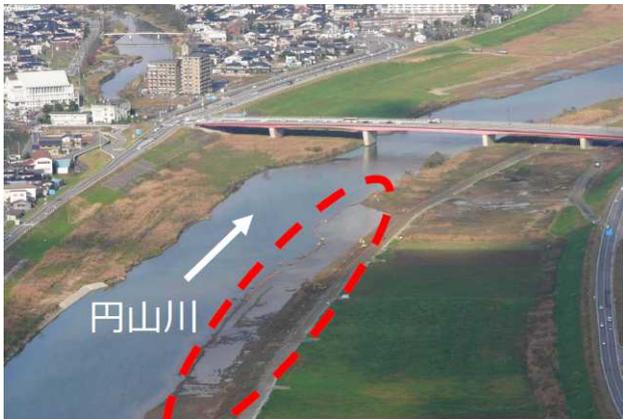
写真-3 高水敷切り下げ箇所の状況

以上のように、高水敷掘削による河岸湿地再生により湿地面積が増加し、コウノトリの利用も確認されるようになり、一定の効果はあったものの課題も見えてきている。課題としては、高水敷掘削箇所でも湿地性植物の定着が確認できないことや、コイ等の浅場を産卵場、稚仔魚の生息場として利用する種の確認個体数が頭打ちになっていること、また、タナゴ等緩流域を好む種の確認個体数が少ないことが挙げられる。

これらの原因の一つとして、激特事業による高水敷掘削の際、高水敷の利用（採草地）による用地的な制限があったことと激特事業の性格上、早急な整備が求められていたことより、施工性を考慮して水際部を一律2割の勾配で整備した結果、水際線が単調化したことが考えられる。

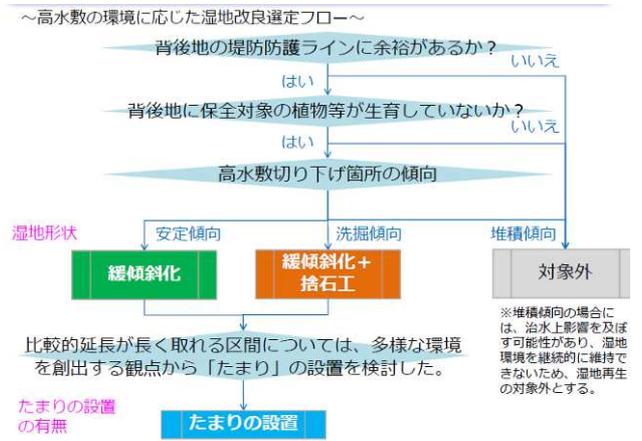
図-7 高水敷掘削箇所改良方法選定フロー

湿地の質的改良は、高水敷背後地の状況や、高水敷掘削後の土砂堆積傾向等を確認し、以下のフローで行うこととした。

高水敷の土砂堆積傾向が、安定傾向にある箇所においては、河岸勾配を現状の2割から、緩勾配化することにより河岸遷移帯を創出し、植生繁茂領域および満潮時における浅水域を拡大させ、水際の多様化を図ることとしている。また、高水敷が洗掘傾向にある箇所においては、捨石を設置し、本川との水交換が潮位や出水に応じて変化する半閉鎖型の湿地を形成し、生物相の多様化を図る。さらに、比較的延長の長く取れる区間においては、多様な環境を創出する観点からたまりを設置することとしている。

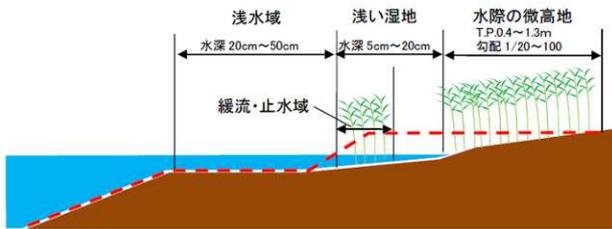
図-8 高水敷切り下げ箇所改良方法 (安定傾向箇所)

①高水敷切り下げ箇所が安定傾向箇所

緩傾斜化

- 背後の高水敷を緩傾斜に切り下げ、「浅い湿地」、「水際の微高地」を創出。
- それにより「緩流・止水域」も創出される。

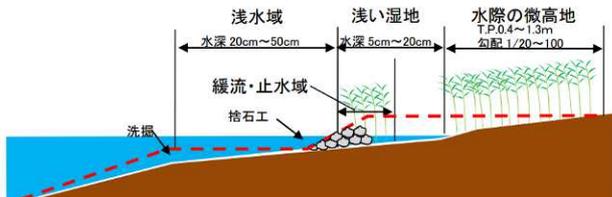
図-9 高水敷切り下げ箇所改良方法 (洗掘傾向箇所)

②高水敷切り下げ箇所が洗掘傾向箇所

緩傾斜化+捨石工

- 洗掘防止のため、捨石による根固めを設置することにより、「空隙空間」、「半閉鎖空間型湿地」を創出。
- それにより「緩流・止水域」も創出される。

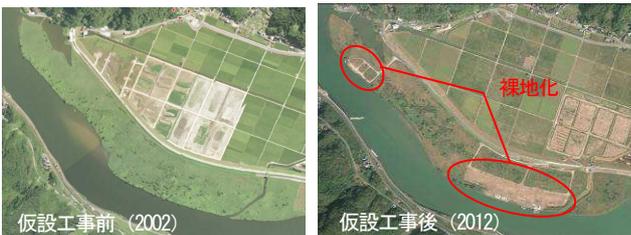
写真-4 下鶴井地区の激特事業前後

当該地区は、激特事業における河床掘削の際、浚渫土砂を仮置きするための仮設工等の影響により、ヨシ原の面積が減少した。

この減少したヨシ原は再生する計画としており、その方法は、工事に敷設された採石等を除去し、周辺でのヨシ原成立標高まで現地盤を切り下げる方針としている。また、ヨシ原の再生にあたっては、当該地区周辺で確認されているヒヌマイトンボ、シッチコモリグモ、ツバメの罅入りにも配慮して行う計画としている。2015年度には、複数の地盤高で切り下げを行い、比高の違いや土質の違いによるヨシ原の再生状況を確認するための試験施工に着手している。
