# 天ヶ瀬ダム湖岸裸地対策について

近畿地方整備局 淀川ダム統合管理事務所 広域水管理課（〒573-0166大阪府枚方市山田池北10-1）

天ヶ瀬ダム湖岸水位変動域は、冠水と干出の繰り返しによって裸地化し、眺望景観の悪化、外来植物の侵入、土砂流出による斜面浸食が課題となっている。淀川ダム統合管理事務所ではダム湖岸裸地対策を策定し、2008年度から試験施工及びモニタリングを実施してきた。本報告は試験施工箇所のモニタリングにより判明した課題及び課題を踏まえて実施した平成27年度の試験施工について報告するものである。

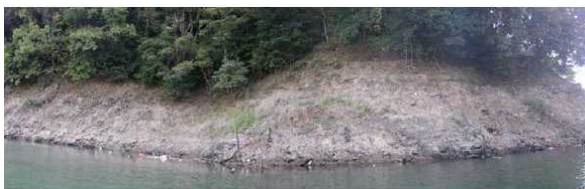
ダム湖への来訪者や通行者の眺望エリアにおいて、湖岸の裸地化し、景観が悪化している。

写真-1 湖岸裸地化の状況 右岸0.18km付近

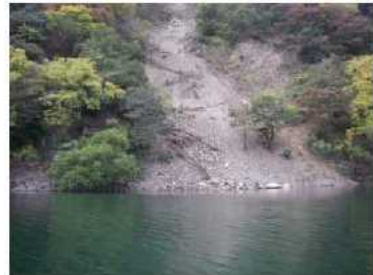
裸地斜面からの表土流出により、斜面における植物の生育基盤が消失するとともに下流河川の汚濁リスクが上昇することが懸念される。

また、侵食が進むことによって湖岸法面崩壊の要因となる恐れがある。

写真-3 湖岸浸食箇所（右岸2.0km付近）

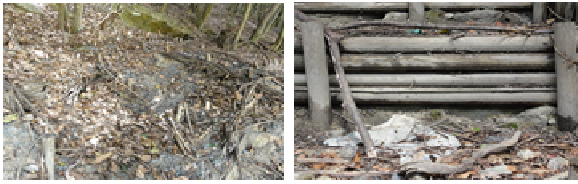
- ・ダムの水位変動等によって被害（破損、侵食、堆積）を受け、丸太柵工以外は補修なしでの再利用不可。  
下部：湖水の波浪等による破損、侵食  
上部：山側の法面上部からの土砂堆積

土壌侵食状況（柳枝が破損） 木柵基礎端部土砂の流出状況

写真－5 試験施工箇所の破損状況
