# 有害物質を含む塗膜処理について

国道2号左門橋と浜手バイパスにおいて有害物を含む橋梁塗装塗替工事を実施したので、その施工事例を紹介する。

### (1) 国道2号左門橋補修工事

## (2) 国道2号浜手バイパス高架橋塗装塗替工事

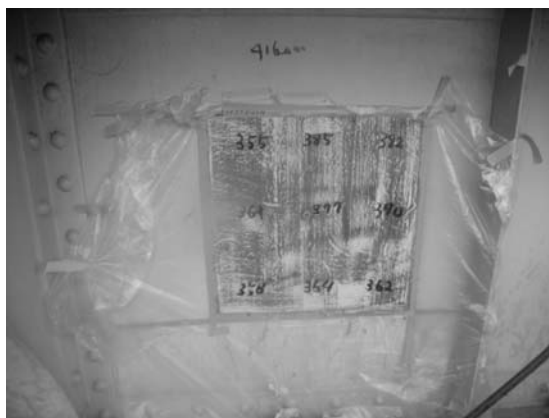
写真3 左門橋 バイオハクリX 試験施工（1回目剥離）

含有量試験により鉛50,000mg/kg, PCB 1.1mg/kgが検出された。有害物が含有していることが確認された場合、有害物や粉塵を発生する等有害な作業場ではその原因を除去し改善等必要な措置を講ずることになっており、鉛を含むPCBの除去を実施した。溶出量試験による鉛の溶出濃度は120mg/lで判定基準以上であったため、特別管理産業廃棄物の扱いとなった。また、低濃度PCBも含有しているため特別な扱いが必要となった。

剥離剤の選定は、バイオハクリX（KT-140050-A）を採用した。

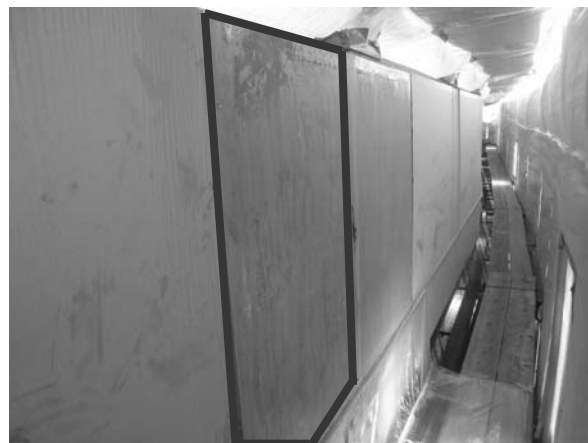
写真4 浜手バイパス バイオハクリX試験施工状況  
（塗布後24時間以上経過）

剥離剤の選定は、バイオハクリXで現場試験を実施したが塗布後24時間経過しても軟化が確認できなかった（写真-4）ため、新技術登録ではないが、現場試験で軟化が顕著に確認できた（写真-5）MSハクリ（株）武蔵野化学）を採用した。バイオハクリXは、エポキシ樹脂塗料及びウレタン樹脂塗料に軟化しにくく、既存塗料系との相性がよくなかったと考えられる。

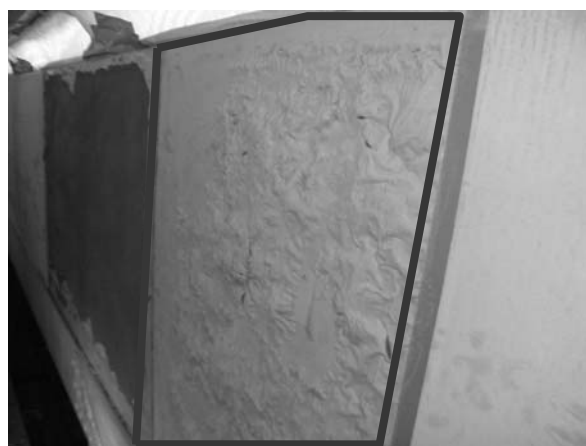
写真5 浜手バイパス MSハクリ試験施工状況  
（塗布後40分経過）

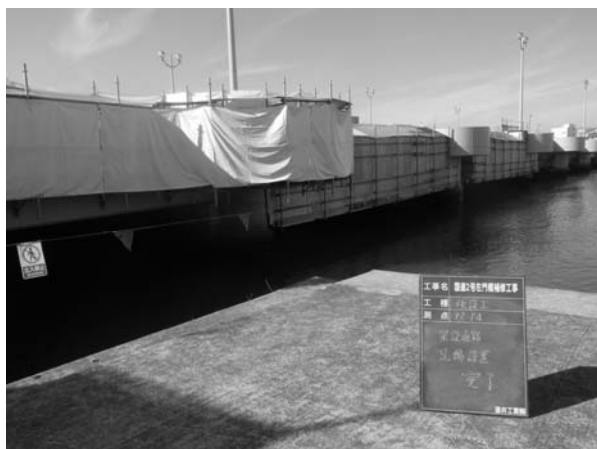
写真-6 左門橋 仮設置状況

標準足場と板張防護の他に二重シート張り防護を設置し、作業場外に塗膜カスが飛散しないよう作業場の隔離を行った。作業場内は集塵機を使い塗膜カスの集積と共に作業性への配慮を行った。除去した塗膜カスは、廃棄用袋に詰めドラム缶に格納した。

さらに、粉塵計を用いて、作業場外に粉塵が漏れ出し、左門橋を通行する一般歩行者がばく露してないかの監視も行った。

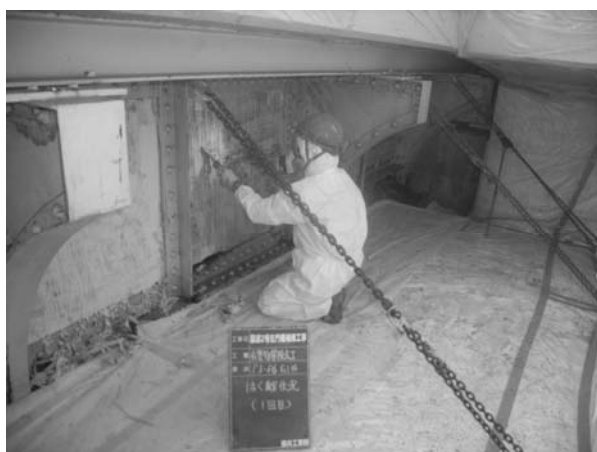
写真-7 左門橋 作業状況（剥離1回目）

作業員は、電動ファン付き呼吸用保護具、全身化学防護服、シューズカバー、防護手袋を装着することにより、有害塗膜カスの吸引、皮膚への付着を防

いだ。作業後は隔離された脱着所にて更衣、洗身してから退場することにより外部への有害塗膜の拡散を防止した。使用済みの防護服や保護具については、専用の廃棄容器に捨て、適正に処分を行った。

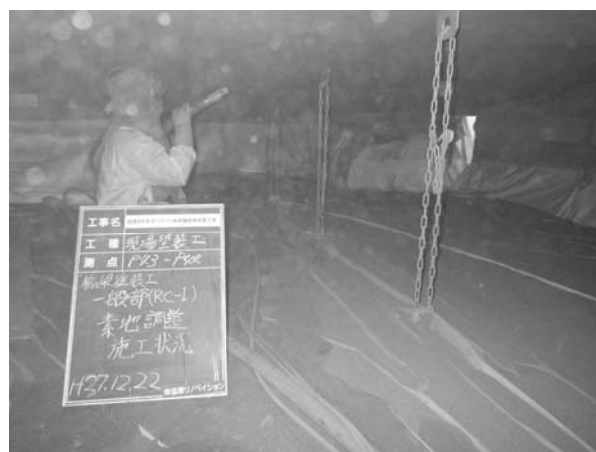
写真-8 浜手バイパス 作業状況（ブラスト処理）

浜手バイパスにおいて鉛が検出された。厚生労働省からの通知（「鉛等有害物を含有する塗料の剥離やかき落とし作業における労働者の健康障害防止について」）のとおり、湿式による作業の実施が基本となるが、1種ケレン（ブラスト処理）を実施した箇所もあり、厳重な対策を行った。

左門橋と同様に板張防護及びシート防護により作業場を隔離し、作業場内は集塵機による塗膜カスの集塵及び局所排気を行った。また、1種ケレン（ブラスト処理）部では、粉塵量に対応可能な大型で鉛対応の集塵機を設置した。

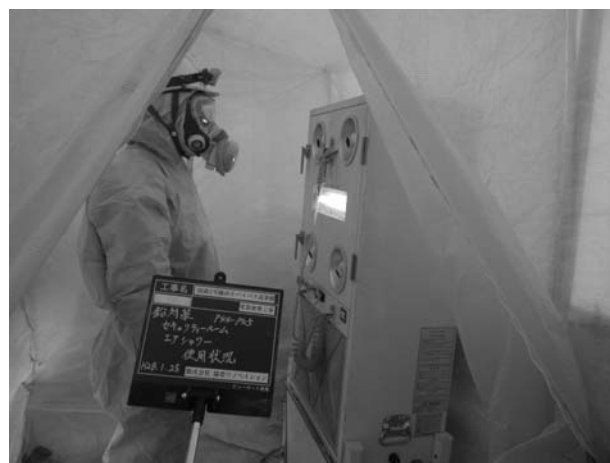
写真-9 浜手バイパス エアシャワー使用状況

昇降階段付近にはセキュリティールームを設置し

た。ルーム内は間仕切りを行い、エアシャワー、集塵専用掃除機、更衣室を設け、粉塵の持ち出しを阻止した。

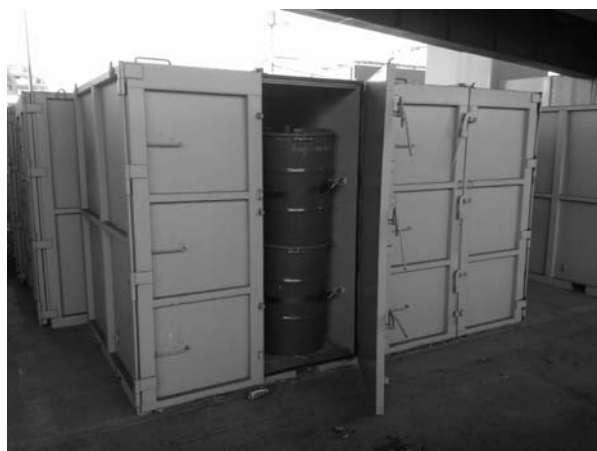
写真-10 PCB保管状況

PCB廃棄物を含む有害物については、廃棄物処理法により、事業活動に伴い特別管理産業廃棄物を生ずる事業場を設置している事業者は、特別管理産業廃棄物管理責任者を置かなければならないと規定されており、当事務所では、職員が資格を取得し特別管理産業廃棄物管理責任者となっている。厳重に管理する必要があるため管理用コンテナにドラム缶を格納し、現場から保管場所へ運搬時は特別管理産業廃棄物管理責任者の立会を行い搬出・運搬・搬入を当事務所が契約したPCB汚染物運搬許可取得している運搬業者が行った。適正な処理が出来るまで漏洩することが無いように厳重に保管している。
