# 琴ノ浦水門本体工事における マスコンクリートの施工について

山野井 研人

近畿地方整備局 和歌山港湾事務所 海岸課 (〒640-8404 和歌山市湊薬種畑の坪1334)

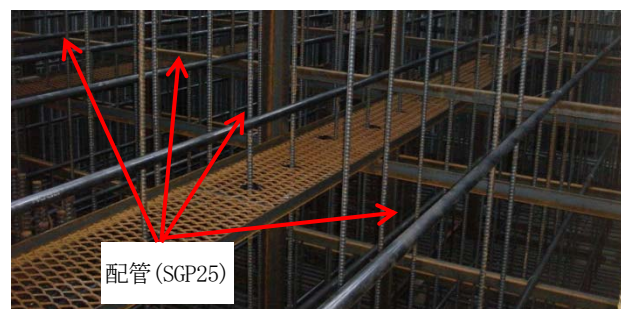
図-14 クーリングパイプ配管状況

版および琴ノ浦側堰柱では、鉄筋・型枠組立時にコンクリート断面内に配管を行い(図-14 参照)、打込み完了直後から 5 日間、20℃の水を継続的に通水した(図-16 参照)。通水には、送り出し側の通水温度が常に 20℃程度に保たれるよう、水タンクに貯めた上水、冷却装置、およびコンクリート内配管を循環するシステム(図-15 参照)を構築した。

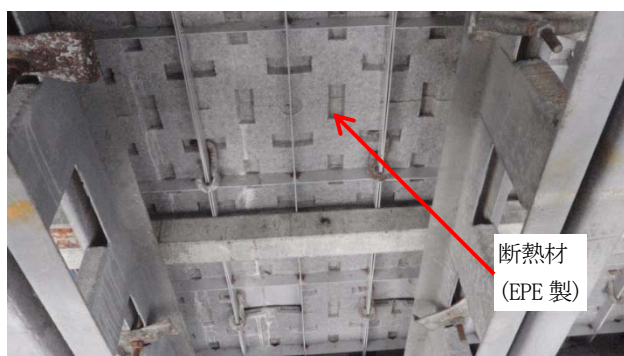
図-17 保温型枠設置状況

施工時期が 12～3 月の寒冷期にあたる堰柱(パイプクーリングを実施した琴ノ浦側含む)、門柱の型枠には、通常用いられる鋼製型枠(メタルフォーム)の裏側に、熱伝導率が小さい発泡ポリエチレン製の断熱材を取り付け、保温効果を高めた型枠(本稿では保温型枠と称す)を使用した(図-17 参照)。
