高山ダムにおけるポンプ車有効利用の事例報告

独立行政法人水資源機構 木津川ダム総合管理所 高山ダム管理所

排水作業は、水資源機構が所有する災害対策用のポンプ車を利用して実施した。本論文は、事前検討・作業計画の策定、実作業、作業施工上の問題点、及び今後ポンプ車を使用するに当たって留意することについて報告するものである。

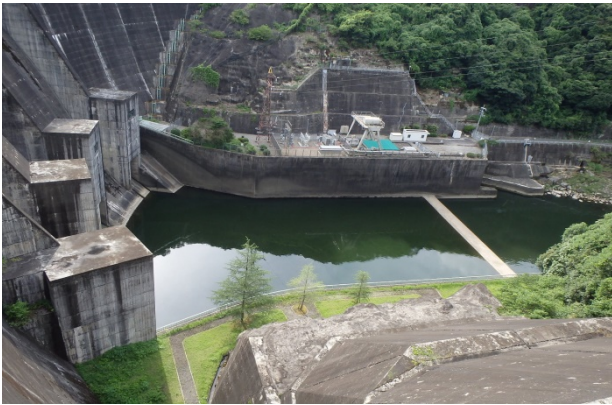
写真-1 高山ダム減勢池

高山ダムでは、2014・2015年度の二ヶ年でダム総合点検を実施しており、2014年度については、減勢池（写真-1）の底面及び側壁の健全性を検証するために減勢池内の排水を行う必要が生じた。

高山ダムの減勢池は、高山ダムの約1km下流にある関西電力大河原取水堰の湛水池と繋がっているため、減勢池内の水は自然排水ができない構造であり、また排水設備が無く、常に満水状態となっている。

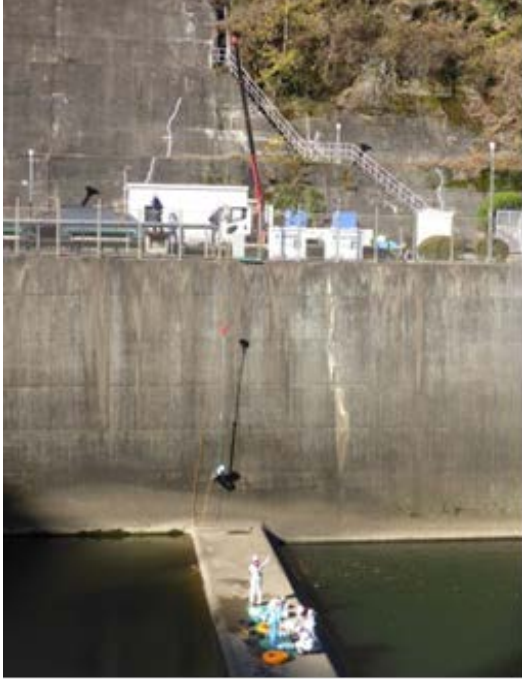
写真-2 減勢池の越流堤と機材搬入

初日に三重用水管理所から排水ポンプパッケージを陸

送り、当日午後に発電所構内に搬入した。搬入した機材の内、排水ポンプとホース、接続器具等を先にクレーン付きトラックのクレーンで減勢池越流堤天端に降ろし、その後、発電所構内の減勢池に近い場所に発電機と操作制御盤を2組並べて配置し、初日の作業を終えた。

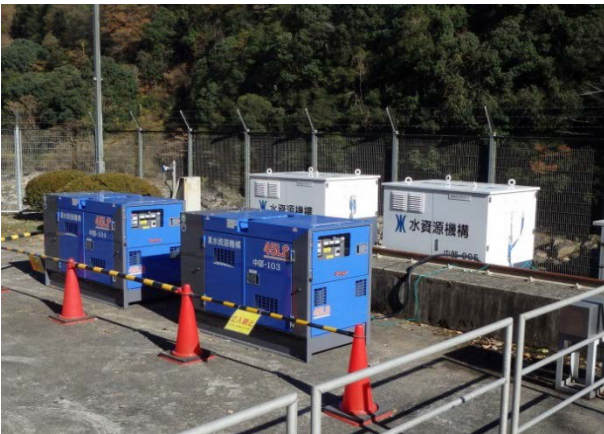
作業2日目は、発電所構内では操作制御盤と発電機の接続を行い、並行して越流堤天端で排水ポンプの組み立て設置作業を行った。

写真-3 操作制御盤・発電機設置
ポンプ本体は減勢池水面の低下に伴い隣り合うポンプ

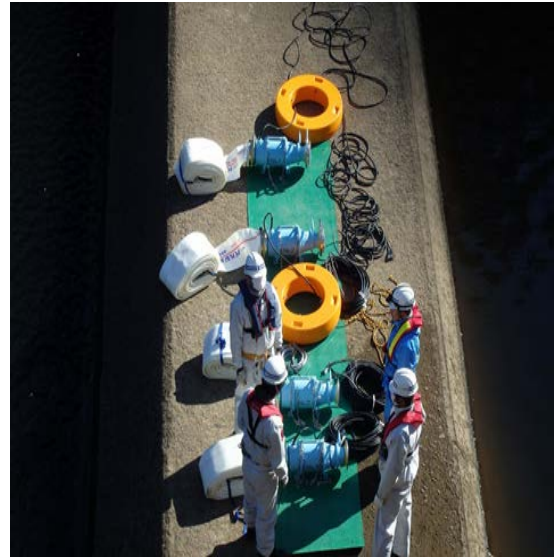
写真-4 排水ポンプ組立完了

越流堤での排水ポンプの設置は、ポンプの組み立て（フロート及びホースの接続）後に電源ケーブルを発電所構内へ引き上げ、操作制御盤と接続した。その後ポンプ本体を減勢池水面へ投入した。

が絡まないように発電所構内からロープで繋ぎ止めた。また排水ホースは、減勢池側へ引き込まれないよう、ホース吐出口にロープを結び右岸の下流側に繋ぎ止めた。

これら一連の作業はポンプ1台ずつ完了させながら4台を午前中に設置完了した。その後、試運転を行い、正常にポンプが排水することを確認した。

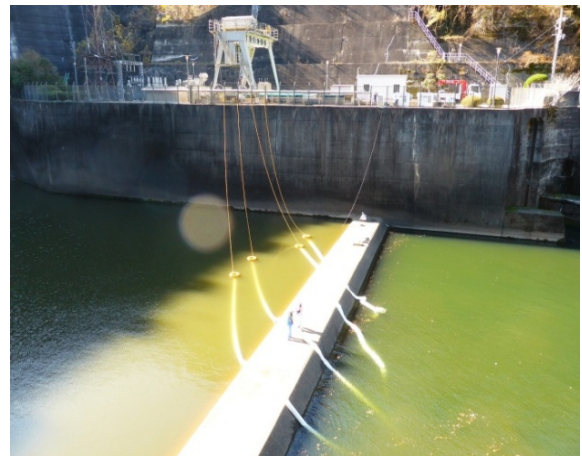
写真-5 ポンプ運転

排水作業は、試運転後ポンプ本体の動きや排水の勢いに伴うホースの動きのほか、発電機と操作制御盤の運転状況を監視しながら日没前に排水初日の運転を終えた。

作業3日目以降は、毎朝、発電機の燃料を契約ガソリンスタンドに配達してもらうとともに、運転前の日常点検を行ったうえで運転を開始した。運転中は、電流・電圧値及び排水状況の監視を行った。

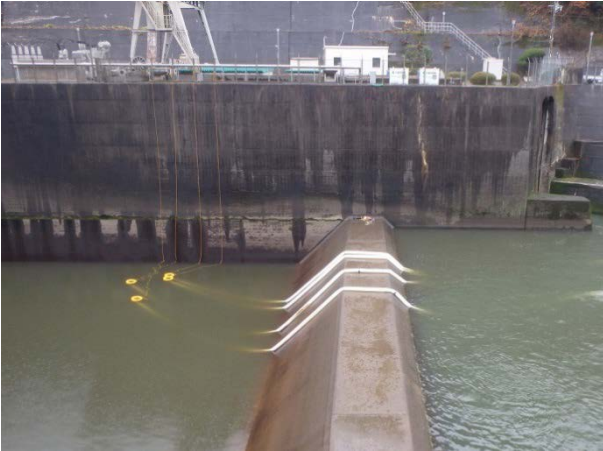
写真-6 排水ホース延長

作業4日目、減勢池の水位が下がるのに伴い、排水ホースが減勢池側へ落ち込み引きずられ、長さが不足するようになった。越流堤天端では排水ホースを固定出来る

ものがなく、排水ホースを延長した。

さらに、排水が進むにつれて吐出し揚程が高くなり減勢池側のホース内の水の量も増えたため、排水ホースが減勢池側に引き込まれるようになった。

作業5日目は、1台のポンプの排水ホースが、起動時に減勢池側のホース内の水の重みで減勢池内に落水してしまい排水出来なくなった。そこで、残り3台のポンプの排水ホースの落水防止処置として、ホースの連結金具にロープを結び、そのロープを発電所放流口のタラップにロープで繋ぎ止めた。

排水ホースは、ホース内の水の重みで減勢池側に引きずられた。その対処方法として、ホース吐出口を下流側にロープで引っ張ったが、吐出口とロープの連結が外れるものがあった。ホースを越流堤天端にアンカー等を設置して固定しておけば、ホースの延長も必要なく、ホースの落水防止も可能だったと思われる。

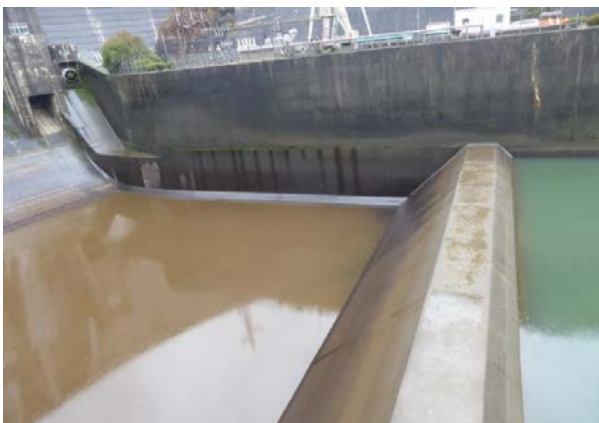
写真-7 排水作業完了

また、減勢池の水位が低下するにつれ、排水ポンプの吸込み力により隣り合う排水ポンプや側壁との引合いが始まったので、その都度係留ロープと排水ホースを引っ張ってポンプを引き離した。その後、減勢池水深が1m以下となり、ポンプ運転の限界水深となったのでポンプパッケージによる排水を停止した。

作業6日目からは、減勢池底水の排水を、別途手配したサンドポンプで3日間排水し、減勢池底面を目視可能な水深まで排水することができた。

運転を停止した排水ポンプの回収作業は、減勢池底面までクレーンが届かないため、ロープを取付けた台車に乗せて越流堤天端まで人力で引上げ、その後クレーンで発電所構内まで回収した。その後、排水ポンプとホースは、高圧洗浄機で洗浄し乾燥させてから操作制御盤内の梱包容器に収納し三重用水管理所に返却した。
