# PC上部工の実物大供試体と実橋における 乾燥収縮ひずみについて

<sup>1</sup>(株)ピーエス三菱 大阪支店 土木技術部 (〒530-6027大阪市北区天満橋OAPタワー27F)

プレストレストコンクリート構造物は、使用状態でのひび割れを許容しないために、耐久性に優れる構造形式である。しかし、ひび割れ発生限界状態で設計され、近畿地方整備局管内に連続して施工されたプレストレストコンクリート橋梁上部工(以下、PC橋)群に、完成後の比較的早い段階で、多くのひび割れによる損傷が発生し、社会的な問題となった<sup>1)</sup>。原因がコンクリートの乾燥収縮ひずみであると推察されたため、実橋を模した実物大供試体を製作し、実橋と伴にそのひずみを測定することが決定した。本報告は、実験開始から5年間の各供試体および実橋の計測結果報告と、各基準類との対比および考察を行うものである。

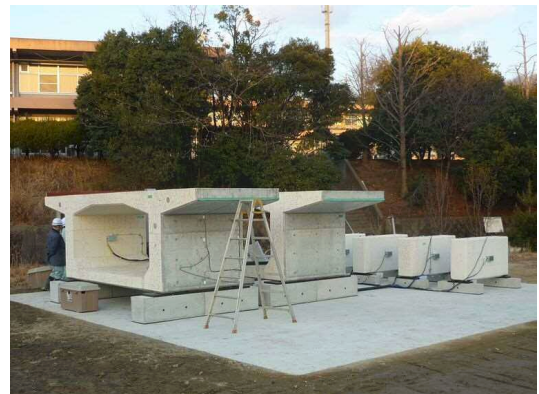
写真-1 供試体設置状況(近畿技術事務所)

め込み、ひずみの経時変化を測定した。本報告の図に示すひずみ計の計測結果は、1時間ごとの計測値を1ヶ月単位で平均し、それぞれを結んで折れ線としたものである。写真－1に近畿技術事務所に移設された後の供試体設置状況を示す。

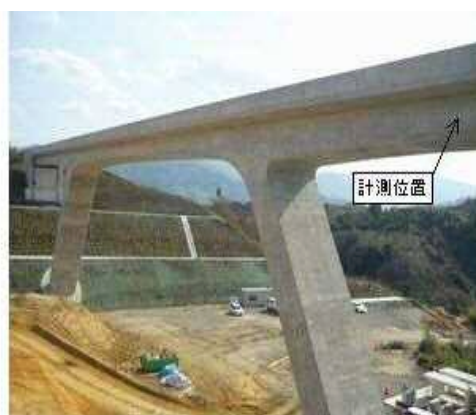
写真-3 実橋のひずみ計測位置

実橋のひずみ計測は写真-3に示すPC箱桁方杖ラーメン橋で行い、箱桁供試体と同断面である写真に示す箇所ウェブにひずみ計を設置して行った。図-14は、

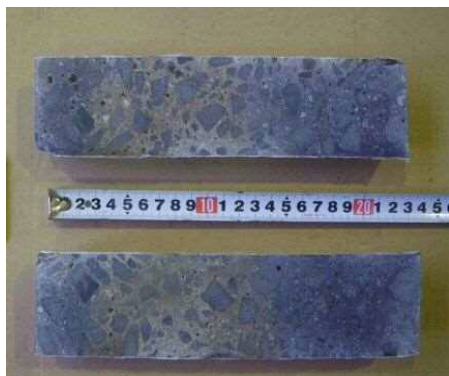
写真-4 塩化物イオン浸透試験状況

り、コアはMODEL-AおよびMODEL-Bの上床版およびウェブから採取し、いずれもコアの片側端面には0.10mm以下のひび割れが生じている箇所を選定した。供試体は濃度10%の塩化ナトリウム水溶液に約530日間浸漬させ、乾式カッターにて切断し、切断面に硝酸銀水溶液を噴霧することで塩化物イオン浸透深さを測定した。実験の結果を図-16および図-17に示す。またコアNo.1の試験状況を写真-4に示す。塩化物イオン浸透深さは、コンクリートの表面にひび割れがある場合、その幅が大きいほど塩化物イオンの浸透深さが深くなることが分かった。一方、コンクリート表面にひび割れがない場合は、コンクリートの収縮性状によらず大きな差は見られないことが分かった。

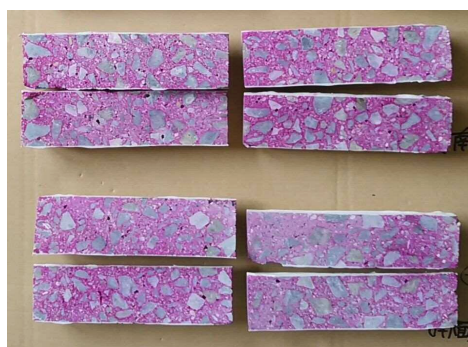
写真-5 中性化深さ試験状況

20℃、湿度60%、炭酸ガス濃度5%の中性化促進槽内に設置し、約630日後に取り出して中性化深さを測定した。その結果、写真-5に示すとおり、いずれの供試体も中性化はほとんど進行していなかった。塩化物浸透性試験と異なり、気体では液体のように表面張力が作用せず因子の浸入速度が低かったことが、供試体ごとで差が生じなかった原因であると考えられる。
