# 潜在的な危険箇所を把握し、 攻める交通安全について

吉井 貴弘<sup>1</sup>

<sup>1</sup>近畿地方整備局 道路部 交通対策課 (〒540-8586大阪府大阪市中央区大手前1-5-44)

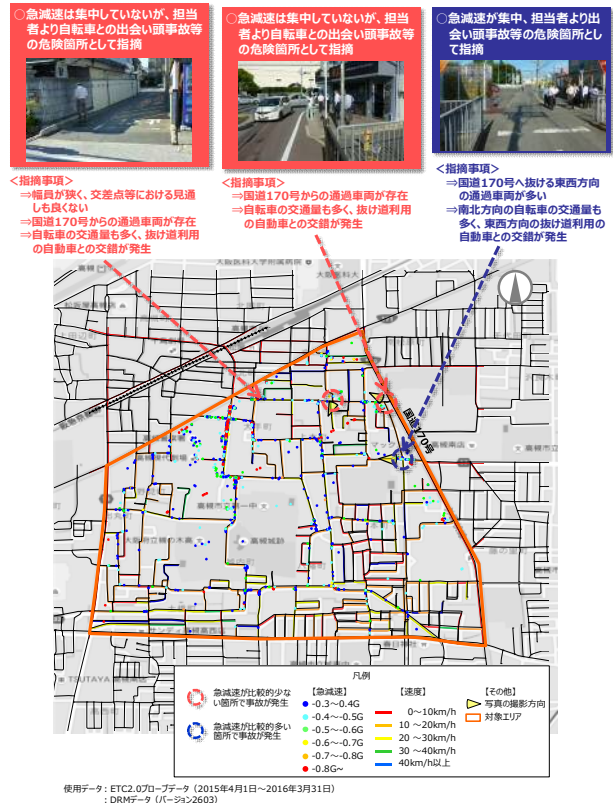
図-13 モデル地区1におけるその他の意見

- ・対象地域の北東にある八丁畷交差点で渋滞が発生するために、渋滞や混雑を避けて、対象地域内を通り抜け車両が発生している。
- ・それらの交通量は、対象地域の南側から北側への通行となっており、対象地域内の南北区間で速度上昇を示す区間と合致している。
- ・また、渋滞区間の直前で対象地域の東側から地域内に入る箇所があり、それらの位置についても今後安全性の確保が必要と感じている。
- ・その他の意見としては、通過する車両が横断する狭い道路からの自転車と錯綜する可能性がある箇所が数箇所あり、標識や注意喚起看板の設置などで対応を図る

必要があるとの意見が挙がり、ETC2.0 プローブデータでは把握出来ていない状況について指摘を受けた。

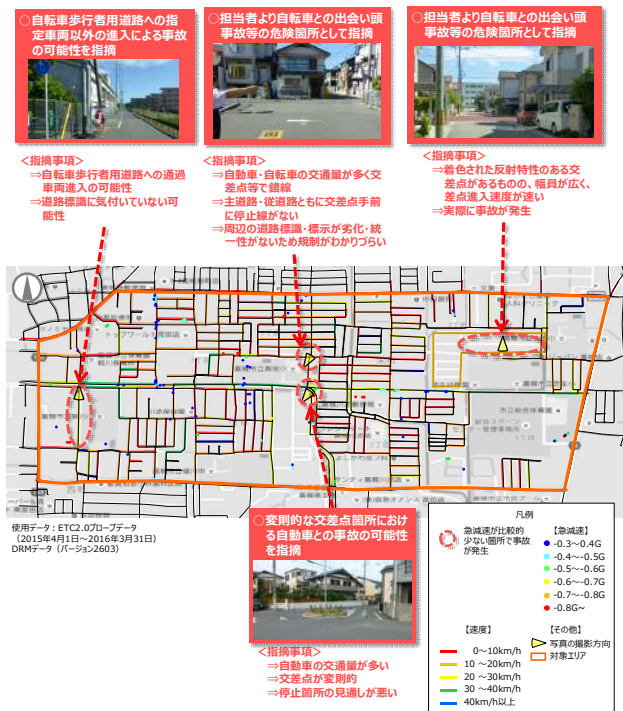
図-14 モデル地区2におけるその他の意見

- ・対象地域で発生する問題として、地域内を東西に通行する通り抜けルートが存在がある。
- ・そのルートは高槻市立寿栄小学校の南側を東西に通過する区間であるため、高い速度分布を示している区間と合致している。
- ・先の高槻市立寿栄小学校の南側、市立総合体育館北側は通り抜けルートであり、見通しも良いため、速度の上昇が発生していると推測される。
- ・このような箇所では速度抑制の施策を実施しているが、効果が得られないため、今後は物理的デバイスの設置等による速度抑制策も検討が必要である。
