類似台風検索システムを活用した 防災行動計画について

大橋 幸一郎¹

¹近畿地方整備局 紀南河川国道事務所 調査第一課 (〒646-0003和歌山県田辺市中万呂142)

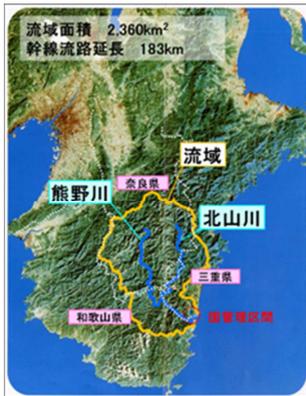
図-1 熊野川流域図

熊野川は、その源を奈良県吉野郡天川村の山上ヶ岳に発し、途中で北山川と合流し、熊野灘に注ぐ流域面積2,360km²、幹線流路延長183kmの一級河川である。紀南河川国道事務所では、図-2のように熊野川本川は河口から5km、支川市田川は本川合流点より2km、支川相野谷川は本川合流点より5.7kmを国管理区間として管理している。

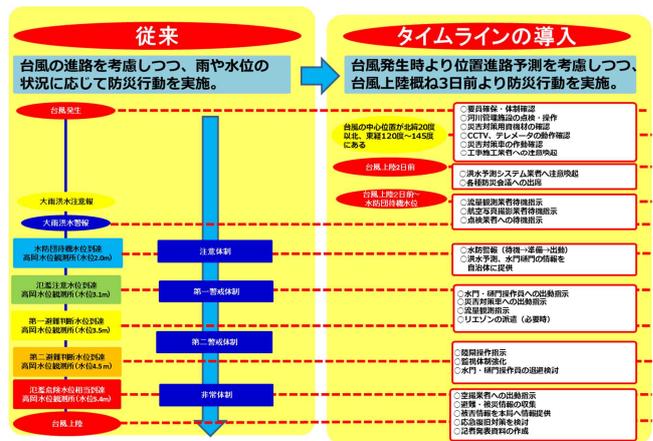
図-3 紀南河川国道事務所の防災行動の比較

また、図-3に従来とタイムライン導入後の防災行動比較表を示す。従来では台風の進路や水位上昇等に合わせて防災行動を実施していたが、タイムラインを導入することで早めの防災行動を実施することができ、台風接近時における防災行動の余裕確保や必要な防災行動をより確実に行うことができる。

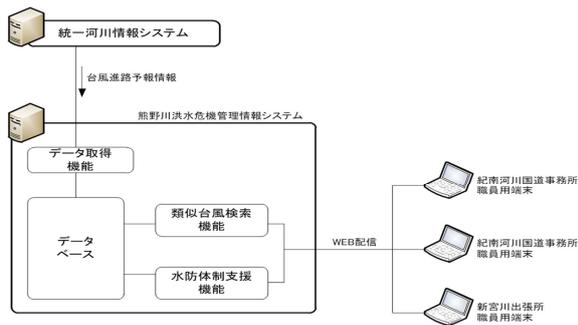
図-4 システムの概要

今回策定したタイムラインを進める上で重要な要素の1つとなるのが、具体的にどの程度の期間内で、どの程度の内容の事前防災行動を行う必要があるのか把握することである。熊野川の主要洪水は台風起因のものが多いことから、過去の類似台風を検索し、当時の水位や浸水状況を時系列順に把握できれば、行動及び判断を支援できると考えられる。さらに、確実な行動の確認を行う上で、チェック機能も併せ持った防災行動記録(クロノロジー)に基づくシステムの構築が必要である。ここに、クロノロジーとは、活動内容、気象情報、ライフライン状況、外部機関との連絡調整事項などのさまざまな情報を時系列で記録していくことを意味する。先に示したように、台風の状況に対して防災行動を行うタイミングを計るため、過去の類似台風の選定、資料整理及びクロノロジーや防災行動の完了及び未了のチェックについては、最後まで人の手で進めていた。そのため、図4に示すような構成で、これらを効率化するためのシステム構築を行った。

実際の運用方法は、統一河川情報システムから配信される現接近台風のデータを基に類似台風を検索することで、

- ① 当時の台風の水位の上がり方や浸水の範囲がわかる

②過去の水防警報や避難指示のタイミングを把握することができる

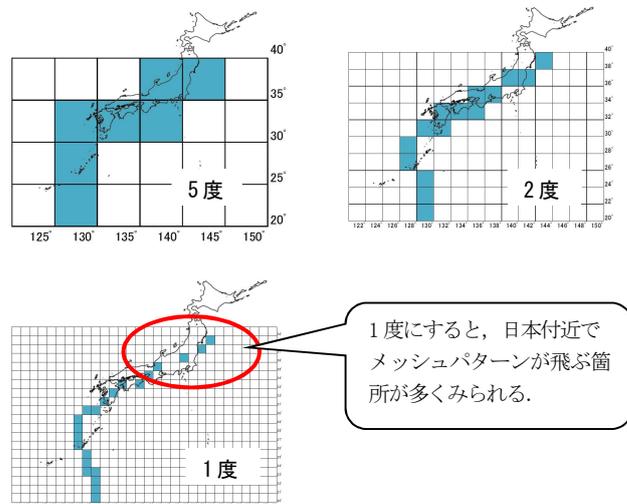
図-5 メッシュで表現された台風のコース

以上の結果から、表-3に示す21台風が選定された。この21台風の水文水理資料から想定される水位流量情報や、想定浸水範囲や浸水深について整理した。また、選定された21台風については、それぞれどのような特性を持つのかを検討した。台風の中心位置のトラックを繋げた線の情報では、台風コースの傾向を分析することが難しい。そこで、台風コースの整理方法として、北緯東経各2度のメッシュ情報として整理した。各メッシュサイズの例を図-5に示す。メッシュサイズを2度に決定した理由は、コースが判別できるとともに、データの“飛び”も発生しにくいサイズが2度のメッシュサイズであったからである。上記の方法で整理した台風コースを目視によってパターン分析することとした。

【例 平成26年台風19号 (201419)】

- ①ニューラル・ネットワークを用いて、過去の台風コースのパターンを記録（学習）する。
 - ・データを学習させることで、発生した台風に対して最も類似したパターンを選定することが可能である。
 - ・入力、図-5のメッシュ化した台風コースを想定
 - ・出力は、表-3の台風番号を想定
- ②台風発生時は、「実況+予測」の台風コースを入力することで、学習したパターンに適合した台風番号を出力する。

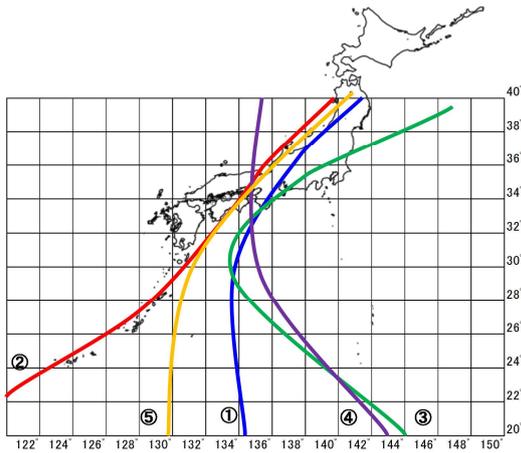
図-6 選定された21台風のコース

この結果、21台風のコースを図-6に示す5つのコースに分類した。また、台風のコースと気圧配置、前線の有無などを表-3に整理した。

- ①南から北向きに進み、近畿地方付近を横断するコース
- ②南西方向から近畿地方へ一直線に進むコース
- ③南東方向から北西方向に進み、四国沖付近で大きく屈曲し東北方向へ進むコース
- ④南東方向から紀伊半島の南岸に進み、その後北向きに日本列島を横断するコース
- ⑤南南西方向から四国沖に進み、その後、北東方向に進むコース

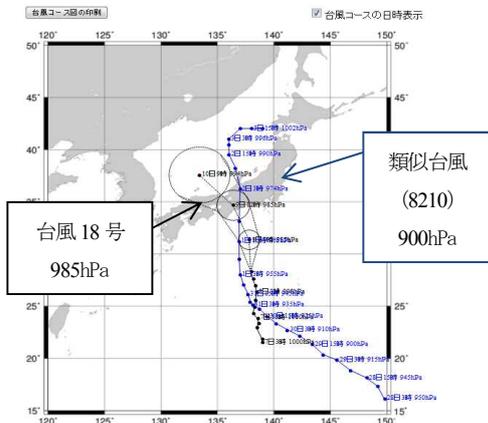
図-7 類似台風検索結果

この2回の類似台風検索によって、コースの類似性の高い台風が9つ、中心気圧の類似性の高い台風が5つ、計14台風が選出された。一方で、台風18号は、紀伊半島の東側に上陸後、近畿地方周辺を通過し、日本海に抜けることが気象庁から予報されていた。検索によって選出された14台風の中で、上記予報を満たした台風は1つのみとなり、昭和57年8月台風10号(8210)が検索から選出された。選定した類似台風を図-7に示す。しかし、昭和57年8月台風10号(8210)の中心気圧は予測最低気圧900hPaで、台風18号の中心気圧は予測最低気圧985hPaと大きく相違する結果となっていた。これらも踏まえて、総合的に判断した場合、この台風が最も類似していると判断した。

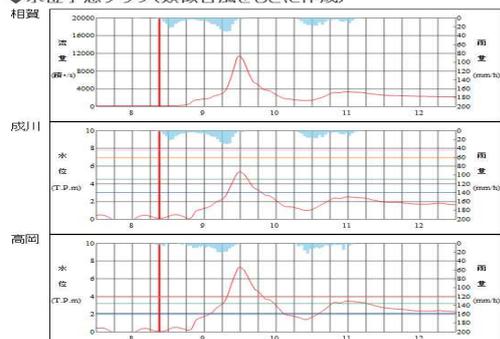
図-8 ピーク流量と水位予想グラフおよび水防体制支援システムへの反映

次に、②の方法で時刻同期すると、ピーク流量・水位のタイミングが9月9日12時となり、台風上陸時間とほぼ同じとなった。よって時刻同期は②の方法で実施した。時刻同期を行ったことによる水位予測と、水防体制支援システムへの反映状況を図-8に示す。結果として、支川相野谷川流域の高岡地区で、9月9日午前2時に水防警報を発令するという予測となった。この時刻を目安に、気象庁の予報等に注意しながら防災行動を行うこととなった。

◆水位予想グラフ(類似台風をもとに作成)

今回の台風では、9月9日午前2時頃に注意体制に入る可能性が高くなったことを受けて、深夜に防災体制を実施する形で防災行動計画を見直した。また、水位予測を確認すると、高岡地区でピーク時7m付近まで上昇する予測となっていたため、レベル5を見越して準備する必要がある結果となった。ただし、選定台風と今回発生台風との間で中心気圧が大きく違うため、その部分に関しては注意して実情を見ていく必要がある。また、類似台風の選定結果について沿川自治体に情報共有した。図-9に紀宝町とのテレビ会議中の状況を示す。

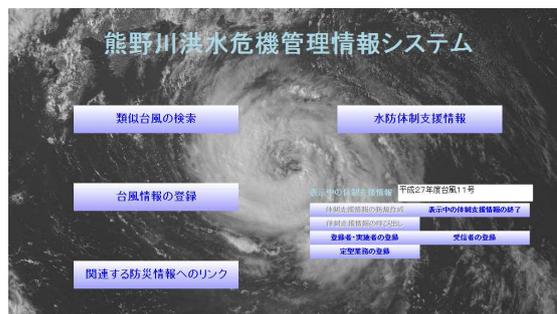
図-10 洪水危機管理情報システムのトップ画面

ることが必要なることを改めて確認した。現在のシステムでは、図-10に示すように、トップ画面で洪水予測システムや気象庁ホームページとリンクしており、他のシステムと連携を取りやすい内容に構築している。
