2015年9月関東・東北豪雨による 鬼怒川の越流破堤要因および 模型実験による粘り強い堤防構造の検討

常田 賢一¹¹ (一般財団法人) 災害科学研究所 (〒565-0871 大阪市高麗橋4-5-13)

本文は、2015年9月の関東・東北豪雨により越流破堤した鬼怒川の堤防について、現地調査に基づいて、堤内地の落堀による浸水流速の増加が、堤防の侵食、破堤区間の拡大の一要因であることを指摘している。さらに、上記の浸水被害を受けて、堤防技術検討小委員会は越流に対して粘り強い堤防構造として、天端舗装、裏法尻のブロック設置を例示したが、本文は、現地調査に基づいた越流対策の考え方を提示するとともに、その具体化策として“かご工”に着目し、期待される粘り強さ機能を想定し、越流模型実験により検証した結果を報告する。

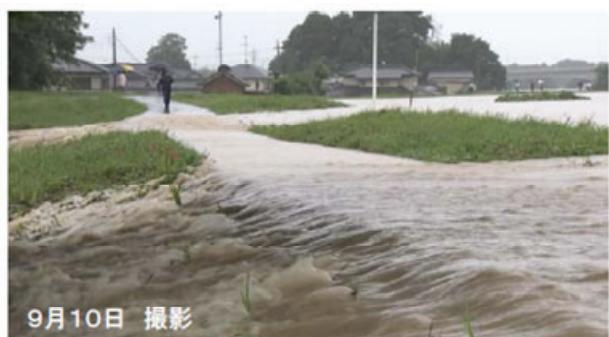
写真-1 12:10頃の越流状況¹⁾

写真-1は12:10頃の越流の状況であるが、越流深は浅く、天端からパトロールのライトバンの車体底部までの高さ（約20cm）が確認されている。さて、破堤箇所の上流の水位観測点の鎌庭地点（27.34k）では、水位のピークは12時に5.76mであり、他方、下流側の鬼怒川水海道地点（10.95k）では、水位のピークは13時に8.06mである。従って、破堤地点（21.0k）では、上流の鎌庭地点から23分後の12:23に水位がピークに達し、両観測地点のピーク水位から、破堤地点の水位は6.65mと推察される。

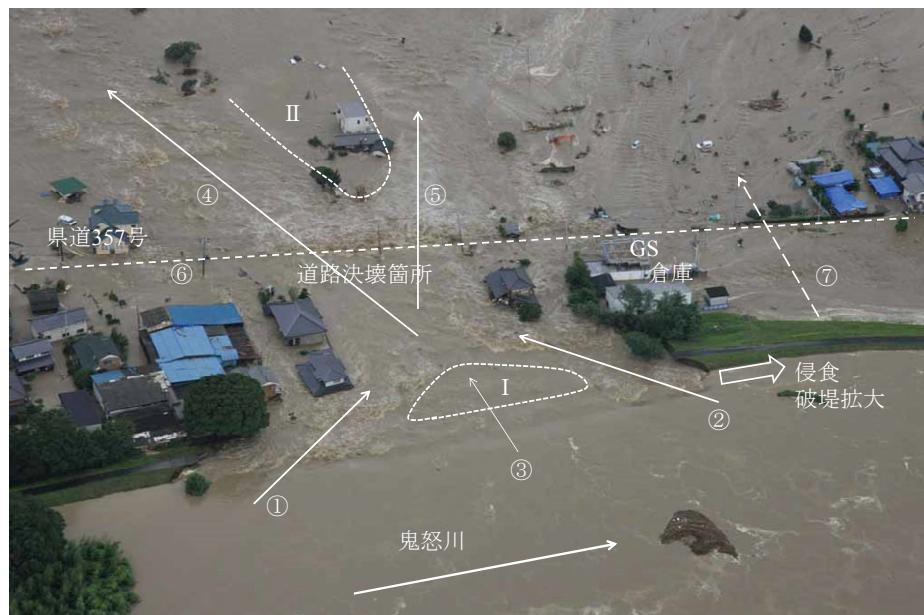
写真-2 15:18の破堤状況：国土交通省関東地方整備局の提供／追記は著者による

に拡大し、最終的に200mに拡大したとされる。その途中、破堤箇所の近傍で撮影された写真および15:18の空撮の写真-2によれば、13:27~15:18までの破堤幅がほぼ同じ程度であり、15:40では14:16よりやや下流側に侵食が拡大している。

従って、少なくとも、破堤開始の12:50から15:40までの2時間50分の破堤の範囲は、写真-2のGSの北側の80mの区間の付近に止まり、GSの南側（下流側）の破堤の拡大、進行はしていないと推測される。

浸水による堤内地の地盤の侵食、落堀の形成は、浸水状態（浸水方向、浸水時間など）に左右される。写真-2から、以下の侵食状況が推察される。

- i) 流れ①と②が波立って勢いよく流入し、これらの流れに当る現地盤の侵食、落堀の形成が顕著となった。
- ii) 破堤区間の中央部の流れ③が緩やかなのは、ゾーンIの侵食が僅かであったからである。これは、浸水終了後の堤防底面の地盤の残留からも分かる。

- iii) 堤内地での浸水の主たる流れは、流れ④と⑤であるが、破堤の初期に流れ④が先行したため、流れ④の流路の侵食が顕著であり、測量の結果からも分かる。その後、南側に拡大し、復旧延長の201mに至った。
 - iv) 破線⑥は県道357号であり、流れが乱れているが、道路を越流して落水している。従って、15:18時点では、道路の決壊箇所の舗装は残留していたと思われる。
 - v) ゾーンIIの流れは穏やかな状態にあり、測量結果あるいは浸水終了後の現地の状況からも分かるが、侵食は軽微なゾーンである。
 - vi) ガソリンスタンド(GS)の南側は、写真-2の15:18以降、侵食が拡大し、浸水するが、北側よりも⑦の浸水が遅れたため、堤内地の侵食、落堀の形成もGSの北側と異なり、小規模に止まった。そして、GSおよびその南側の道路の舗装は残留した。
 - vii) 初期の破堤延長は20mとされ、この破堤後は、破堤区間に隣接する堤防での越流は無く、浸水による上下流の破堤断面の侵食により、破堤が拡大している。
- 以上のように、浸水の流向を左右する要因は、堤防の拡幅部、立木、住宅などがある。例えば、写真-2で堤内地の上流向きの流路④の形成原因是、破堤区間の下流端付近にあるGS背後の堤防拡幅部、倉庫が浸水による侵食に粘り強く抵抗したためと推察される。

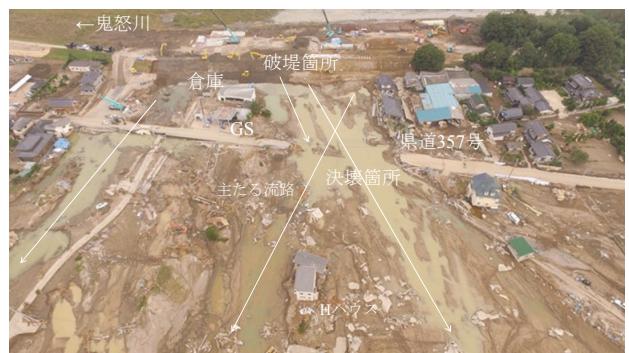
写真-3 堤内地の落堀：関東地方整備局の提供／追記は著者

写真-3は9月16日の破堤地点付近であるが、幅150m、堤内地に形成される落堀の分布は一様ではなく、浸水の流向、その継続時間などに応じて主たる流路が形成され

る。延長400m～500mほどの範囲に、浸水痕、つまり落堀が形成されている。水が溜まっている部分は特に深掘れした箇所であり、浸水方向に細長く、落堀は卓越して形成されている。本文では、浅く広がる侵食を一次侵食(面)、さらに深い侵食を二次侵食と呼ぶ。

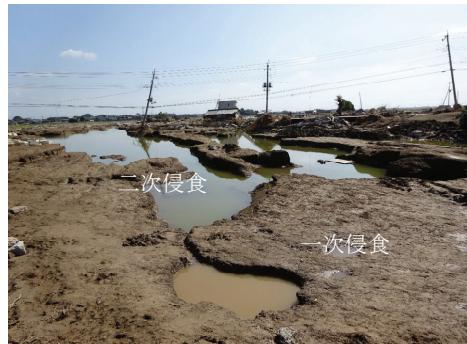
写真-4 堤内地に形成された落堀：9月26日

10月3日に侵食、言い換えると落堀の深度の把握を実施した。滞水域である二次侵食箇所(写真-4)の水深は、釣竿で重りと浮子を付けた釣り糸を投げ入れて計測した。計測した水深に水面と一次侵食面の比高差、一次侵食面と侵食前の地表面の比高差を加算して侵食深を算出した。計測結果は図-1であるが、最深部は4.9mであり、その分布から落堀の形成特性などが推察できる。

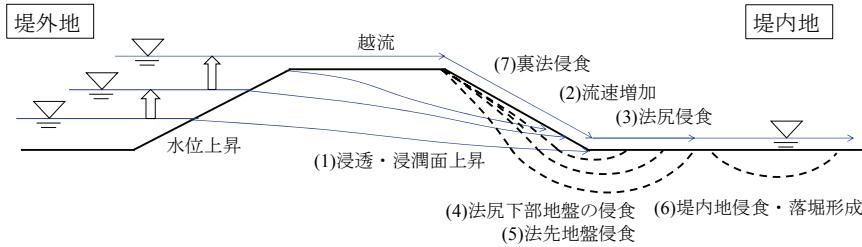
図3 河道の水位上昇と越流により発生すると想定される現象

洪水時に図-2 の天端舗装が越流に対して裏法の侵食抑制機能を発揮していると、河道の水位上昇、越流により発生する現象は図-3 で想定できる。つまり、堤内の浸透と浸潤面の上昇、裏法での越流水の流速増加、法尻部の堤体侵食、法尻下部地盤の侵食、裏法先地盤の侵食、堤内地地盤の侵食・落堀の形成および裏法の侵食がある。

これらの現象の対策策として、図4の裏法尻部とその下部にかご工を設置する構造を考える。これにより、図3で想定した現象は、それぞれ以下のように対処できるので、堤防の粘り強さの向上が期待できる。

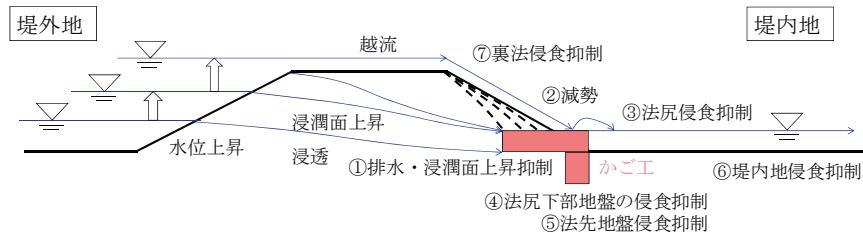
図4 浸透・越流に対するかご工の粘り強さ機能

- ①排水（ドレン）機能による浸潤面上昇の抑制
 - ②かごの緩衝による越流水の流速抑制（減勢）
 - ③④によるのり面・法尻の侵食の抑制
 - ④⑤による法尻下部地盤の侵食の抑制
 - ⑤⑥による法先地盤の侵食の抑制
 - ⑥⑦による堤内地の侵食・落堀の形成の抑制
 - ⑦かごの存在による堤体の侵食拡大の抑制
- 以上内の内、“かご工”は越流水の減勢と法尻・法尻下部地盤・法先地盤の侵食抑制が主要な機能と考えられる。

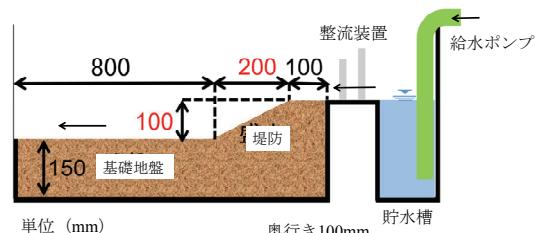
図5 越流実験模型の概要

図5は実験模型（盛土高100mm、基礎地盤厚150mm、奥行き100mm、法勾配1:2）であり、天端はアクリル板で被覆して舗装を模擬し、越流時に侵食が卓越する裏法～法尻～法先地盤を再現する。ここで、法肩からの法面侵食ではなく、法尻部の侵食を先行させるために、図6のように法肩から法面の中央までをアクリル板で被覆して越流水を法尻に誘導し、法尻部の侵食の再現に特化する。

本文の実験は、無対策と図6のかご工設置の2ケースである。碎石を詰めたかご工模型（写真5、長さ100mm・幅100mm・高さ20mm、密度 1.63g/cm^3 ）の中心を法尻に合わせて設置する。かご工の盛土内の埋設部分は吸出し防止材を巻く。越流は、図5の右側からのポンプの給水（約 $1.3 \times 10^{-3}\text{m}^3/\text{s}$ ）で行い、左方向への流水は貯水し再循環する。越流（天端の越流深：2cm程度）による盛土、基礎地盤の侵食状況は、土槽の側面と法面の正面からの動画撮影し、写真判読する。

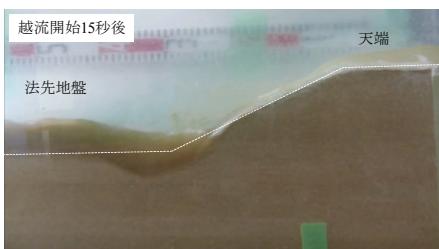
写真-6 無対策の越流状況：越流開始 15 秒後

写真6および写真7は、それぞれ無対策およびかご工設置について、越流開始15秒後の越流、侵食状況である。同時間経過で、写真6（点線が初期断面）では法尻、法先地盤が侵食しているが、写真7では越流水がご工で緩衝され、法先地盤の侵食が見られず、かご工設置の効果

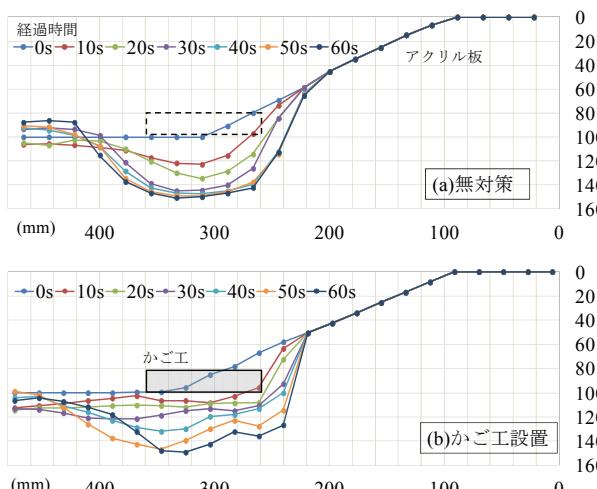
図-7 かご工設置の有無による侵食の推移の比較

また、図-7(a)および(b)は、それぞれ無対策およびかご工設置について、越流開始から 60 秒間の堤防および基礎地盤の侵食の推移である。同図から、かご工が無い場合、越流開始の 30 秒後において、基礎地盤は 60 秒後とほぼ同じ 40mm 程度の深度まで侵食しているが、かご工がある場合は、30 秒後では 20mm 程度の侵食深に留まるとともに、その後の侵食も徐々に進行しており、かご工による侵食抑制が伺える。

ここで、全体的な侵食深や侵食範囲では、かご工の有無により大きな差異が無いように見えるが、これは写真撮影が側面からという実験上の制約のためである。つまり、側面の状態が奥行き方向の侵食を代表していない、つまり、土槽の側面とかご工の隙間への浸水により、かご工周りの侵食の増長が伺え、かご工の残留状況からは、中央部の侵食は側面ほど進行していないと思われる。従って、図-7 の実験結果の解釈に注意が必要であるが、それでもかご工の効果は示唆されている。
