# 見落とされてきた破壊的鉛直地震動の現象とその特徴 — 地震予知の効果的な普及に向けて —

前原 博<sup>1</sup>・櫻井 春輔<sup>2</sup>

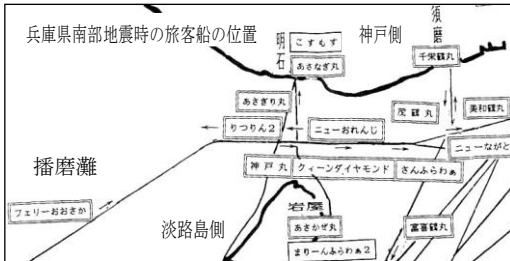
図-2 フェリーの位置図<sup>17)</sup>

図-2は兵庫県南部地震での明石海峡付近の旅客船

の位置図<sup>17)</sup>で、この内のあさぎり丸(1千ト級)とクイーンダイヤモンド号(9千ト級)は、間隔をあけて海震の衝撃を2度受けた<sup>18)</sup>。両船の詳しい位置を図-3に示す。2度目の衝撃の方が遙かに強く、その時間間隔はクイーンダイヤモンド号の船長の証言から、地震の主震動が起こした海面の表面波(速度約700m/分)<sup>19)</sup>が、離岸距離(約2km)を渡り本船を翻弄した時に、同時に受けた衝撃として主震動の約3分後と推定した<sup>3)</sup>。他の船舶からは明確な2度の衝撃の体験記録がなく<sup>16,17)</sup>、2度目の衝撃は局地的に生じている。

表-1は海震による損壊例4点を纏めた表で、3点は国外の事例で<sup>14,15)</sup>、4点目に兵庫県南部地震での播磨灘の大型フェリー(図-2参照)のシャンデリア2個が落下した事を加えた<sup>16)</sup>。船舶工学の専門家は「海震の粗密波(縦波)が船舶を損壊させることは常識である」と指摘している<sup>1,3,5,7)</sup>。陸ではこの常識が関係者に現在すっかり忘れられており、構造規準等には強烈な縦波(粗密波)の影響は反映されていない。

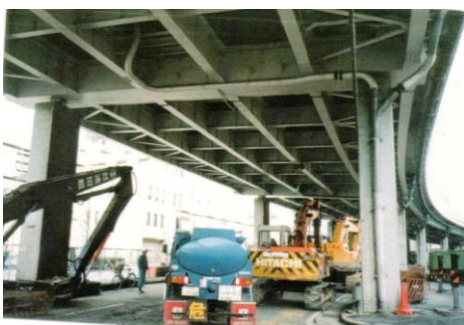
写真-1 独立二本柱橋脚の代表構造<sup>1)</sup>

写真-1は鉄筋コンクリート(RC)の独立二本柱の橋脚が橋桁を支える区間(約650m)の構造を示す。兵庫県南部地震で生じた鉛直震動による、RC橋脚破壊の典型的な例を写真-2と-3に3例ずつ示す<sup>1,7,8)</sup>。

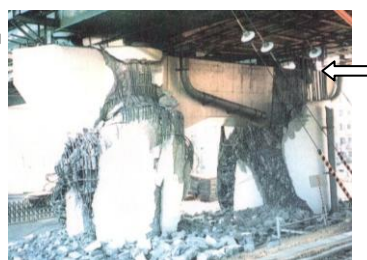
T型橋脚・神P57  
写真-4 柱の圧縮破壊<sup>7,8)</sup>

写真-4は柱の長さが約3m短くなる軸圧縮破壊をした橋脚の破壊状況である。柱が3m短い事を手掛かりにピルツ橋の倒壊区間を調べた。写真-5はピルツ橋脚の倒壊区間の斜め航空写真で<sup>21)</sup>、縦向きの写真を横向きに図示した。中央部から西側で高欄線が大

前章で述べた海震と、橋脚の破壊事例から、強烈な鉛直地震動は主震動より10秒～3分程遅れて到達しており、その生じ方は場所により連続した破壊事例もあるが、写真-2,-3,-4,-6の例のように、多くは隣り合う橋脚で異なる破壊程度や形態を生じている。

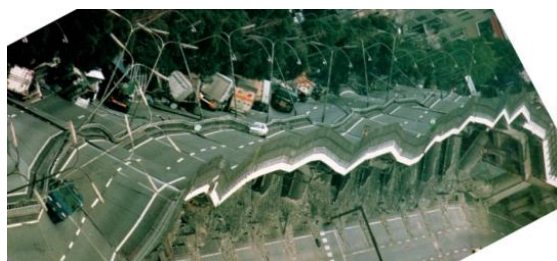
(西) (縦向きの写真を横に図示) (東)  
写真-5 倒壊区間の航空写真<sup>21)</sup>

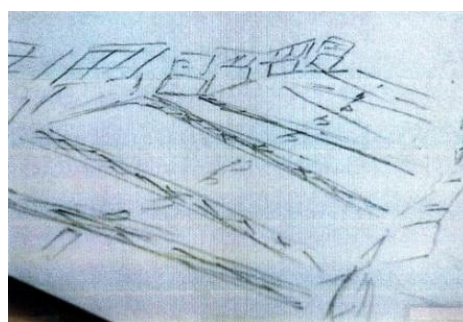
写真-7 桑原浩治氏の路面の描画<sup>23)</sup>

縦に震動し始めました。道路の継ぎ目が上に行ったり、下に行ったりした。”と話されている。写真-7はその様子を描かれた絵<sup>23)</sup>で、伸縮継ぎ手部で折れ、路面が上下変位をする状況が表されている。

この倒壊路面を西向きに走行していた桑原浩治氏の証言<sup>22)</sup>を抜粋すれば、“道路がへびのように横にくねくねと揺れ、前輪と後輪が捻れるようでした。車は横にスリップし、十秒ぐらいしてから、今度は

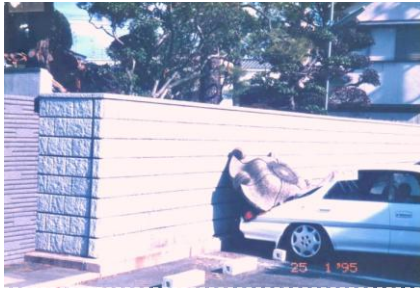
写真-8 跳び笠石<sup>24)</sup>

強力な鉛直地震動の存在を示す最近得られた資料に、写真-8の跳び笠石<sup>24)</sup>と写真-9のタンクのダイヤモンド座屈<sup>25)</sup>がある。この両写真は強力な鉛直地震動の存在を端的に物語っている。より強烈で複雑な鉛直地震動の痕跡があるのは、昨年紹介<sup>7,8)</sup>した写真-10の函館大学校舎の破壊例<sup>26)</sup>である。1階の柱は全面的に崩壊し、写真中央部の8パネルの間では4階建ての各階で柱が破壊している。それらが横方向にはらみ出していないことから、この破壊は主震動の後で起きていると判断できる。
