斜面監視システムによる 斜面状況の観測及び情報提供について

奈良県 県土マネジメント部 中和土木事務所 (〒634-0003奈良県橿原市常盤町605-5)

紀伊半島で発生した豪雨被害以来、奈良県五條市大塔町辻堂地区において発令されていた避難指示及び勧告が、2014年12月26日に解除された。避難指示及び勧告の解除に至るまでに、辻堂地区では、災害復旧工事（ハード対策）が進められてきた。一方で、より一層住民が安心して暮らせる地域を目指し、崩壊した斜面の異常を周辺住民及び通行車両へ迅速に周知し、自主避難を促す取り組みを行った（ソフト対策）。本論では、この取り組みについて報告を行う。

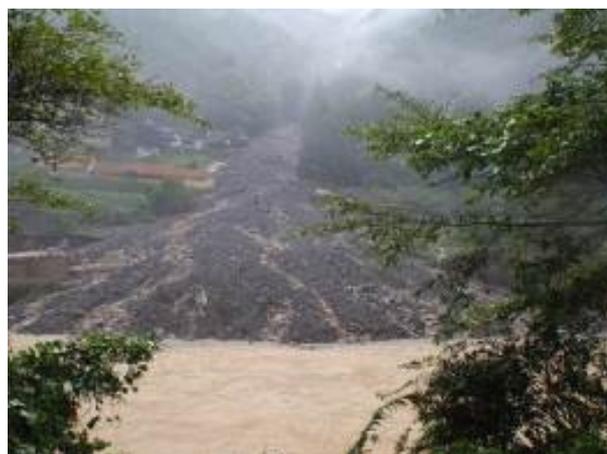
鍛冶屋谷では、山腹が崩壊し、国道168号を超え熊野川まで土砂が流出し、家屋や道路に被害を与えた。（写真-1）また、柳谷では、支川源頭部で大規模な山腹崩壊が発生したが、幸いにも流出土砂は本川との合流点で停止したものの、不安定な土砂・流木が溪流途中に残ることとなった。（写真-2）

写真-1 鍛冶屋谷 被災直後の様子

- ・本川右岸の斜面で崩壊が発生し,国道168号の約40mにかけて土砂が流出
- ・流出土砂により谷筋付近の国道168号に面していた家屋が流失
- ・流出土砂は,国道168号の下側の市道やデイサービスセンターに到達し,熊野川まで流出
- ・建物全壊7件,建物半壊2件,床上浸水3件
- ・橋梁流出3基
- ・国道50m,市道100mにわたり被災

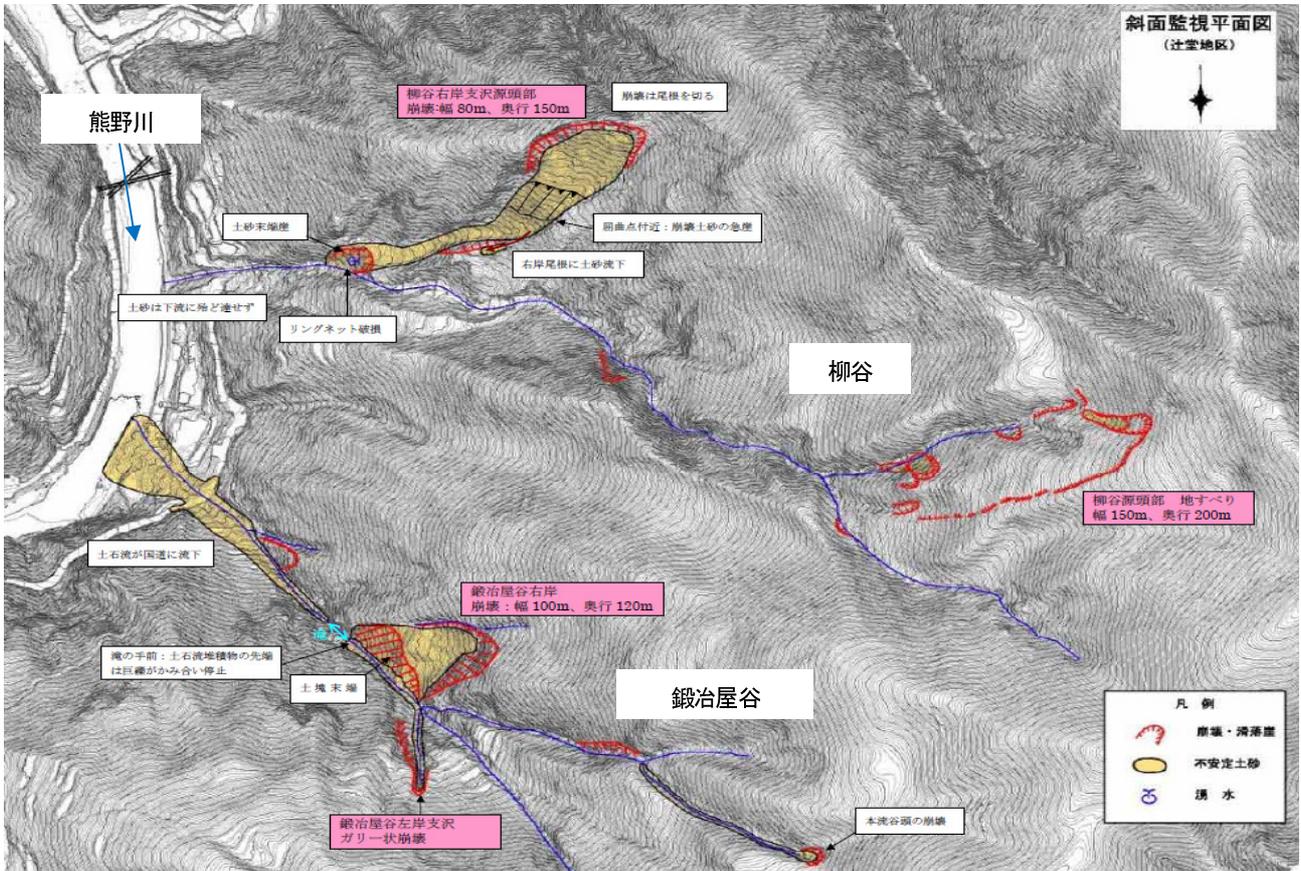
- ・支川源頭部で崩壊が発生したが,流出土砂は,本川との合流点付近で停止し,国道には到達せず
- ・不安定な土砂及び流木が溪流途中に残存 (図-1参照)

図-1 紀伊半島大水害後の斜面状況概要図

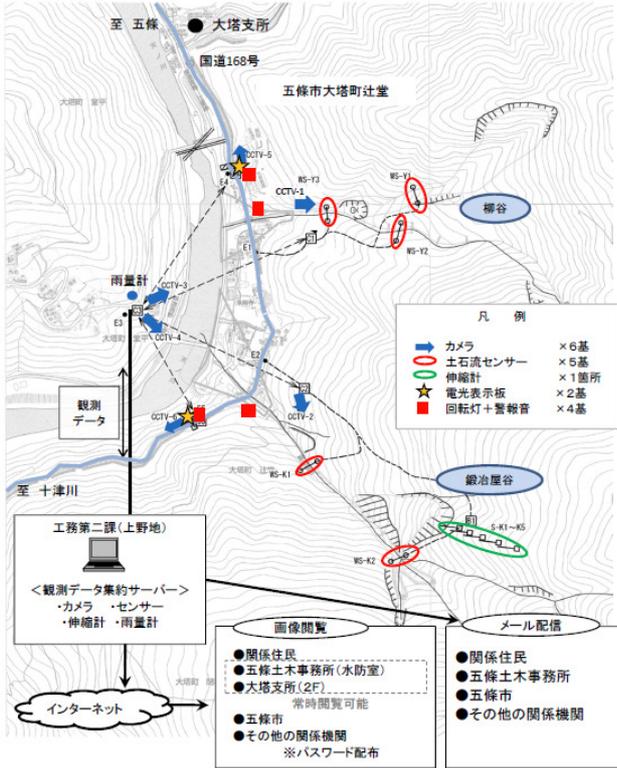
監視機器の配置は、土石流になりうる溪流内の土砂だまりへの対策として、直下に土石流センサーを配置した。

図-2 斜面監視システム 機器配置図

また、崖地形に亀裂が確認されている箇所対策として、伸縮計を設置した。(図-2参照)

異常の原因がすぐに特定できないこと及び様々な事象を異常として感知してしまうことから、情報の受け手側に、様々な異常があることを周知した。具体的には、斜面監視システムから配信される異常には、動物等に起因する緊急性のない情報も含まれているが積極的に情報提供することを、地元説明会を開き、周辺住民の理解を得た。また、同時に異常の原因を速やかに把握するため、溪流を監視するカメラを設置した。(図-2参照) この監視カメラはインターネット回線を通して閲覧が可能のため、離れた場所からでも斜面状況を確認できる。このように課題の解決を図った。
