引き上げ式門柱レスゲートの動作検証等 について

宮崎 諒¹・福原 功二²

¹近畿地方整備局 福知山河川国道事務所 防災課 (〒620-0875京都府福知山市字堀小字今岡2459-14)

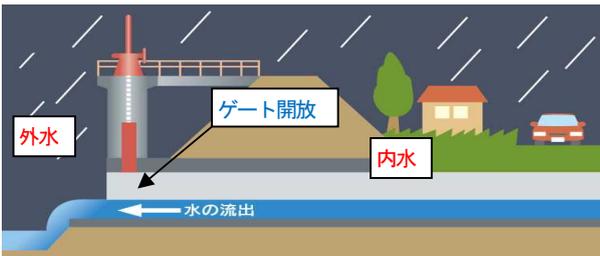
図-1のとおり、平常時は外水が低く樋門の扉体（ゲート）は開いているので水は自然に流下している。

図-1 平常時の樋門状況 (ゲート開放)

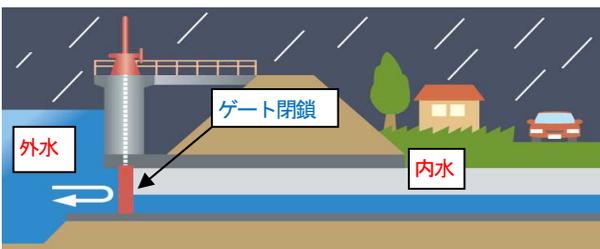
洪水等により図-2のように外水が高くなると、川の水が樋門を通して内水側に逆流するので、宅地等の浸水被害の防止のため扉体を人為的に閉鎖する。

図-2 外水上昇時の樋門状況 (ゲート閉鎖)

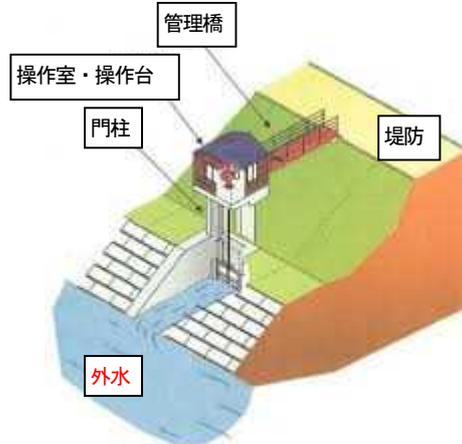
近年、樋門の柔構造化、堤防の緩傾斜化、樋門操作員の高齢化などへの対応が求められており、従来の門柱式引き上げゲート(図-3)の他に門柱レス式ゲート(図-4)の適用が検討され、施工される事例が多くなっている。

図-3 門柱式引き上げゲートの一般構造

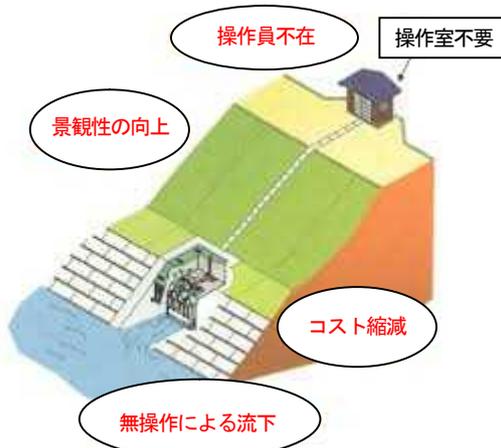
門柱レス式ゲートには、油圧駆動や無動力で扉体を開閉する構造の物があり、門柱式ゲートのように扉体の上方に開閉装置、操作台、操作室、管理橋が無い。

図-4 門柱レス式（フラップ）ゲートの一般構造

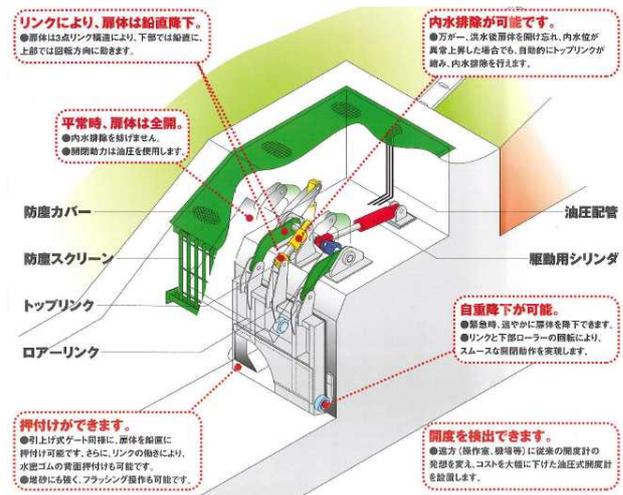
図-6 引上げ式門柱レスゲートの一般構造

引上げ式門柱レスゲート（図-6）とは、上記フラップ式ゲートの弱点である異物の噛み込み及び土砂堆積防止のため、油圧及びリンク機構の働き（図-7）によって従来では円周運動のみであったゲート軌跡を水平・鉛直の両方向に可動できるよう工夫されたものである。

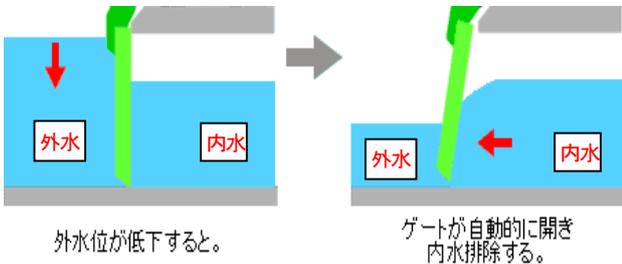
フラップ機能（図-5）は内水よりも外水が高くなるとゲートが閉じ（逆流防止）、内水が高くなるとゲートが自然に開いて雨水等を流下させる構造となっている。

図-5 フラップ機能

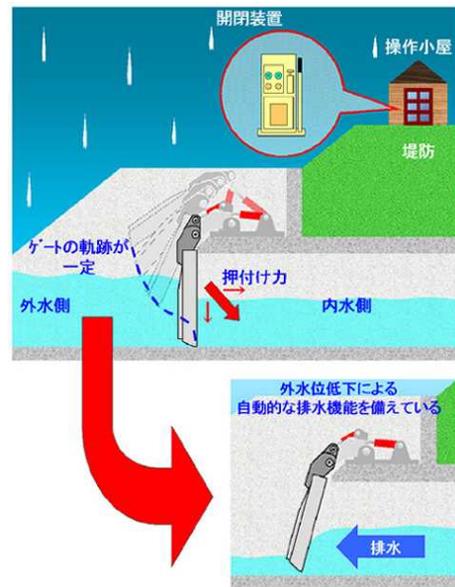
これらによって、異物の噛み込み防止、人為的除去、逆流防止機能の一層の向上が可能となり、門柱式ゲートの閉鎖性能と合わせ、フラップゲート同様の水位差による自然開閉も可能としている。

図-7 引上げ式門柱レスゲートの機能

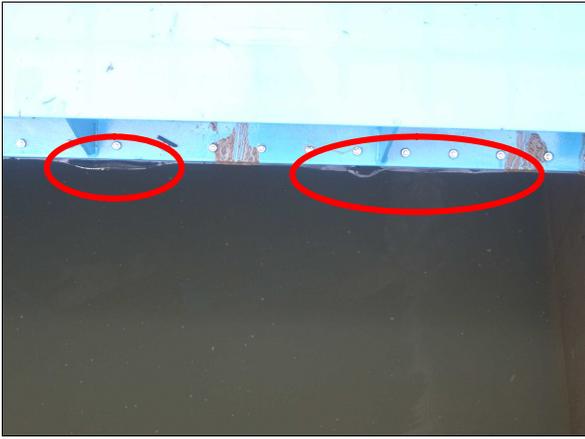
結果については、写真-3,4のとおり下部水密ゴムが度重なるフラップ動作に晒され、摩擦力によってゴムの一部が損傷する事態となっていた。しかしその損傷は軽微であり、治水機能上は全く問題なかった。

写真-3 水密ゴムの剪断状況

破断状況を詳細に調査した結果、圧着水密により扉体底部の水密ゴムが下部戸当りと擦れ、剛性力の低いゴムが疲労破断したものであることが判明した。

上記水密ゴムの損傷防止として、導入メーカーの協力を得て次のような再発防止対策を実施した。

上野川樋門：平ゴムからLゴムに取り替え（写真-5）

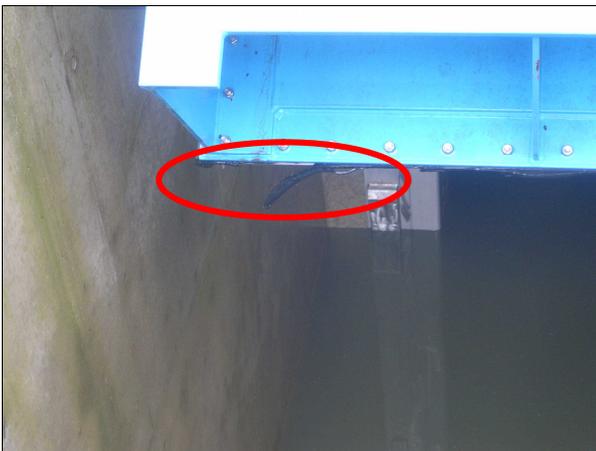
写真-4 水密ゴムの破断状況

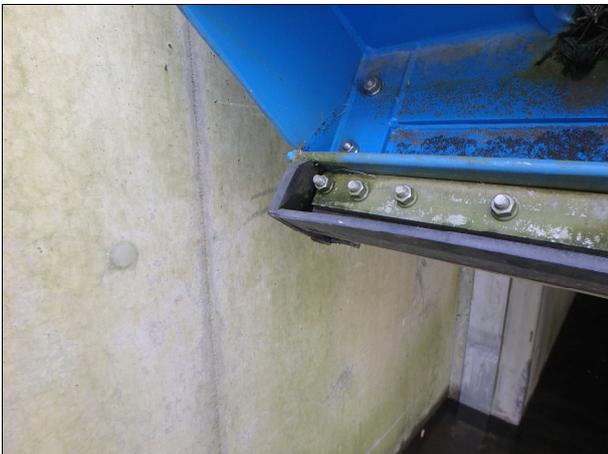
写真-5 底部水密ゴム（改善後のL形ゴム）

ぶれ代」を考慮した設置が必要であるが、押し付け力が強い場合は水密ゴム自体が損傷してしまう。そこで、外水の水圧により押しつけられるL形状に切替える事で精緻な設計施工・現場管理が不要となり、かつ、内水位が上昇すると逆に押し付け力が弱まる傾向となり、安全確実にフラップが可能となるように対策した。

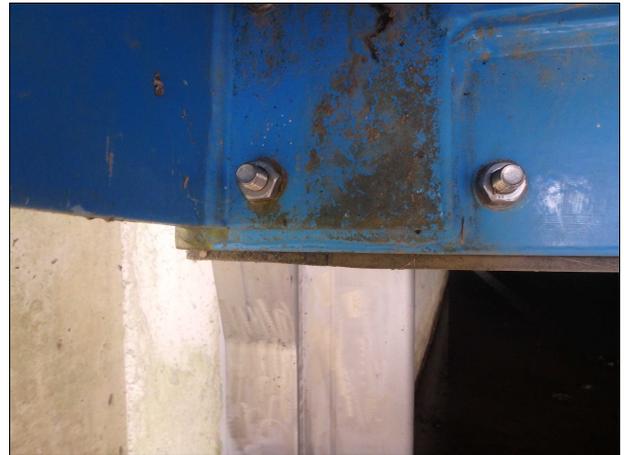
落谷川樋門・谷河川樋門：平ゴムの厚みを増して最適な剛性力を持たせ、さらに、ゲート下端の圧着度を最適化した。（写真-6）

写真-6 水密ゴム写真（高剛性平ゴム）

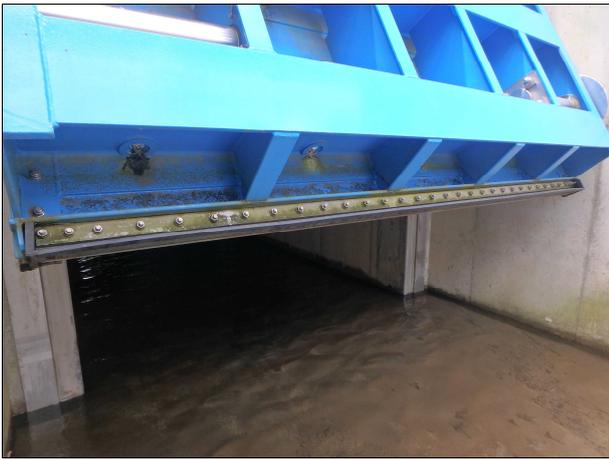
写真-8 L型水密ゴムの全閉前状況

ゴムのめくれや破断はなし

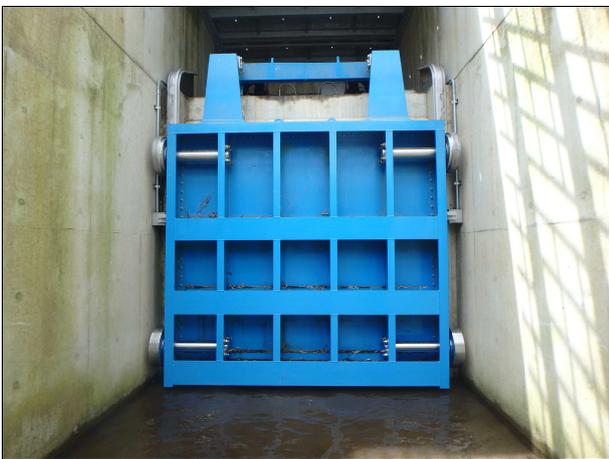
写真-10 樋門全閉状況 (外水側)

外水（正水圧）が無くともゲート部からの漏水は一切生じていない。

左右4個のステンレスローラーは、扉体が鉛直動作をする際の摩擦抵抗を軽減させるためのものであり、従来のフラップゲートには存在しない。

これらによって、万が一外水圧力が働いた状況下でも、安全確実に樋門閉塞を可能としている。

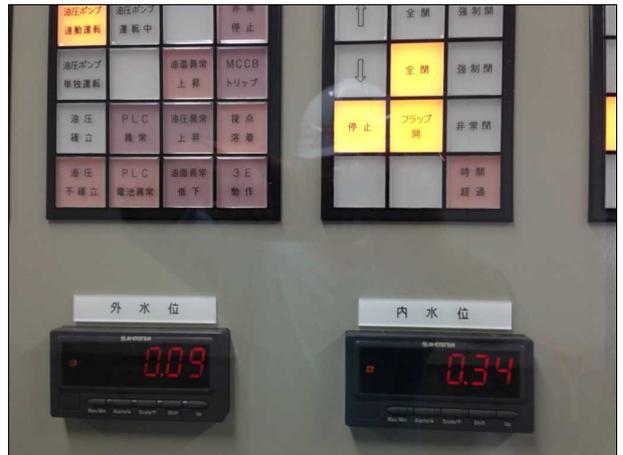
写真-12 盤面内・外水位表示

(外水位90mm 内水位340mm 250mmの水位差にて、自動的にフラップ動作で流下を開始。)

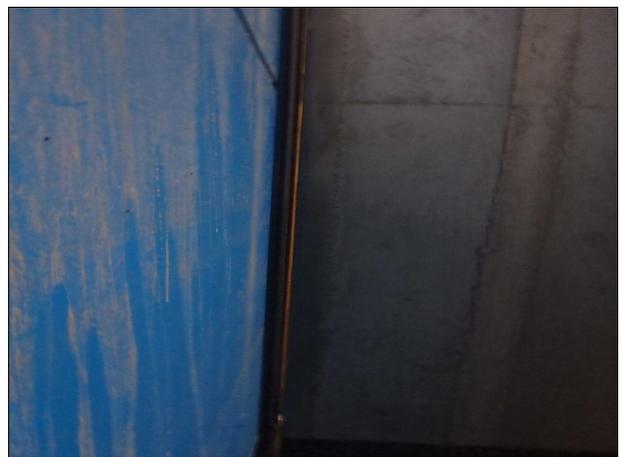
写真-13 全閉後のフラップ状況

外水が無い状況ではあるが、わずか250mmで流下が可能となり、樋門閉塞後の安全な流下が可能である。

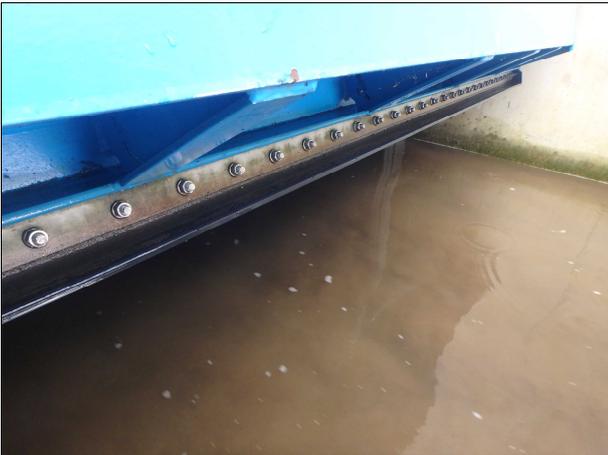
写真-15 フラップ後の水密ゴム状況
ゴムの剪断、破断は起こっていない。

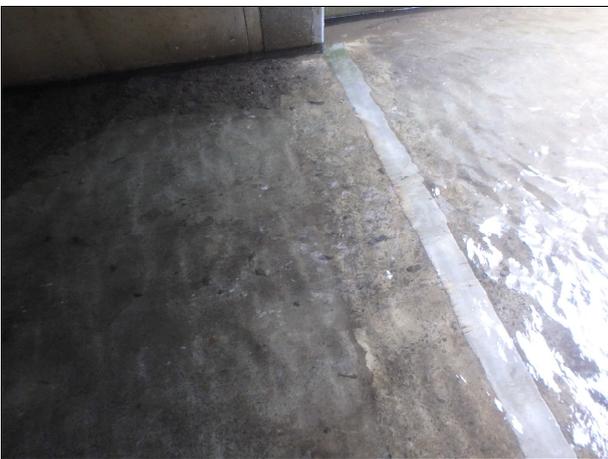
写真-16 フラップ後の堆積土砂状況

動作検証の結果、樋門ゲートを通常全閉とした状況下では、適切に水密を保持しており、250mmの水位差(写真-12)でフラップすることが確認された。幾度と無くフラップ動作を確認したが、その際、ゴムの剪断や破断も無く正常に稼働していた。ボックスカルバート周辺に僅かな土砂堆積があったが、フラップ動作に伴い発生した高速水流によって土砂フラッシュの確認も実施できた。
