GPSアンテナ搭載UAV（小型無人航空機）の 写真測量による災害調査について

要旨：和歌山県県土整備部（土木部署）では、斜面崩壊等大規模災害発生時における円滑かつ効率的な被害調査を目的に、小型無人航空機（以下：「UAV」）を導入した。本稿では、災害現場におけるUAVを活用した調査実績からUAV活用に関する有効性や課題について記述する。

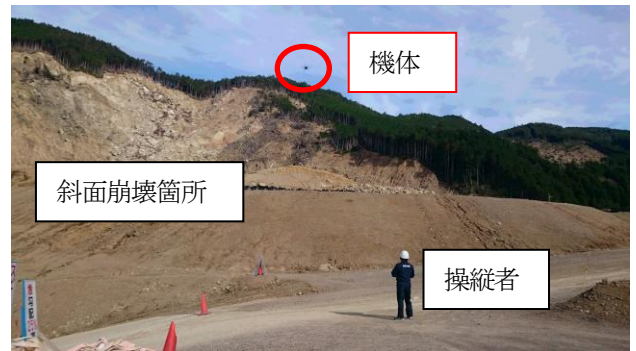
図-4 防災訓練実施状況 その1

その一環として、UAVを活用した大規模災害の被害調査として、実際に深層崩壊により土砂ダムが発生した箇所(訓練時は対策工事を実施中)等で、UAVによる写真撮影を行うとともに(図-4参照)、撮影した写真から図化ソフトにより現地状況の図化訓練を実施している(図-5参照)。

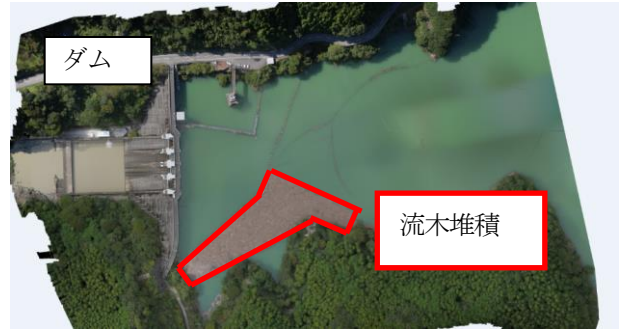
図-7 解析後画像

のとおりである。

写真測量で得た結果を、専用のシステムにより合成及び解析することで、3D画像や地形図等の作成を行った。

専用システム解析によって作成された画像は、図-7

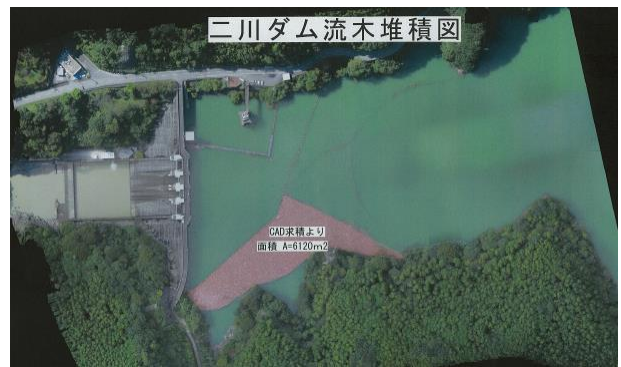
図-8 求積図

CADによる面積計算結果は、図-8のとおりである。

(以下:「CAD」)により堆積面積を計算し、現地計測による厚さを乗じ、堆積量を算出した。

今回のダム流木堆積の調査結果を整理すると、UAVの写真測量と、従来の測量からの堆積量算出結果の差は、6m³と全体の0.7%以下であり、高い精度を確保できた。
