# 毛馬排水機場ポンプ設備整備について

毛馬排水機場のポンプ設備は、設備設置後39年が経過し設備の老朽化が進んできており、定期点検において6号ポンプ設備のポンプインペラハブからの油漏れが発見された。

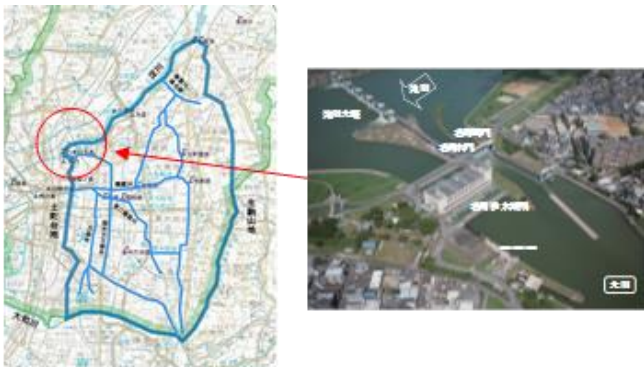
図-1 寝屋川流域と毛馬排水機場

毛馬排水機場が設置されている寝屋川流域は、東側を金剛生駒紀泉国定公園に指定されている生駒山地、西側を大阪城から南に伸びる上町大地、北側と南側は淀川と大和川に囲まれた東西方向約 14km、南北方向約 19kmの盆地状の地形をしていて、流域面積は 267.6km<sup>2</sup>である。(図-1) また、流域内人口は約 273 万人で、大阪府全体の約 31%を占めている。寝屋川流域は低平地のため浸水被害が繰り返し発生している。

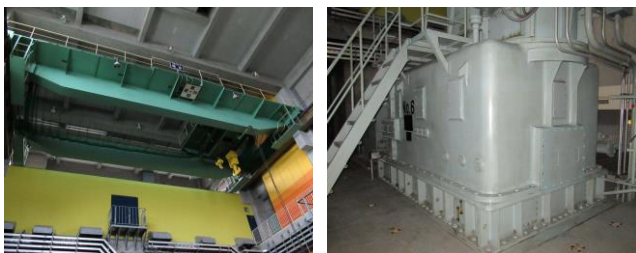
図-7 天井クレーンと減速機

主ポンプの内部点検・整備を実施するに当たり、ポンプを天井クレーン（60t 吊）（図-7）で引き上げ搬出し、工場において分解・整備する必要があるが、以下の課題がある。

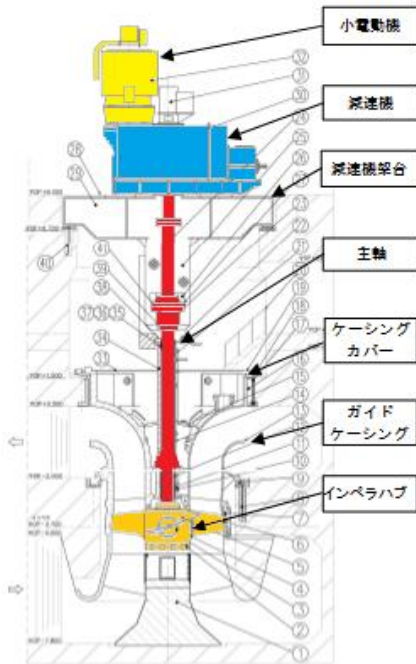
図-8 主ポンプと減速機の配置

- ・インペラハブの引き上げには、上部にある減速機を移動する必要があるが既設天井クレーンでは、約68tの減速機を移動することができないため、現場において減速機を分解する必要がある。（図-8）
- ・減速機を一度分解すると、再組立時に消耗品や部品の交換も必要となってくるが、部品調達に時間を要する。今後、ポンプの定期整備を実施するには、必ず減速機の分解整備も同時に必要となってくることから同様に多くの費用及び時間を要することになる。

毛馬排水機場の主ポンプ設備の維持管理計画検討において、維持管理費に占める定期整備費用が大きいことが明らかとなっている。そこで、維持管理を考慮した整備案についてLCC50年間、危機管理対応等を比較検討の結果、ポンプ定期整備を行うと同時に減速機の軽量化及び小電動機を撤去する案を最適案とした。

減速機改造（軽量化）案は通常の分解整備よりもインシャルコストは高くなるが、20年ごとにポンプ定期整備を行うことを考えると、減速機を60tクレーンで吊れるようになり、長期的に分解整備の期間が短くなることから、経費・時間が削減できる。よって、ランニングコストを削減でき、ライフサイクルコストにおいて優位となる。

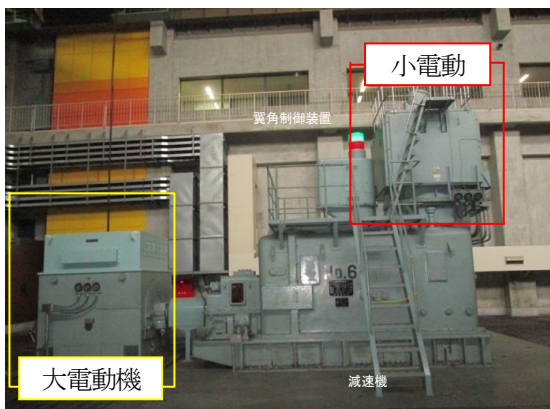
図-9 大電動機と小電動機

毛馬排水機場6号ポンプ設備整備内容は、上記(1)及び(2)の検討による主ポンプ分解整備及び減速機の軽量化更新のほか、通常の定期整備として実施する大電動機の分解整備、設備機能の見直し等により実施する小電動機の撤去（図-9）、操作制御設備の更新・改造等である。その内容を整理した。（表-2）
