トンネル中間部の破砕帯に対する 性状把握と効果について

^{1,2}近畿地方整備局 奈良国道事務所 工務課 (〒630-8115 奈良県奈良市大宮町3-5-11)

京奈和自動車道大和御所道路のうち御所区間8工区は、御所南ICから五條北ICをつなぐ7.2kmの区間である。主に山間部に路線を計画していることから、区間の大部分がトンネル構造となっている。その1つである朝町トンネルにおいて起点坑口部の置換掘削に先立ち、整形作業段階で小崩壊が発生した。また、坑口掘削においてひび割れ等が発生したため、前方探査により地山の状態を把握する必要があった。そのため、トンネル工事を施工するにあたりDRISS（穿孔探査システム）を使用し前方地質調査を行った。本論文は、トンネル掘削を安全に行う事を目的としたDRISSの施工実績について報告するものである。

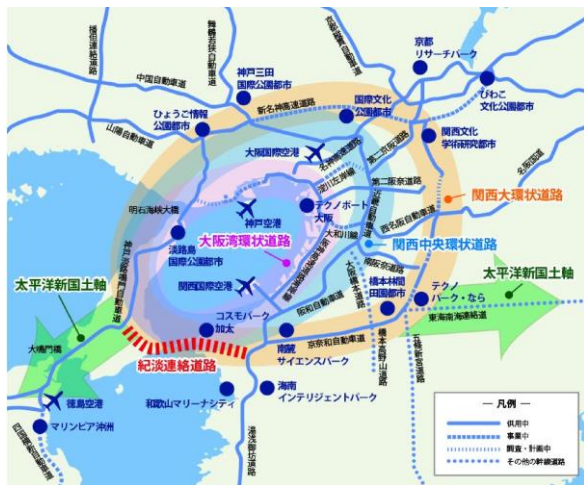
図-1 関西大環状道路

京奈和自動車道は京都と和歌山を結ぶ延長約120kmの高規格幹線道路で、図-1に示すように関西大環状道路の重要な路線の一つとして供用を目指している。そのうち、大和御所道路は大和区間と御所区間で構成される延長約27.2kmの道路である。南部13.4kmの御所区間は橿原市から五條市までの4市を通過し五條道路へと接続する。これらは高速道路や主要国道と連携することで相互のネットワークを形成し近畿大都市圏での時間短縮を図るための重要な役割を担う。

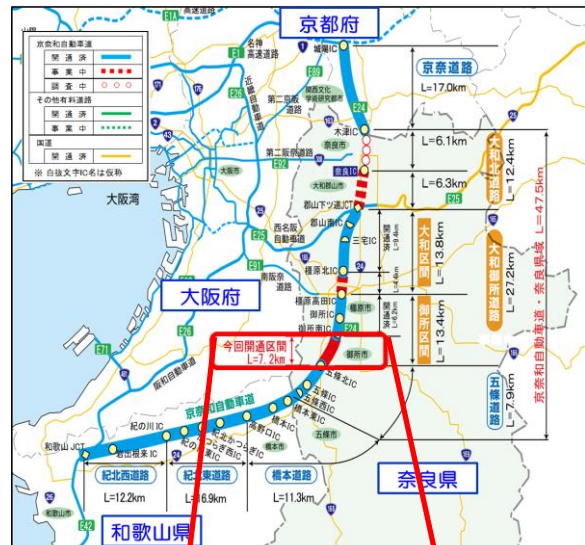
図-2 朝町トンネル位置図

所道路朝町トンネルは、その区間にある御所市朝町地先をぬける計画延長261mのトンネルである（図-2）。

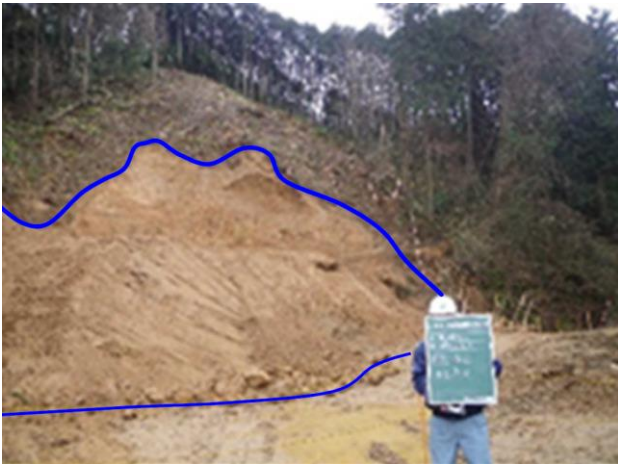
写真-1 坑口部崩落

起点側坑口部の置換工掘削に先立ち、切土面の抜根および整形作業を進めていたが、切土面の一部に小崩壊が発生した。(写真-1)そのため、未固結部分を掘削して、トンネル坑口を終点側へ5m移動した。

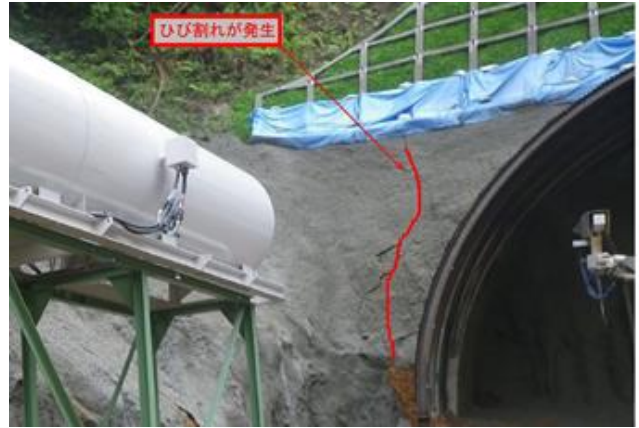
写真-2 坑口部ひび割れ

また、起点側坑口付工の施工中に、坑口左側面部の法面にひび割れが発生し(写真-2)、支保工の上半左側足元に変位がみられた。対策として、吹付けコンクリートを増吹付し、注入式ロックボルトにて地山のゆるみ範囲の空隙充填とせん断補強を実施した。これらの事象から、本トンネルの地山は緩く、崩落が発生しやすいことが予想された。そのため注意深く掘削を進める必要があった。

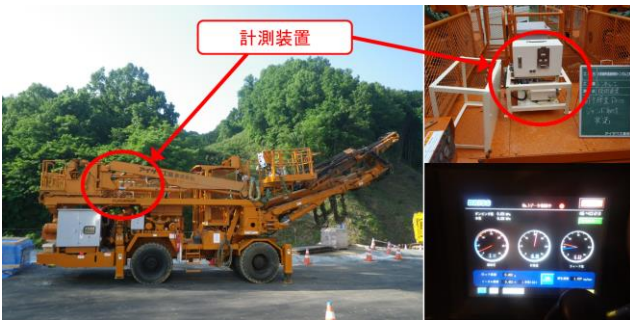
写真3 ドリルジャンボへの機器設置及び計測画面

①切羽へDRISS搭載のドリルジャンボをセットする。

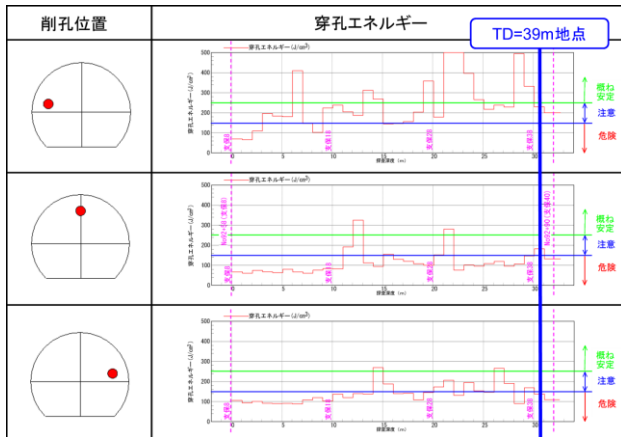
表-5 第1回DRISS実施結果

トンネル天端が地山に達するのが掘削開始後8mのため、8m地点からDRISSを使用し、前方探査を行った。探査を行った結果、この地点は全体的に穿孔エネルギーが小さく、低強度層が続くと予測されたため、注意深く掘削を行う必要があった。1回目のDRISSを実施した結果を下記に示す(表-5)

表-5から全区間を通して穿孔エネルギーが150J/cm³以下の箇所が多く、さらに削孔水の色も濁っていることから破砕帯を通ってきた可能性があった。現在切羽に出現している低強度層が30m先まで続くと予想され、AGF工、鏡補強工が必要であると判断したため、注意深く掘削を行った。

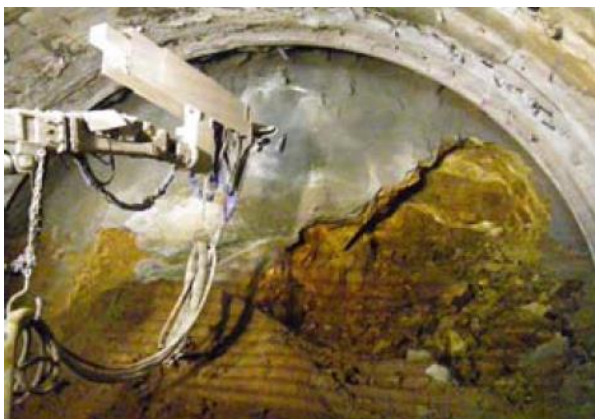
写真-4 支保No.39での切羽崩落状況

しかし、写真-4のようにTD=39m付近で鏡面の崩落が発生するなど突発事項に見舞われたため、DRISSの予測精度の向上が必要となった。
